# ENEBOLIG MED DOBBEL GARASJE

Fjellmannsveien 5B, 4580 Lyngdal

## EIERSKIFTERAPPORT™

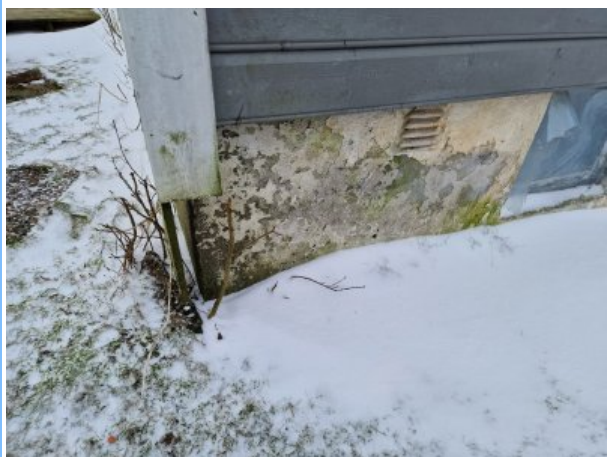
**1. Grunn og fundamenter****TG 2** 1.1 Byggegrunn, fundamenter, grunnmur, drenering og sikring mot vann og fuktighet

Det er påvist riss, sprekker eller skader på grunnmuren.

Det er påvist skader slik at drenering og annen sikring mot vann og fuktighet er utett.

Sprekker i mur flere steder.

| 1.1 | Byggegrunn, fundamenter, grunnmur, drenering og sikring mot vann og fuktighet |
|---|---|
| | <p>Observasjon:<br/>Ingen drenering, opplyst i tidligere tilstandsrapport.<br/>Sprekker i mur flere steder.<br/>Mye avskalling i maling og pussoverflater.<br/>Ingen nedløpsrør fra takrenner.<br/>Innvendig mur i kjeller med synlig avskalling og saltutslag på vegg ned mot gulv.</p> <p>Risiko/konsekvens:<br/>Mangelfull fuktsikring og drenering kan påføre vegger fukt som trekker inn gjennom mur og inn under gulv med fare for fuktige kjeller med mugg og vannskader.<br/>Manglende nedløpsrør fra takrenner fører til unødvendig mye vann renner ned langs muren. Dette fører til vann kan trekke inn i murer og ned under kjellergulv og føre til fuktighet med skader.<br/>Vedvarende fuktpåvirkning kan føre til videre fuktopptak i konstruksjonen.</p> <p>Anbefalt tiltak:<br/>Nedløpsrør fra takrenner monteres og ledes bort fra grunnmuren.<br/>Drenering og fuktsikring må utføres for å oppnå tørr kjeller.<br/>Sprekker og riss i grunnmur tettes og overflater behandles.<br/>God ventilasjon, varme og avfukter bør være tilstede. Opplevs tørt og varmt under befarig, i utvendig kaldt vær.</p> |

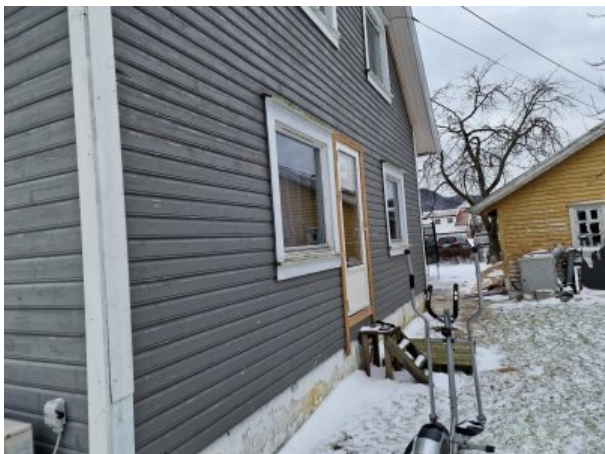
### TG 2 2.1 Yttervegger

Det er påvist avvik på vannbord over og under vindu, eller i overgangen mellom grunnmur og fasade og i etasjeskillere.

Det er påvist skader, sprekker og råteskade på kledningen.

Manglende nedløpsrør fra takrenner fører til vann skvetter innpå kledningen i nedre partier på begge hushjørner. Sprekkdannelser og avskalling på listverk rundt vindu/dør.

| | <p>Observasjoner:</p> <p>Vegg som ikke er fornyet i 2016 er vegg mot hagen ut ifra stue/kjøkken. Denne har ingen synlig lufting under kledning opp i konstruksjon. Den har en del vridning og avskalling.</p> <p>Manglende nedløpsrør fra takrenner fører til vann skvetter innpå kledningen i nedre partier på begge hushjørner.</p> <p>Sprekkdannelser og avskalling på listverk rundt vindu/dør.</p> <p>Risiko/konsekvens:</p> <p>Manglende nedløpsrør fra takrenner fører til vann skvetter innpå kledningen i nedre partier med skade på kledning.</p> <p>Vedvarende fuktpåvirkning kan føre til videre fuktopptak i konstruksjonen med råteskader.</p> <p>Mangelfull lufting kan føre til at kledning ikke tørker opp og kan føre til avskalling overflater med råteskader.</p> <p>Anbefalt tiltak:</p> <p>Nedløpsrør fra takrenner monteres og ledes bort fra grunnmuren.</p> <p>Opprette ventilasjon spalte under kledning for ventilering av yttervegg stue/kjøkken.</p> <p>Overflatebehandle og vedlikeholde yttervegg stue/kjøkken.</p> <p>Overflatebehandle og vedlikeholde vannbord og listverk for vindu og dør.</p> |

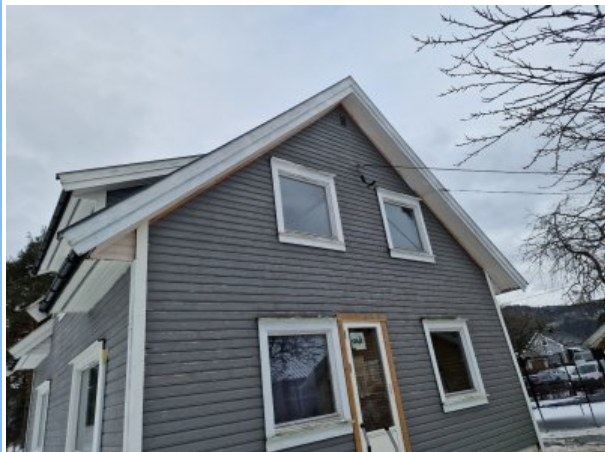
Det er påvist avvik ved beslag, vannbord, omramming, karm eller ytre tetting.

Noe riss og sprekker og grønske i vinduskarmen og belistning.

Vinduer bærer preg av lekkasje, slitasje og elde.

| | <p>Observasjoner:</p> <p>Kjellervindu med enkle glass. Flere med sprukket glass og montert plast rundt for tetting.</p> <p>Noe riss og sprekker og grønske i vinduskarmer og belistning.</p> <p>Vinduer bærer preg av lekkasje, slitasje og elde.</p> <p>Risiko og konsekvens:</p> <p>Vedvarende fuktpåvirkning med mangelfullt vedlikehold kan føre til videre fuktopptak på vinduer med skader og råte.</p> <p>Vedvarende fuktpåvirkning kan føre til videre fuktopptak i konstruksjonen. Mangelfull fuktsikring kan føre til lekkasje i tilstøtende konstruksjoner.</p> <p>Anbefalt tiltak:</p> <p>Vinduer og dører bærer preg av slitasje og elde.</p> <p>Vinduer og dører fra byggeår har passert mer enn halve forventet levetid.</p> <p>Må påregnes å skiftes ut de nærmeste årene. Spesielt kjellervindu.</p> <p>Vanlig vedlikehold og smøring/justering av hengsler og beslag må kunne forventes.</p> <p>Det anbefales å få dette nærmere vurdert av fagperson for å avklare tidspunkt og omfang.</p> |

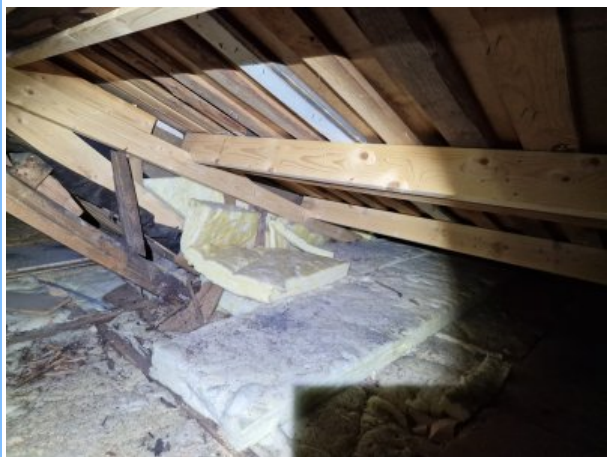
Det er påvist fuktskjolder.

Det er påvist råteskade og/eller skadedyr.

Råteskader på konstruksjoner av takbukk og tilstøtende konstruksjoner på opplett

Mangelfull tetting og man ser rett ut på sidevegger på opplett.

Mangelfull lufting, men kun ventil i en gavl på kaldt krypeloft.

| | <p>Observasjoner:</p> <p>Byggemetode tilsier tilstrekkelig lufting av konstruksjonen. Men manglende tilkomst på kryploft vil ikke kunne gi meg nok observasjon om at det er tilstrekkelig lufting.</p> <p>Oppløft på tak er konstruksjoner forsterket opp.</p> <p>Råteskader på konstruksjoner av takbukk og tilstøtende konstruksjoner på opplett</p> <p>Mangelfull tetting og man ser rett ut på sidevegger på opplett.</p> <p>Mangelfull lufting, men kun ventil i en gavl på kaldt kryploft.</p> <p>Risiko/konsekvens:</p> <p>Ventiler i gavl en side, bør åpnes i gavl andre side med ventiler/spalter.</p> <p>Dette for å unngå fuktskader på loft som kan utvikle seg til mugg og fuktskade med råte.</p> <p>Råteskader i bærende konstruksjonens kan svekke bæreevnen.</p> <p>Vedvarende fuktpåvirkning kan føre til videre fuktopptak i konstruksjonen.</p> <p>Redusert tetthet i taktekkingen kan føre til vanninntrenging ved nedbør.</p> <p>Mangelfull fuktsikring kan føre til lekkasje i tilstøtende konstruksjoner.</p> <p>Anbefalt tiltak:</p> <p>Ventiler i gavl en side, bør åpnes i gavl andre side med ventiler/spalter.</p> <p>Utbedre lekkasje rundt sidevegger på opplett snarest før ytterligere skader kan oppstå.</p> <p>Utbedre råteskadet konstruksjoner ved opplett.</p> |

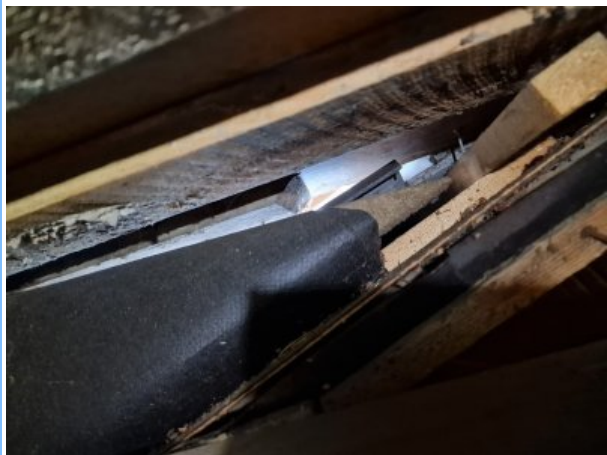
**TG 2** 4.2 Undertak, lekter og ytterteking (taktekingen)

Mangelfull tetting og man ser rett ut på sidevegger på opplett.

| | <p>Observasjoner:</p> <p>Mangelfull tetting og man ser rett ut på sidevegger på opplett.</p> <p>Takrenner mangler nedløpsrør.</p> <p>Snøfanger mangler på tak. Er et krav etter Tek 17 og burde vært montert i 2014 ved renovering taktekke.</p> <p>Risiko/konsekvens:</p> <p>Vedvarende fuktpåvirkning kan føre til videre fuktopptak i konstruksjonen.</p> <p>Redusert tetthet i taktekkingen kan føre til vanninntrenging ved nedbør.</p> <p>Mangelfull fuktsikring kan føre til lekkasje i tilstøtende konstruksjoner.</p> <p>Råteskader i bærende konstruksjonens kan svekke bæreevnen.</p> <p>Manglende nedløpsrør fra takrenner fører til skade på kledning og konstruksjoner.</p> <p>Mangelfull taksikring kan føre skader og stor fare.</p> <p>Anbefalt tiltak:</p> <p>Utbedre lekkasje rundt sidevegger på opplett snarest før ytterligere skader kan oppstå.</p> <p>Montere takrennenedløp.</p> <p>Montere snøfangere.</p> |

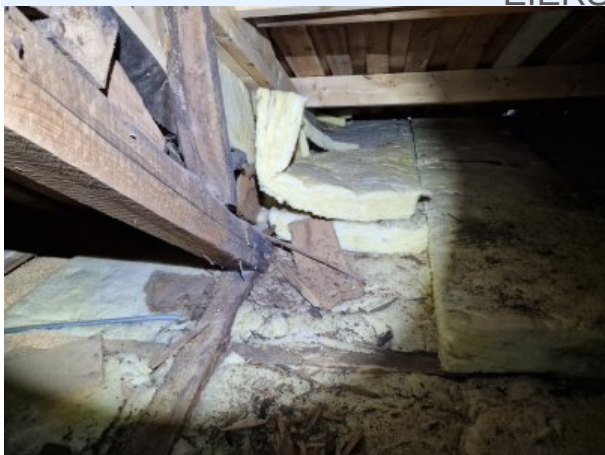
**5. Loft****TG 2** 5.1 Loft (konstruksjonsoppbygging)

Det er påvist biologiske skadegjørere fra kaldt-, kne-, hanebjelke-, eller kryploft.

Det er påvist lekkasjer, fuktskjolder, kondens og lignende ved piper, overganger, i bjelker eller takluker.

Råteskader på konstruksjoner av takbukk og tilstøtende konstruksjoner på opplett

Mangelfull tetting og man ser rett ut på sidevegger på opplett.

Mangelfull lufting, men kun ventil i en gavl på kaldt kryploft.

| | <p>Observasjoner:</p> <p>Byggemetode tilsier tilstrekkelig lufting av konstruksjonen. Men manglende tilkomst på kryploft vil ikke kunne gi meg nok observasjon om at det er tilstrekkelig lufting.</p> <p>Oppløft på tak er konstruksjoner forsterket opp.</p> <p>Råteskader på konstruksjoner av takbukk og tilstøtende konstruksjoner på opplett</p> <p>Mangelfull tetting og man ser rett ut på sidevegger på opplett.</p> <p>Mangelfull lufting, men kun ventil i en gavl på kaldt kryploft.</p> <p>Risiko/konsekvens:</p> <p>Ventiler i gavl en side, bør åpnes i gavl andre side med ventiler/spalter.</p> <p>Dette for å unngå fuktskader på loft som kan utvikle seg til mugg og fuktskade med råte.</p> <p>Råteskader i bærende konstruksjonens kan svekke bæreevnen.</p> <p>Vedvarende fuktpåvirkning kan føre til videre fuktopptak i konstruksjonen.</p> <p>Redusert tetthet i taktekkingen kan føre til vanninntrenging ved nedbør.</p> <p>Mangelfull fuktsikring kan føre til lekkasje i tilstøtende konstruksjoner.</p> <p>Anbefalt tiltak:</p> <p>Ventiler i gavl en side, bør åpnes i gavl andre side med ventiler/spalter.</p> <p>Utbedre lekkasje rundt sidevegger på opplett snarest før ytterligere skader kan oppstå.</p> <p>Utbedre råteskadet konstruksjoner ved opplett.</p> |

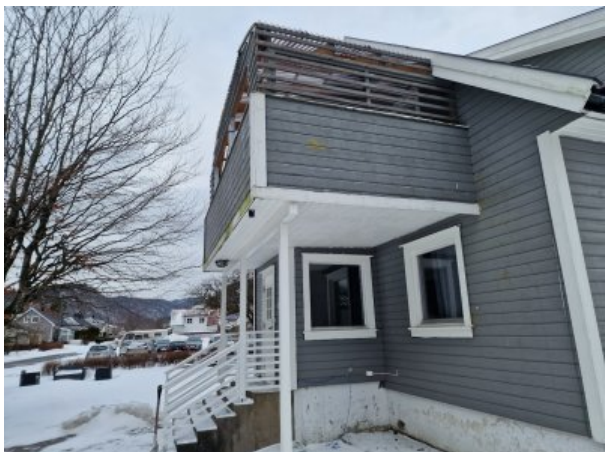
**6. Balkonger, verandaer og lignende****TG 2** 6.1 Balkonger, verandaer og lignende

Det er påvist skader, slik som avskalling, deformasjoner, riss, sprekker, råteskader og/eller rust på overflater.

| | <p>Observasjoner:</p> <p>Mangler beslag fra terrassebord og bak kledning for tetting.</p> <p>Mangler nedløpsrør fra takrenne.</p> <p>Ubehandlet treverk av lekter for montering pvc plater.</p> <p>Avskalling og grønske på overflater gulv og rekkverk.</p> <p>Ingen synlig ventilering utvendig av ventilering av underbygget entre.</p> <p>Risiko/konsekvens:</p> <p>Vann og snø kan trenge inn mellom overgangen gulv og vegg.</p> <p>Manglende nedløp kan føre til skader på underliggende konstruksjoner som søyler og rekkverk/trapp.</p> <p>Forkortet levetid på ubehandlet treverk, med fare for fuktskader med råte.</p> <p>Mangelfull vedlikehold av overflater, med fare for fuktskader med råte.</p> <p>Ingen synlig ventilering utvendig av ventilering av underbygget entre. Kan føre til fuktskader med mugg og råte.</p> <p>Anbefalt tiltak:</p> <p>Montere beslag mellom overgang gulv og vegg.</p> <p>Montere nedløpsrør.</p> <p>Behandle ubehandlet treverk av lekter.</p> <p>Utføre grundig vedlikehold.</p> <p>Holde oppsyn med innvendig himling i entre for eventuell skade fra manglende ventilering opp mot balkong. Ingen skader observert på befaringen.</p> |

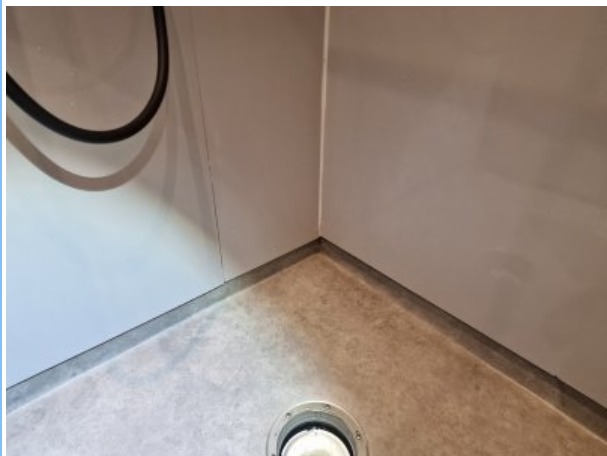
Det er påvist riss og sprekker.

Det er påvist sprekker i fuger.

Det er påvist avvik på skjøter og underkant av plater.

Våtromsplater med sprekker i skjøter, sklidd litt fra hverandre.

| | <p>Observasjoner:<br/> Våtromsplater med sprekker i skjøter, sklidd litt fra hverandre.<br/> Våtromsplate mangler hjørnelist og sokkellist iht monteringsanvisning.<br/> Belegg med oppbrett til vegg har løs og utett fuge og tetting.<br/> Våtsoner fra dusj er tett på dør.</p> <p>Risiko/konsekvens:<br/> Sprekker i plater og manglende lister kan føre til lekkasje til bakenforliggende skader i konstruksjoner.<br/> Løst og utett belegg kan føre til vann bak belegg og kan føre til bakenforliggende skader i konstruksjoner.<br/> Dusj tett til dør kan føre til skader på dør og listverk.<br/> Kan føre til forkortet levetid på materialer.</p> <p>Anbefalt tiltak:<br/> Påse at det er tettet godt med silikon. Bør utbedres ved renovering eller forverring.<br/> Tette belegg til vegg med fugemasse.<br/> Vurdere å montere tett vegg med skyvedør.</p> |

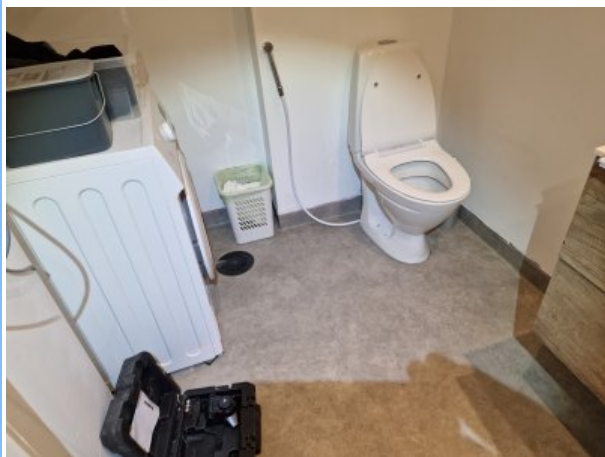
**TG 2** 7.1.2 Overflate gulv

Det er påvist riss og sprekker.  
Det er påvist sprekker i fuger.  
Skjøter og underkant av plater på gulv er ikke inspisert.  
Det er ikke påvist spor etter råteskade, muggvekst eller skadedyr.  
Det er ikke påvist tilfredsstillende fall til sluket.  
Terskel er vurdert som tilfredsstillende.  
Det er ikke påvist knirk i gulvet.  
Det er ikke påvist tilfredsstillende høydeforskjell fra toppen av sluket til toppen av membranen ved dørterskelen.  
Det er påvist flekker eller andre skader.

| | <p>Observasjoner:<br/> Det er ikke opprettet fall til sluk, verken i dusj eller ved toalett.<br/> Gulvet er i tillegg ujevnt og det samler seg vann flere steder.<br/> Sluket ved toalett er på gulvets høyeste punkt.</p> <p>Risiko og konsekvens:<br/> Vann samler seg i dammer og det er heller ingen varmekabler. Dette gjør at vannet kan ligge på gulvet, og må fjernes med svaber eller tørkes opp.<br/> Oppbrett til dør og vegger er så høyt at det er ingen fare for at vann kan renne ut til andre rom og tilstøtende konstruksjoner.<br/> Vann på gulv skaper fuktighet i rommet som påvirker overflater og forventet levetid av disse.</p> <p>Anbefalte tiltak:<br/> Man må påse å tørke opp gulvet etter bruk og opprettholde best mulig klima i rommet. Viktig at det er tilluft til rommet under dørterskel, samtidig som avtrekksviften er stilt riktig så den går ofte.</p> |

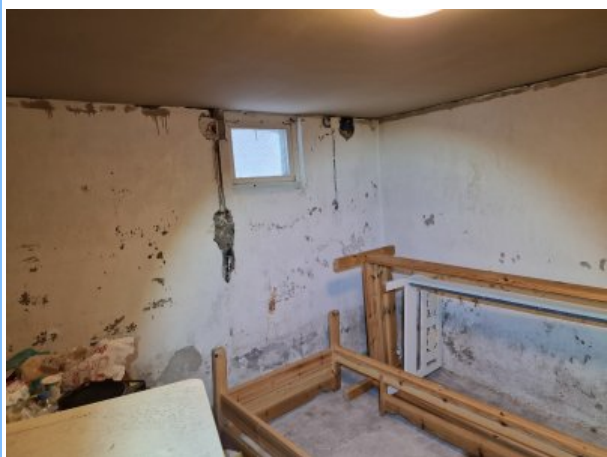
Det er påvist noen riss eller sprekker.

Det er påvist fuktskjolder, støvskjolder, svertesopp og spor etter sopp, råteskader og/eller skadedyr.

Sprekker i mur flere steder.

| | <p>Observasjoner:<br/>Alt av himling og isolasjon, og vegger av tre og inventar er revet og strippet ned etter vannskaden i 2024. Himling bygget opp igjen med isolasjon og gipsplater.<br/>Litt riss og sprekker i overflater på murvegger som man kan forvente.<br/>Innvendig mur i kjeller med synlig avskalling og saltutslag på vegg ned mot gulv.<br/>Ingen ventiler i vinduer. Kun få ventiler i yttermur, alle lukket ved befarig.<br/>Utvendig nevnes:<br/>Terreng med fall til grunnmur flere steder.<br/>Ingen drenering, opplyst i tidligere tilstandsrapport.<br/>Sprekker i mur flere steder.<br/>Mye avskalling i maling og pussoverflater.<br/>Ingen nedløpsrør fra takrenner.<br/>Eldre kjellervindu med sprukket glass og råte i treverk, dekket med plast for tetting.</p> <p>Risiko/konsekvens:<br/>Ut ifra alle nevnte punkter kan man si generelt:<br/>Mangelfull fuksikring og drenering kan påføre vegger fukt som trekker inn gjennom mur og inn under gulv med fare for fuktige kjeller med mugg og vannskader.</p> <p>Anbefalt tiltak:<br/>Generelle anbefalinger er at terrenget skal ha fall på 1:50 i 3 meters bredde bort fra grunnmurer, og i tillegg skal fuksikringer fungere tilfredsstillende. Montere nedløpsrør fra takrenner. Montere nye kjellervindu.</p> |

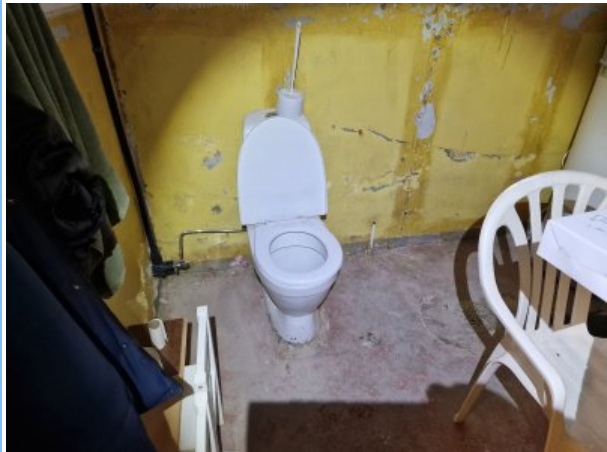
**TG 2** 9.1.2 Gulvets overflate

Det er påvist sprekker i fuger

Det er påvist avvik overganger og skjøter.

Det er påvist sopp, råteskade og skadedyr.

Innvendig mur i kjeller med synlig avskalling og saltutslag på vegg ned mot gulv.

| | <p>Observasjon:<br/>Innvendig mur i kjeller med synlig avskalling og saltutslag på vegg ned mot gulv.</p> <p>Risiko/konsekvens er likt for vegg og gulv:<br/>Mangelfull fuksikring og drenering kan påføre vegger fukt som trekker inn gjennom mur og inn under gulv med fare for fuktige kjeller med mugg og vannskader.</p> <p>Anbefalt tiltak:<br/>Generelle anbefalinger er at terrenget skal ha fall på 1:50 i 3 meters bredde bort fra grunnmurer, og i tillegg skal fuksikringer fungere tilfredsstillende. Montere nye kjellervindu. Montere nedløpsrør fra takrenner.<br/>I tillegg må det være god luftsirkulasjon, varme og avfukter.</p> |

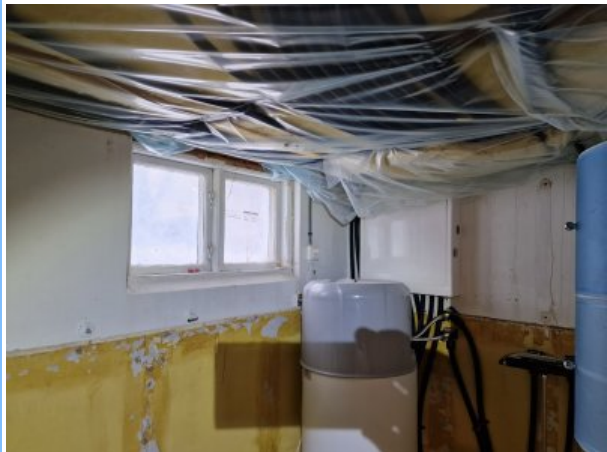
**TG 2** 9.1.3 Fuktmåling og ventilasjon

Kalde kjellervindu med enkle glass

| | <p>Observasjoner:</p> <p>Ingen ventiler i vinduer. Kun få ventiler i yttermur, alle lukket ved befaring.</p> <p>Uisolerte murvegger.</p> <p>Kalde kjellervindu med enkle glass</p> <p>Risiko/konsekvens:</p> <p>Ut ifra alle nevnte punkter kan man si generelt:</p> <p>Mangelfull fuktsikring og drenering kan påføre vegger fukt som trekker inn gjennom mur og inn under gulv med fare for fuktige kjeller med mugg og vannskader.</p> <p>Anbefalte tiltak:</p> <p>Montere nye vinduer med ventil.</p> <p>Bore ut flere ventiler i yttervegg.</p> <p>God luftsirkulasjon med varme og avfukter.</p> |

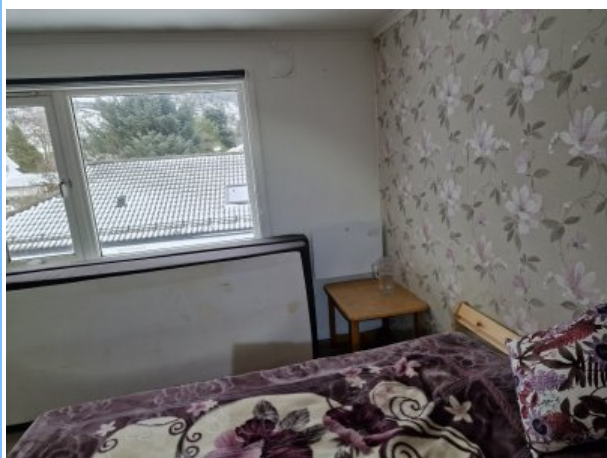
Eldre elektrisk avtrekksvifte med dårlig eller ingen funksjon på bad i 2 etasjen.  
Ingen tilluft ventilering gjennom dører til våtrom for bedre klima.  
Ikke tilfredsstillende ventilering i boligen med ventiler i yttervegger. Alle er lukket under befaringen.  
Mangelfull ventilering av kjeller.

| | <p>Observasjoner:</p> <p>Eldre elektrisk avtrekksvifte med dårlig eller ingen funksjon på bad i 2 etasjen.</p> <p>Ingen tilluft ventilering gjennom dører til våtrom for bedre klima.</p> <p>Ikke tilfredsstillende ventilering i boligen med ventiler i yttervegger. Alle er lukket under befaringen.</p> <p>Mangelfull ventilering av kjeller.</p> <p>Risiko/konsekvens:</p> <p>Manglende tilluft gir ingen luftsirkulasjon og fare for fuktig klima med skade på overflater.</p> <p>Manglende avtrekk fra våtrom gir risiko for fuktig klima med skade på overflater.</p> <p>Anbefalt tiltak:</p> <p>Montere ny elektrisk avtrekksvifte på bad 2 etasje.</p> <p>Etablere ventilspalte i dører til våtrom.</p> <p>Åpne ventiler i vegger og vinduer.</p> <p>Montere nye vinduer med ventiler i kjeller.</p> |
