# Tilstandsrapport

Boligbygg med flere boenheter

Akland 51, 4950 RISØR

Befaringsdato: 30.04.2026

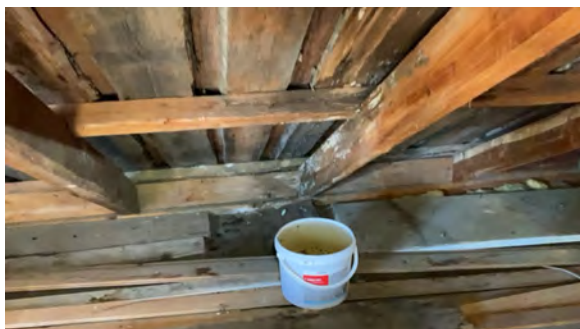
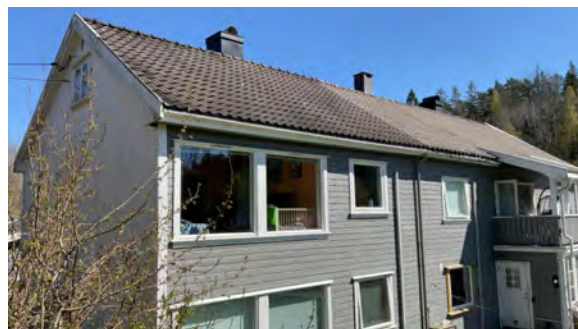
Det er eller har vært lekkasje i den eldste taktekingen.

- Når takteking og undertak begynner å bli gamle, øker risikoen for lekkasjer, noe som kan føre til omfattende og kostbare reparasjoner av underliggende konstruksjoner dersom en ikke foretar tiltak på konstruksjonene før dette oppstår.
- Tidspunkt for utskiftning av takteking nærmer seg.
- Tidspunkt for utskiftning av undertak nærmer seg.

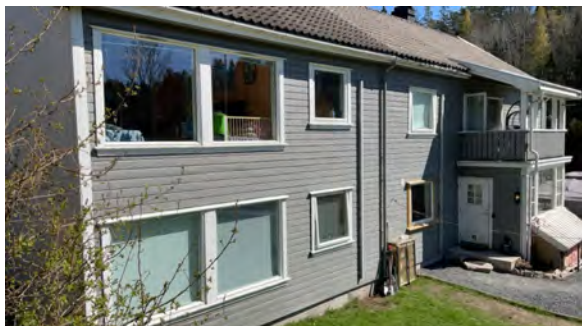
### TG 2 Nedløp og beslag

Takrennene er stedvis deformert, antatt som følge av ising og / eller snøras fra taket. Takrenner og nedløp bør på sikt, skiftes. Det vil være naturlig å gjøre dette i forbindelse med skifte av taktekingen. Feieren kan forlange at det blir montert stigetrinn.

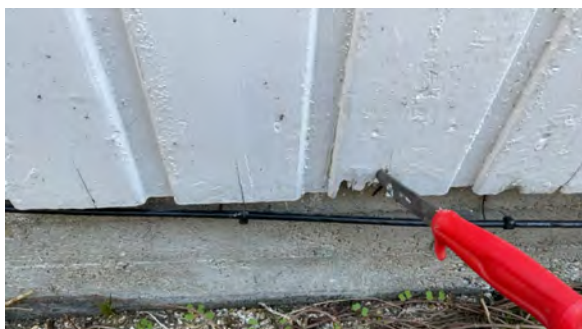
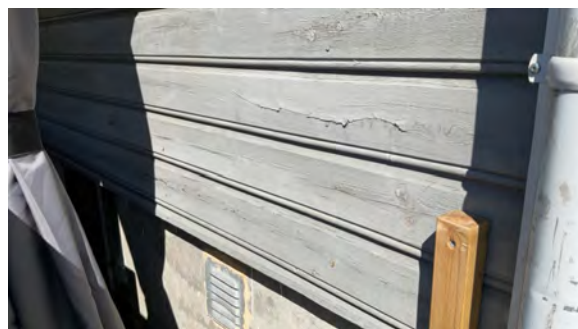
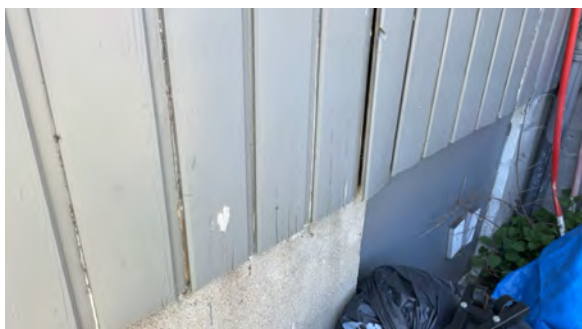
## TG 2 Veggkonstruksjon

- Det er ingen eller liten lufting i nedre kant av kledning mot grunnmur.
- Det er påvist spredte råteskader i bordkledningen.

Deler av kledningen er malingsslitt og har tørkesprekker. Tilstanden inne i veggene kan ikke kontrolleres uten destruktive inngrep.

Kledningen har behov for vedlikehold og enkelte bord eller deler av kledningen bør skiftes.

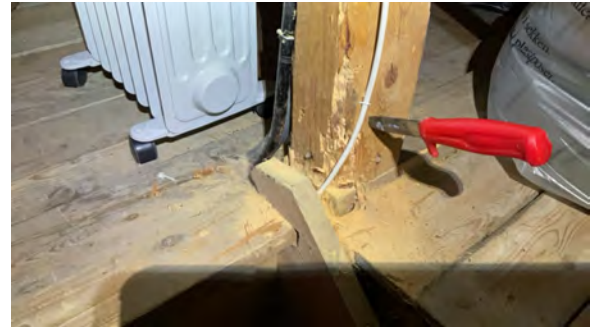
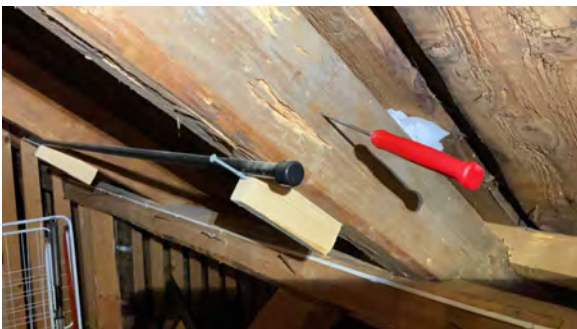
## Takkonstruksjon/Loft

Loftet er ikke luftet. Det ble funnet husbukkangrep i taksperrer og takstoler. Angrepet virker relativt omfattende. Det er råte og angrep av treskadeinsekter i deler av undertaket. Det er flassende maling på deler av gesimskassene.

Omfanget er ikke kartlagt. Hvis bærende konstruksjoner er så skadet at de må skiftes, må også taktekingen skiftes.

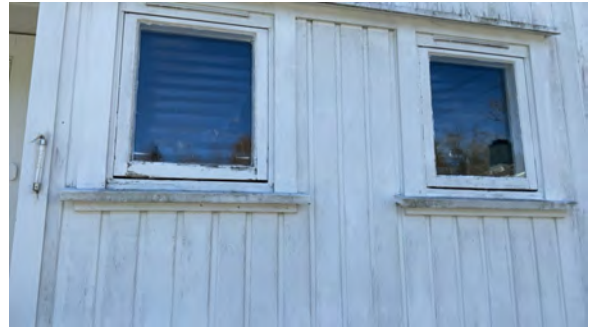
## TG 2 Vinduer

- Det er påvist at enkelte vinduer er vanskelig å åpne/lukke.
- Det er påvist noen glassruter som er punktert eller sprukne.
- Karmene i vinduer er slitte og det er sprekker i trevirket.

På eldre vinduer må det påregnes vedlikehold, samt at enkelte må skiftes.

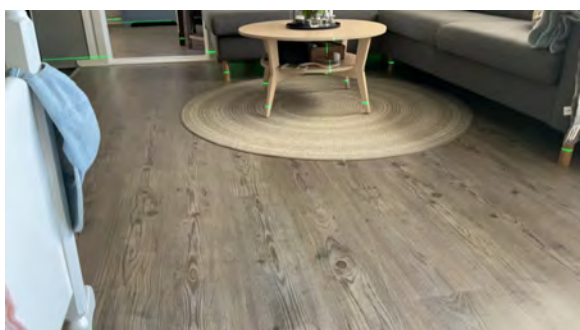
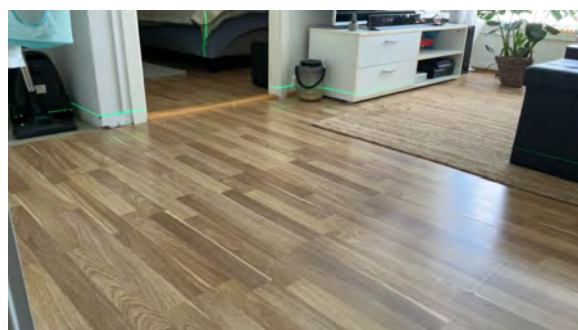
- Det er målt høydeforskjell på mellom 15-30 mm gjennom hele rommet. Tilstandsgrad 2 gis med bakgrunn i standardens krav til godkjente måleavvik.

- For å få tilstandsgrad 0 eller 1 må høydeforskjeller rettes opp. Det vil imidlertid sjelden være økonomisk rasjonelt som et enkeltstående tiltak i en bolig som dette. Dersom boligen en gang skal renoveres, kan man vurdere slike tiltak.

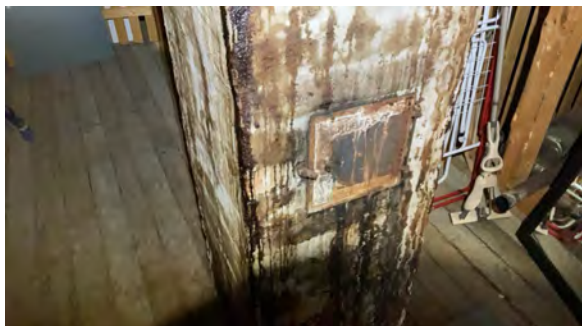
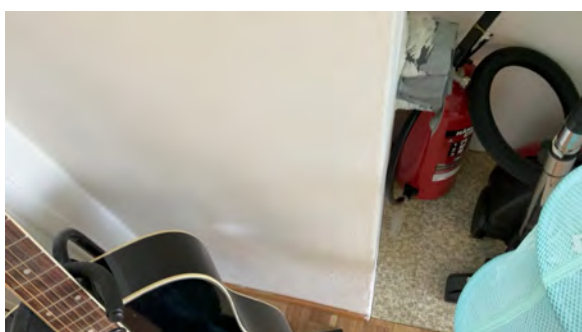
## Pipe og ildsted

- Det er påvist sprekker og/eller riss i pipe.
- Ildfast plate mangler på gulvet under sotluke/feieluke på pipe.
- Mer enn halvparten av forventet brukstid er passert på pipe.

På generelt grunnlag anbefales det en kontroll av pipe og ildsteder foretatt av brann- og feiveesenet.

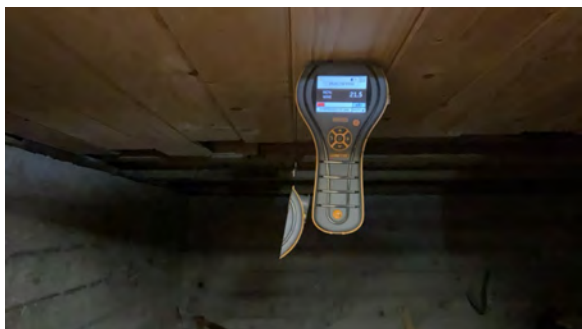
## Kryp Kjeller

- Det er ikke adkomst til deler av krypkjelleren. Krypkjeller er kun vurdert i tilgjengelige deler. Krypkjeller regnes for å være en risikokonstruksjon som er utsatt for fukt- og råteskader i bunnsvill, trebjelkelaget og andre tilstøtende konstruksjoner, på grunn av fuktighet fra grunnen og kondensering ved temperaturforskjeller. Selv om det ikke er avdekket tegn på skader, betyr ikke dette nødvendigvis at det ikke foreligger skader i eller i forbindelse med krypkjelleren.
- Det er stedvis påvist fuktnivå som tilsier at konstruksjonen kan ha fuktskader.

Det ble målt fukt i treverket i krypkjelleren på 22 %. Verdier over 18 % kan gi forhold der mugg/sopp kan utvikle seg.

Det bør etableres flere ventiler eller monteres krypromsventilasjon.

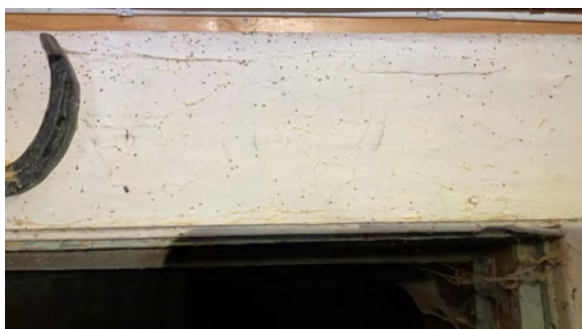
## Kjeller

Det ble funnet spor etter treskadeinsekter, antatt stripet borebiller, i deler av treverk i kjelleren.

Det anbefales en kontroll og ev. behandling/ reparasjon utført av skadedyrkontrollerende firma.

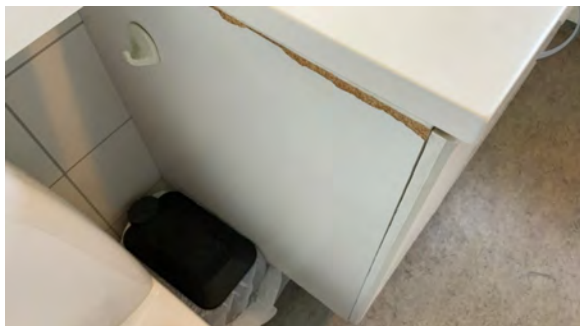
## TG 2 Sanitærutstyr og innredning

- Det er påvist fuktskjolder/svelling i skapinnredning.

- Dersom avvik ikke utbedres er det fare for videre skadeutvikling.

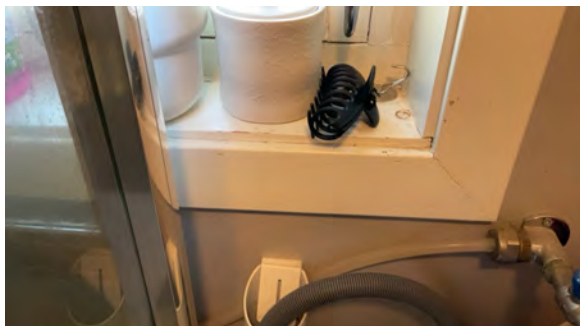
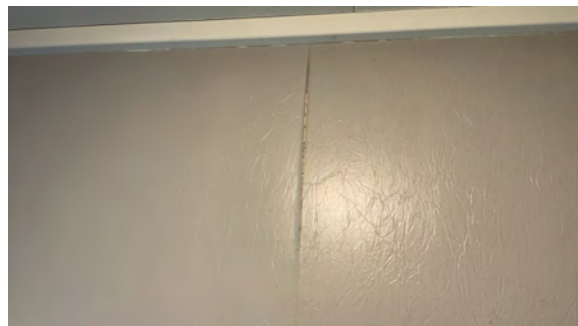
## LEILIGHET H0102 > BAD/VASKEROM

- Det er vindu/dør med ikke fuktbestandige materialer i våtsonen (ved vask, dusj, badekar, osv.), løsningen eller byggematerialet er uegnet.

Det er sprekker i tapetskjøtene.

- Dersom det ikke gjøres tiltak, kan dette medføre oppfukting, oppsvelling og forringelse av materialer over tid og fuktskader på tilstøtende konstruksjoner.
- Uegnede materialer må fuktbeskyttes/utskiftes.

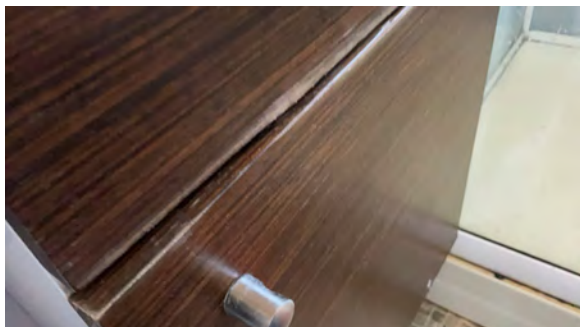
## LEILIGHET H0202 > BAD/VASKEROM

- Det er påvist fuktskjolder/svelling i skapinnredning.

- Dersom avvik ikke utbedres er det fare for videre skadeutvikling.

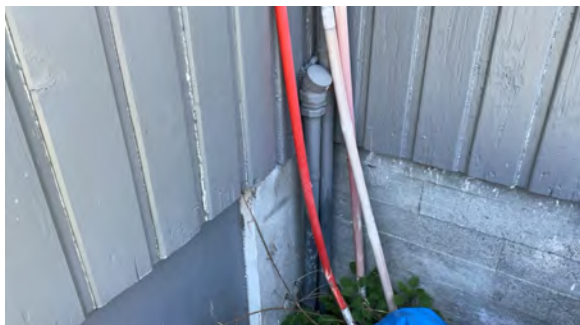
Fra og med 01.01.2020 ble det forbudt å bruke fossil olje til oppvarming av bygninger. Oljetanken bør som hovedregel tømmes og graves opp, dette fordi det normalt vil være det beste tiltaket for å forebygge utlekking og forurensning. Det anbefales at tanken rengjøres etter at den er tømt. Kontakt et firma som har nødvendige kompetanse slik at tanken blir håndtert på en forsvarlig måte. Meld fra til kommunen når tanken har blitt sanert.

- Røropplegg og tank utvendig må fjernes/saneres.
