# Tilstandsrapport

Enebolig

Sundsvegen 130, 5450 SUNDE I  
SUNNHORDLAND

Befaringsdato: 26.11.2025

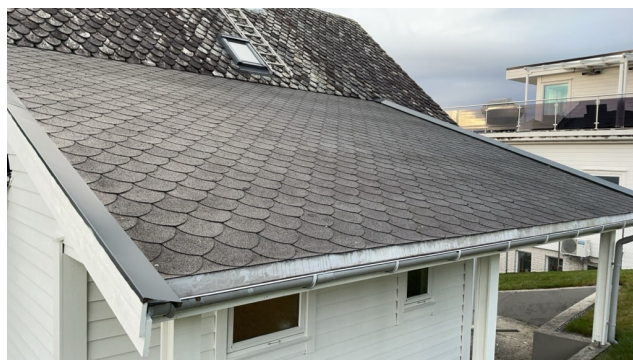
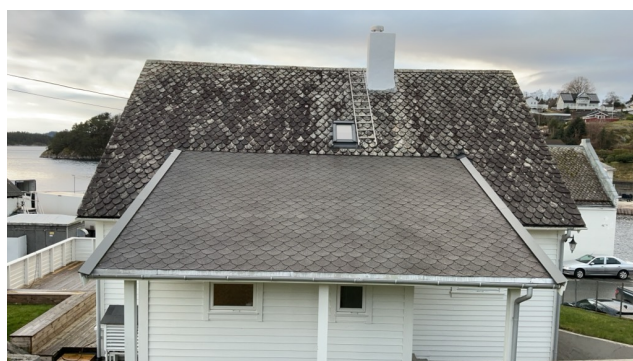
- Tidspunkt for utskiftning av takteking nærmer seg.
- Tidspunkt for utskiftning av undertak nærmer seg.
- Når takteking og undertak begynner å bli gamle, øker risikoen for lekkasjer, noe som kan føre til omfattende og kostbare reparasjoner av underliggende konstruksjoner dersom en ikke foretar tiltak på konstruksjonene før dette oppstår.

Det anbefales å overvåke tilstanden jevnlig og vurdere utskiftning av takteking og undertak, da mer enn halvparten av forventet brukstid er passert for teking med skiferheller. Konsekvensen av å ikke gjennomføre tiltak kan være økt risiko for vannlekkasjer og skader på underliggende konstruksjoner.

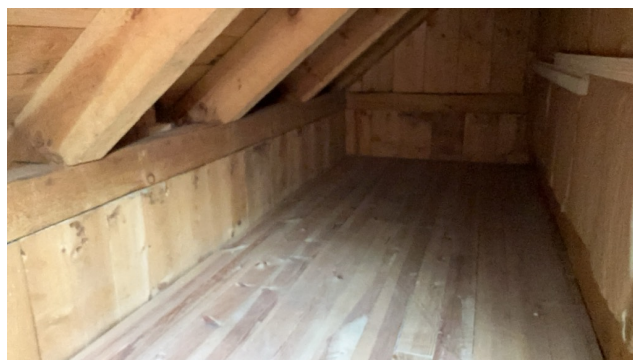
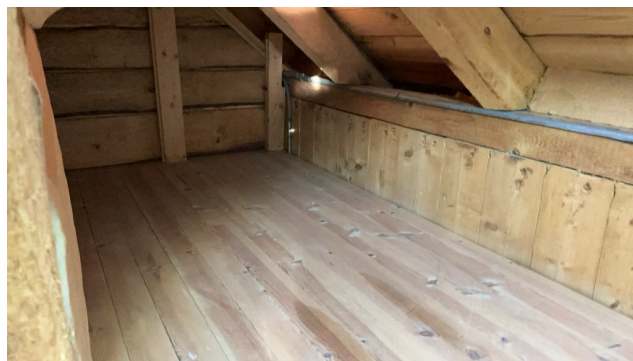
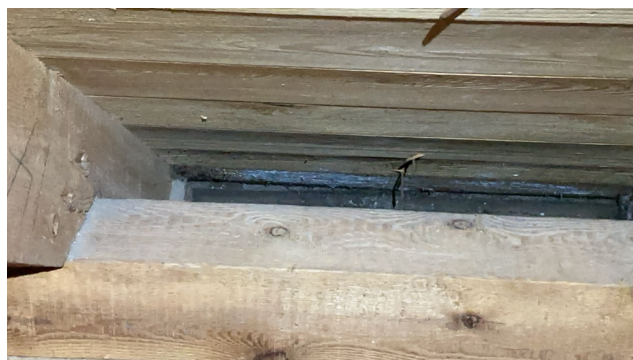
- Det er påvist fuktskjolder/skader i takkonstruksjonen.
- Undertaket er misfarget.

Det er registrert enkelte lokale fuktskjolder.

Det bør gjennomføres en grundigere kontroll av takkonstruksjonen for å avdekke omfanget av fuktskader og eventuell soppvekst.

Utbedring av påviste skader bør vurderes for å hindre videre utvikling av råte, sopp og konstruksjonsskader.

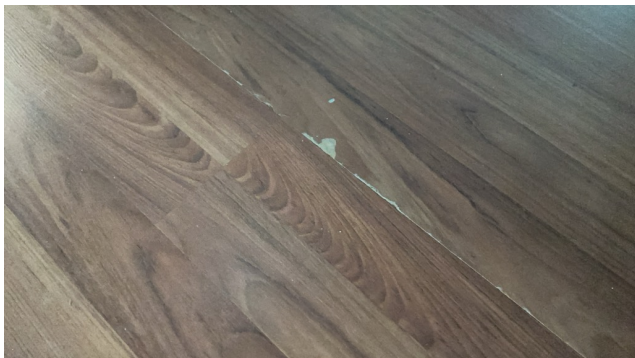
Bilde i gang 1 etasje

Gang med lokal skade på laminat

Det bør vurderes utbedring/ ytterligere kontroll av ujevne gulvflater i stue, reparasjon av lokal skade på laminat i gang, samt utbedring av setning i tak på soverom.

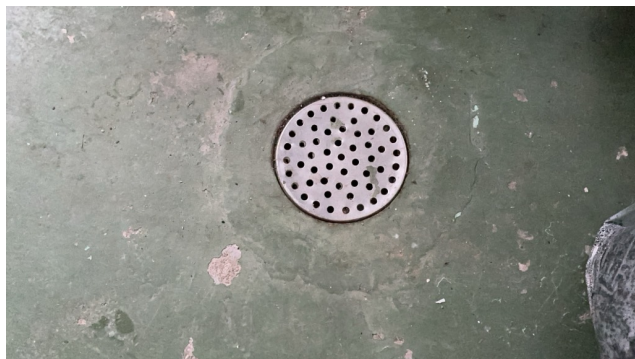
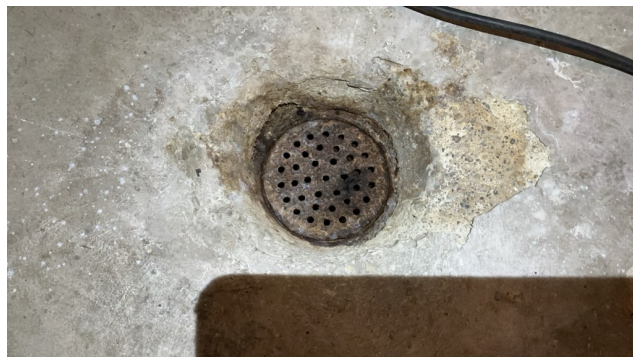
- Det er påvist indikasjoner på noe fuktgjennomtrenging inn i kjellermur.

Tak i bodrom front har setningsskader.

- Det påviste fuktnivå gir grunn til å overvåke konstruksjonen jevnlig for å se utvikling over tid, og eventuelt foreta tiltak for å unngå fuktskader.

Overvåk konstruksjon mot tilstøtende terreng- misfarging og misstanke om tilsig/ fuktpåkjenning- det gjøres nærmere undersøkelser for å kartlegge tilstand og omfang tilstrekkelig. Manglende tiltak kan være økt risiko for fuktskader, forringelse av konstruksjonen og behov for omfattende utbedringer på sikt.

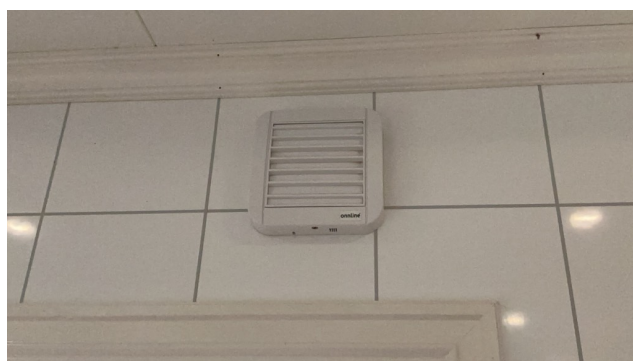
Dør på bad med manglende luftespalte i nedrekant-påbegynnende fuktsvelling i nedrekant på en dør

Det bør etableres spalte ved dør, for eksempel ved å lage en luftespalte i nedre kant av døren.

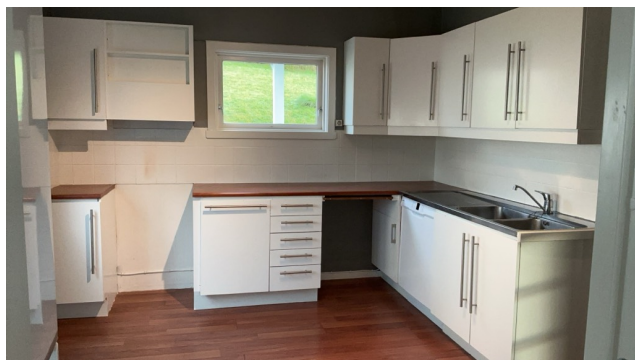
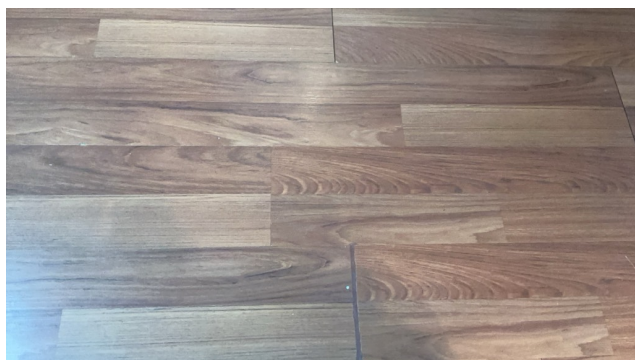
- Det er påvist skader på overflater/kjøkkeninnredning utover normal slitasjegrad.

Noe heng på overskap- bør justeres  
Laminatgulv med glipper og fuktsvelling i skjøter  
Innredning med bruksslitasje

Glipper og fuktsvelling i laminatgulv bør utbedres for å hindre videre skadeutvikling og redusere risiko for fuktskader.

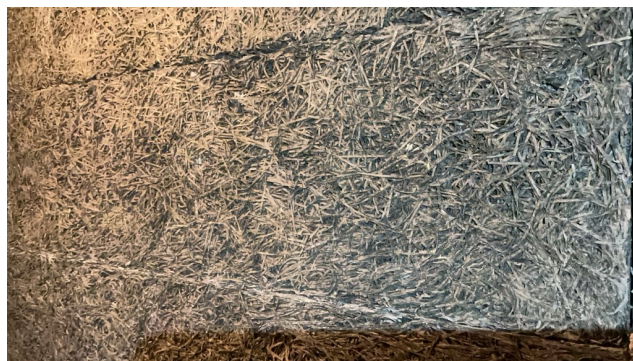
- Grunnmuren har sprekkdannelser.

Det er registrert setning/ riss på grunnmur i front

Sprekkdannelser og riss i grunnmuren bør utbedres for å hindre inntrenging av vann og fukt, samt for å redusere risikoen for videre setningsskader og svekkelse av konstruksjonen.
