# Tilstandsrapport

Fritidsbolig

Grønøy 43, 8170 ENGAVÅGEN

Befaringsdato: 29.01.2026

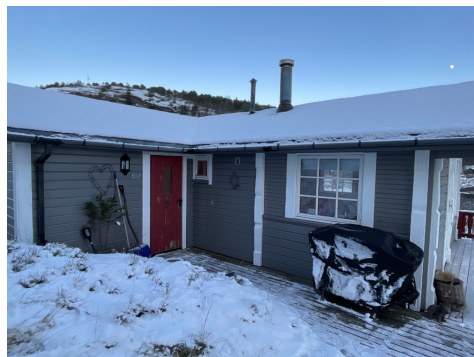
Taket er dekket med snø. Bakken er dekket med snø og is, og det er ikke hensiktsmessig eller sikkerhetsmessig forsvarlig å vurdere taket annet enn fra bakkenivå. Vindskiene er delvis synlige. Etter eiers opplysning er disse skiftet de senere år. At det ikke er avdekket svekkelser eller skader ved befaringen betyr ikke nødvendigvis at det ikke foreligger slitasje eller andre skader som ikke er oppdaget. Det anbefales derfor at en er oppmerksom på denne risikoen og undersøker dette nærmere ved snøfritt tak, helst med hjelp av en fagkyndig.

Tilstandsgrad satt ut fra takets alder. Det er ikke avdekket skader eller mangler ved befaringsmen vær obs på dette forhold og at det kan være skader som ikke er oppdaget.

Tak tekket med snø

Nærmere kontroll ved snøfritt tak anbefales utført, helst av fagkyndig.

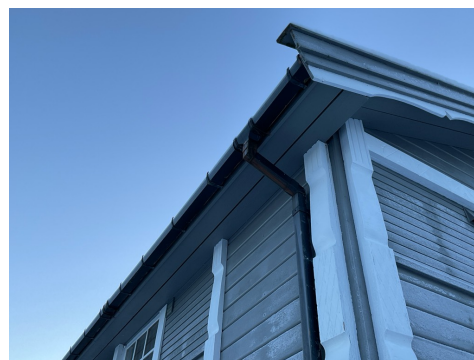
Firkant renne og nedløp.

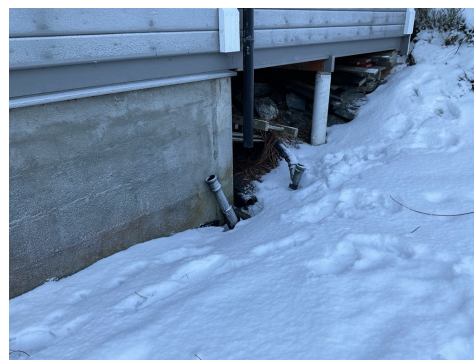
Nedløp frakoblet fra rør i bakken.

Det bør monteres fast takstige for sikker adkomst til pipe.

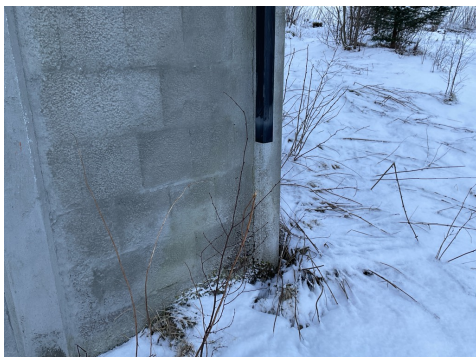
Rør mot nord uten tilkobling til rør i bakken.

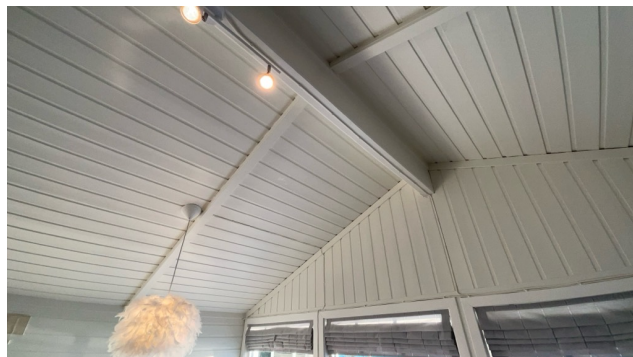
Lufting i sammen bygging av tak ved tilbygg er av ukjent utførelse. Ingen dokumentasjon finnes. Det er nå ingen skade registrert men vær obs på dette forhold.

Skråtak i alle rom

Det er ingen synlig skade etter manglende lufting men vær obs på dette forhold. Manglende lufting kan over tid føre til fukt og mugg i konstruksjonen.

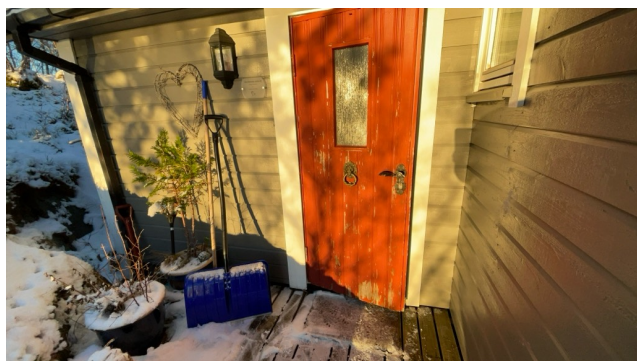
- Det er påvist dører som er vanskelig å åpne eller lukke.
- Karmene i dører er værslitte utvendig og det er sprekker i treverket.

Malt hovedinngangsdør

Dør må vedlikeholdes og justeres.

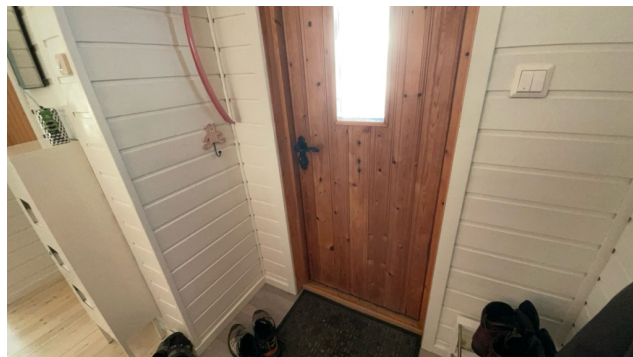
Innvendig ytterdør.

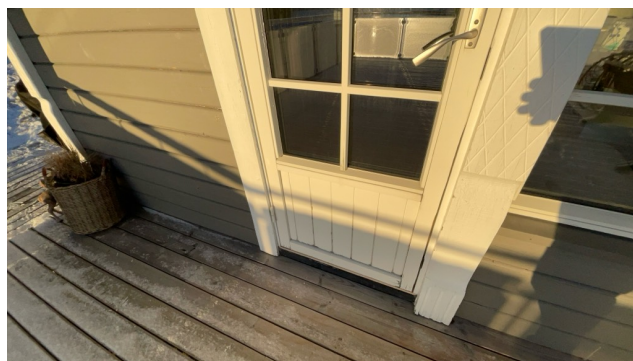
Dørblad har fuktskade i panel/ plate i felt under vindu. Skade også i kant av dørblad.

Balkongdør utvendig

Dør må vedlikeholdes, skader utbedres. Manglende utbedring kan over tid føre til videre utvikling av fuktskade i felt under vindu.

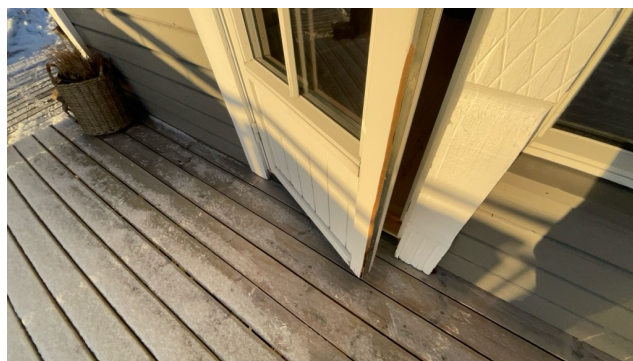
Balkongdør: Skade i felt under glass og i side av dørblad.

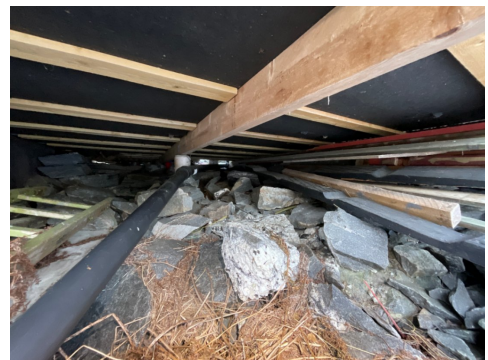
- Det er ikke adkomst til deler av krypkjelleren. Krypjkjeller er kun vurdert i tilgjengelige deler. Krypjkjeller regnes for å være en risikokonstruksjon som er utsatt for fukt- og råteskader i bunnsvill, trebjelkelaget og andre tilstøtende konstruksjoner, på grunn av fuktighet fra grunnen og kondensering ved temperaturforskjeller. Selv om det ikke er avdekket tegn på skader, betyr ikke dette nødvendigvis at det ikke foreligger skader i eller i forbindelse med krypkjelleren.

Krypekjeller, lav del.

Nærmere kontroll i lav del kan utføres ved bruk av tekniske hjelpemidler som kamera.

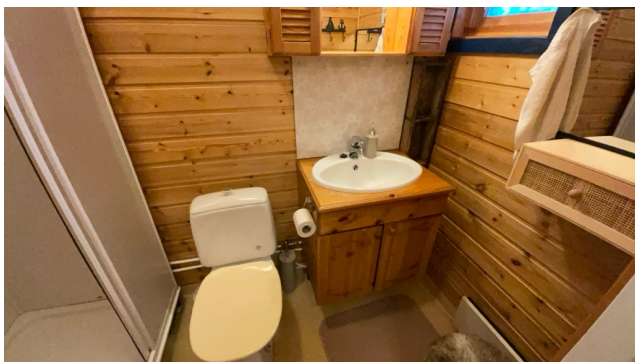
- Manglende oppgradering av våtrommet medfører høy risiko for at konstruksjonene ikke vil tåle vanlig bruk av vann eller lekkasjer. Selv om det er dusjkabinett, er det fortsatt en betydelig risiko for at våtrommets konstruksjoner ikke tåler lekkasjer. Dette kan føre til fuktskader på tilstøtende konstruksjoner.

Bad med dusjkabinett, gulvmontert toalett og liten innredning med servant.

Oppgradering av våtrommet må gjøres for å tilfredstille dagens krav til våtrom.

**Kostnadsestimat: 100 000 - 200 000**

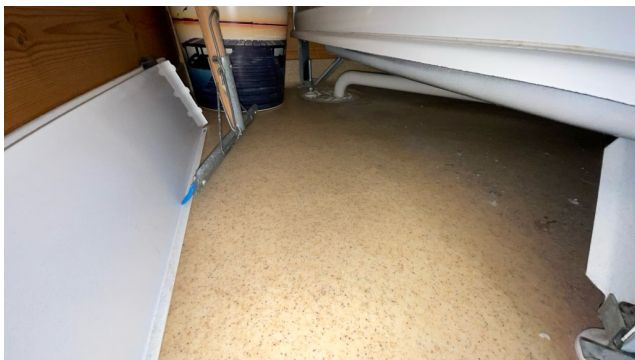
Sluk under dusjkabinett.

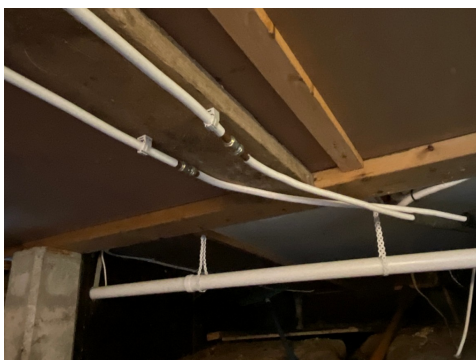
- Det er påvist at vannrør som er utsatt for kulde har mangelfull isolering.

Rør i kryperom.

Rørinstallasjon fungerer i dagens tilstand men vær obs på rørenes alder. Ved oppgradering av våtrom vil det være naturlig med utskiftning av rør. Isolering bør utføres på åpne rør i kryperom for å sikre mot frysing i rør.

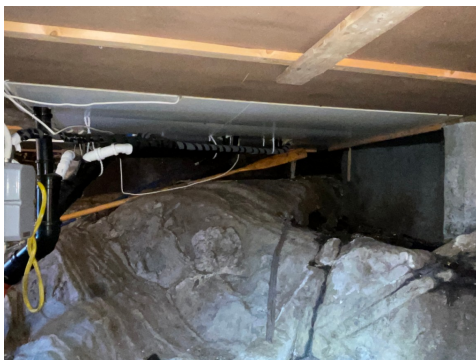
Del av rør er isolert.

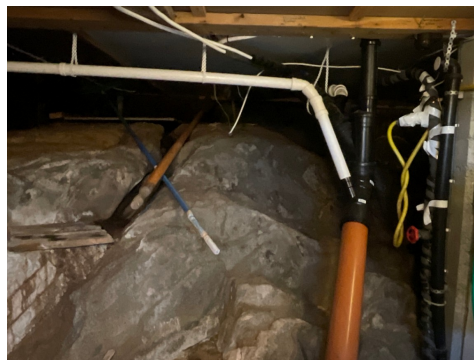
Tilstandsgrad satt ut fra at rørinstallasjon er over 25 år og har passert halvparten av beregnet levetid. Ingen defekter eller skade observert ved befaring.

Avløpsrør i kryperom.

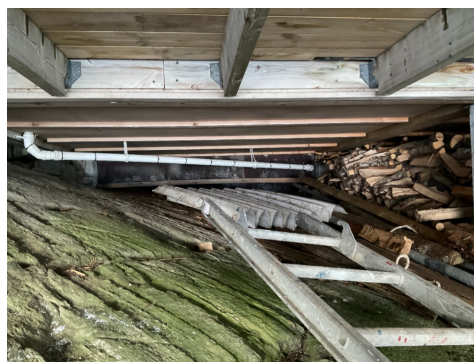
Ingen tiltak vurderes være nødvendig men vær obs på rørenes alder. Merk at uisolert avløp fra kjøkken ligger gjennom kald del av kryperom. Dette kan føre til frysing i avløp.

Avløpsrør fra kjøkken.

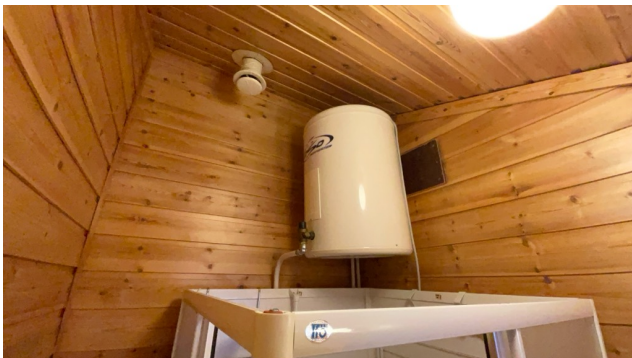
Ingen alder på tanken er tilgjengelig. Ut fra tankens type vurderes at tanken er fra byggeår. Tankens plassering over dusj gir fare for brannskade dersom det er personer i dusjen og lekkasje i tanken skulle oppstå.

Bereder plassert over dusj uten sikring mot varmtvann over dusj ved eventuell lekkasje.

Det er nå ingen defekter eller skader registrert, men vær obs på tankens alder. Tankens plassering/ sikring mot skade ved lekkasje bør vurderes, tiltak vurderes.

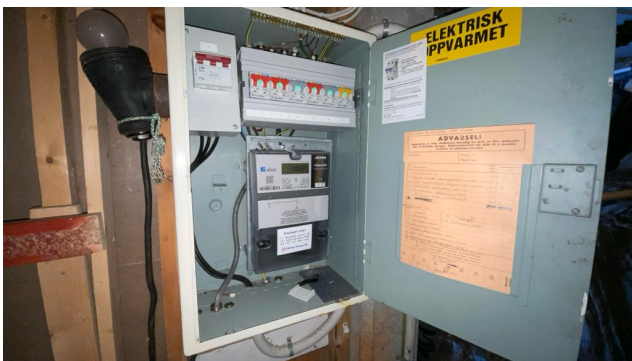
Innholdsfortegnelse/ kursfortegnelse i sikringsskap må oppdateres.

Sikringsskap i krypekjeller.

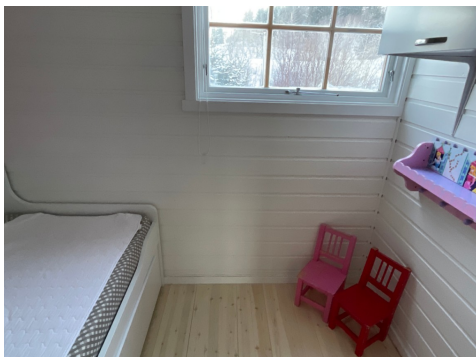
- Det er avvik i rømningsveier.
- Det er behov for at en kvalifisert elektrofaglig person kontrollerer det elektriske anlegget.
- Det er ikke foretatt radonmålinger, og bygget er heller ikke utført med radonsperre.

Stor høyde til underkant vindu.

Vinduer må tilordnes for å tilfredsstille krav til avstand gulv - vindu for rømning fra soverom. (trapp, benk eller lignende)
