# Tilstandsrapport

Fritidsbolig

Bleikenvegen 165, 2760 BRANDBU

Befaringsdato: 19.05.2025

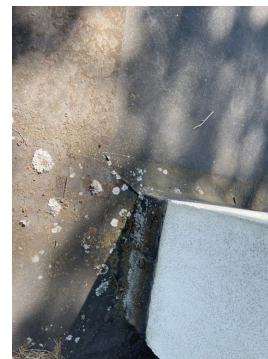
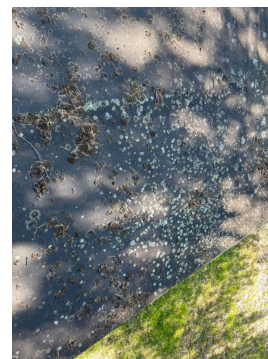
- Tidspunkt for utskiftning av takteking nærmer seg.
- Når takteking og undertak begynner å bli gamle, øker risikoen for lekkasjer, noe som kan føre til omfattende og kostbare reparasjoner av underliggende konstruksjoner dersom en ikke foretar tiltak på konstruksjonene før dette oppstår.
- Overvåk tilstanden jevnlig. For å få tilstandsgrad 0 eller 1 må tekkingen skiftes ut, men tidspunktet for når dette er nødvendig er vanskelig å si noe om.

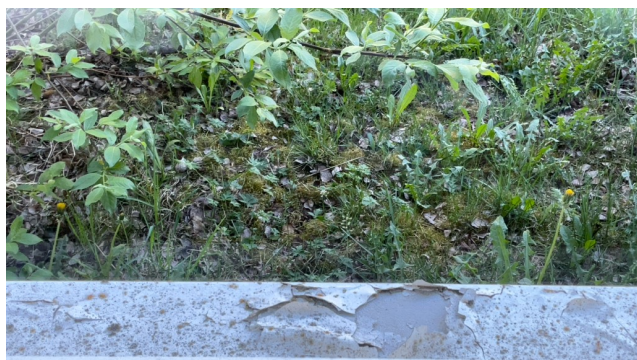
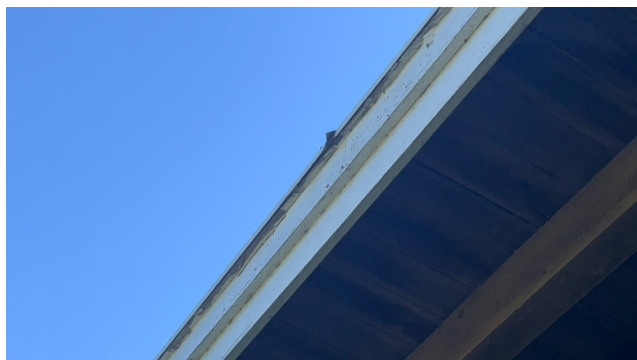
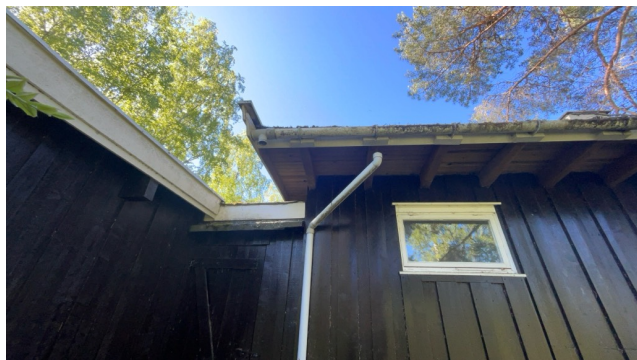
### Nedløp og beslag

Takrenner-og nedløpsrør av plast. Vindskier i tre. Toppbord i tre med beslag.

- Det bør lages system for bortledning av vann fra taknedløp ved grunnmur.

Lokale utbedringer anbefales.

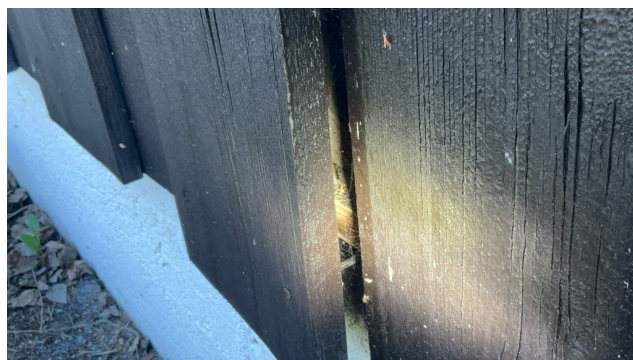
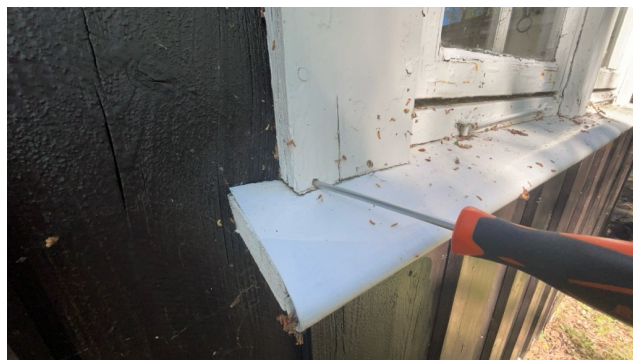
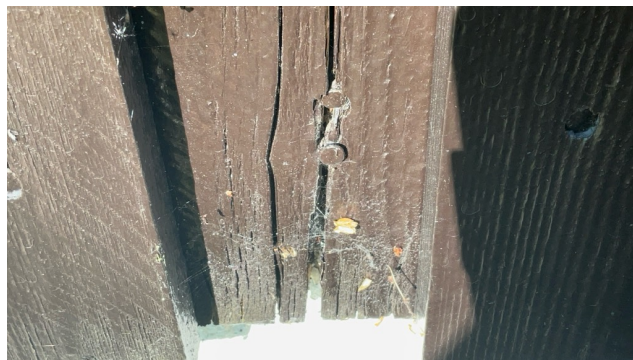
## ! TG 2 Veggkonstruksjon

- Det er påvist spredte råteskader i bordkledningen.

Det er stedvis ikke registrert lusinger/musebånd. Det er stedvis registrert sprukne panelbord. Enkelte råteskader i panel rundt vinduer. Utvendige vinduslister er avsluttet for nære vannbrett, slik at de vil trekke vann og forkorte levetiden. Stedvis værslitt panel. Det er stedvis registrert glipper i kledningen. Det er stedvis registrert glipper/utettheter i kledningen. Stedvis vridd kledning. Det er stedvis glipper i skjøter av kledningen.

- Råteskader i bordkledningen kan fortsette å utvikle seg både i tilleggende bordkledning og til bakenforliggende veggkonstruksjon, dersom en ikke foretar tiltak.

Lokale utbedringer anbefales.

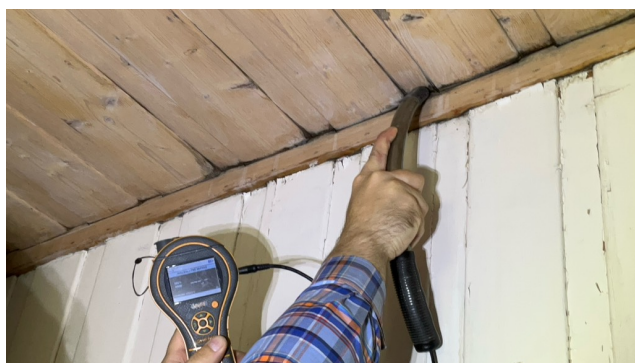
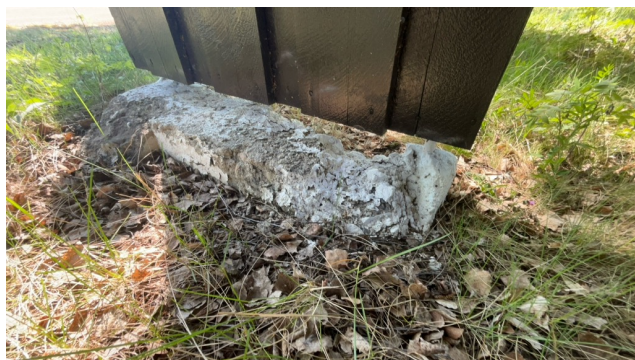
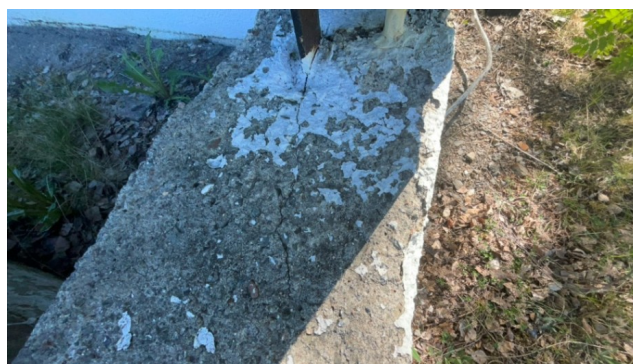
Det er stedvis deformasjoner/sprekker i pilar/mur. Det er ikke kjent hvordan eventuell lufting av taket er utført. Det er stedvis registrert fuktmerker på undertaket, men disse var tørre ved måling på befaringsdagen.

- Innhent dokumentasjon, om mulig.
- Lufting/ventilering bør forbedres.
- Det må gjennomføres ytterligere undersøkelser.

Lokale utbedringer anbefales.

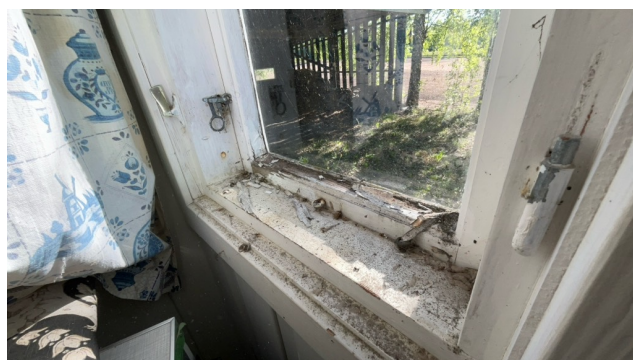
## ! TG 2 Vinduer

- Det er påvist at enkelte vinduer er vanskelig å åpne/lukke.
- Det er påvist tegn på innvendig kondensering av enkelte vindusglass.
- Karmene i vinduer er slitte og det er sprekker i trevirket.

- Vinduer må justeres.

Lokale utbedringer anbefales.

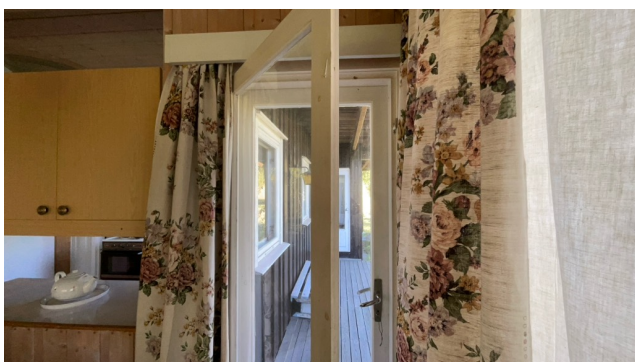
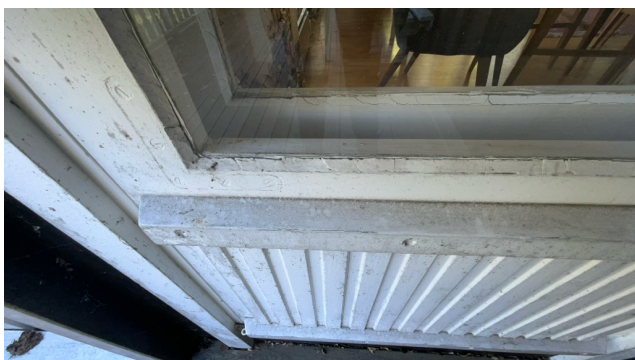
- Det er påvist tegn på innvendig kondensering av enkelte glass.
- Det er påvist utetthet/åpning mellom dørblad og dørkarm. Dvs. at kaldtrekk kan oppstå.
- Karmene i dører er værslitte utvendig og det er sprekker i treverket.

- Dører må justeres.

Lokale utbedringer anbefales.

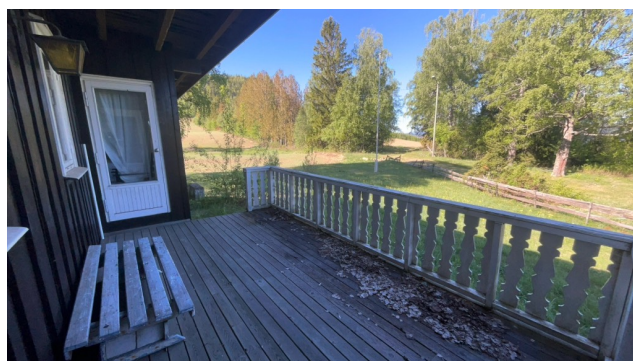
## ! TG 2 Balkonger, terrasser og rom under balkonger

Veranda oppført i trekonstruksjoner med rekkverk i tre og levegg i tre. Enkel fundamentering på lettklinkerblokker/naturstein. Det er kun montert flat håndløper, noe som ikke er anbefalt fordi vann ofte blir stående på håndløperen og foringer levetiden.

- Det er ikke krav om utbedring av rekkverkshøyde opp til dagens forskriftskrav.

Lokale utbedringer anbefales.

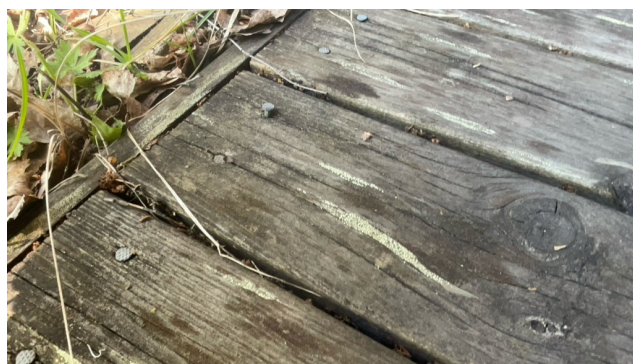
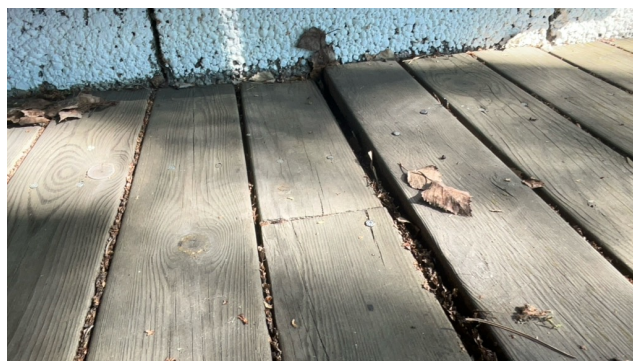
## TG 2 Balkonger, terrasser og rom under balkonger - 2

Platting i trekonstruksjoner.

Lokale utbedringer anbefales.

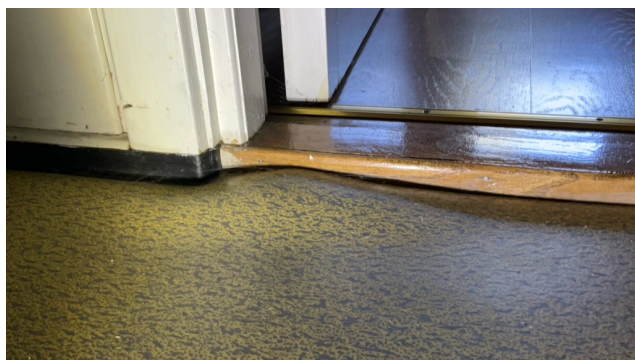
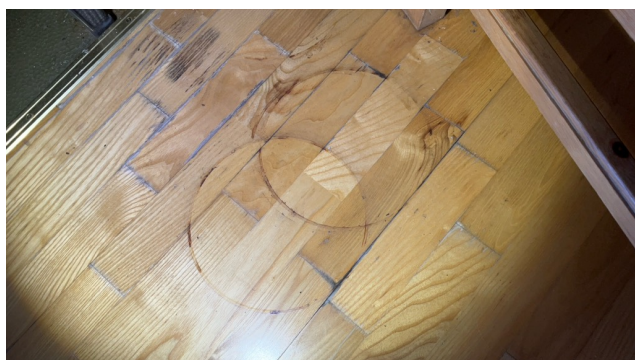
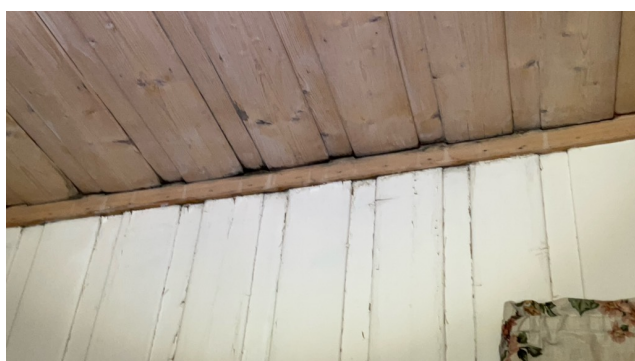
Stedvis svanker/bulninger på gulvoverflaten. Sprekk i skjøten på belegget. Lister dekker stedvis ikke overflaten. Knirk registrert stedvis i gulvet. Enkelte sår/riper/merker/hakk på gulvoverflaten. Enkelte sprekkdannelser i parkettskjøter. Bulker registrert stedvis i parkett. Belegget har stedvis løsnet fra underlaget. Tapeten har stedvis løsnet fra underlaget. Små hull stedvis i overflaten etter installasjoner. Noe ujevnheter i overflatebehandlingen. Noe slitte veggoverflater. Enkelte sår/riper/merker i veggoverflater. Det er registrert riss/sprekker stedvis i veggoverflater. Det er stedvis en del fuktmerker på overflater/liste, men disse målte tørt på befaringsdagen. Det er stedvis noe svimerker/sot på en vegg i gangen etter tidligere installasjon.

Lokale utbedringer anbefales. I hvilken grad overflater skal pusses opp baserer seg på kjøpers individuelle behov.

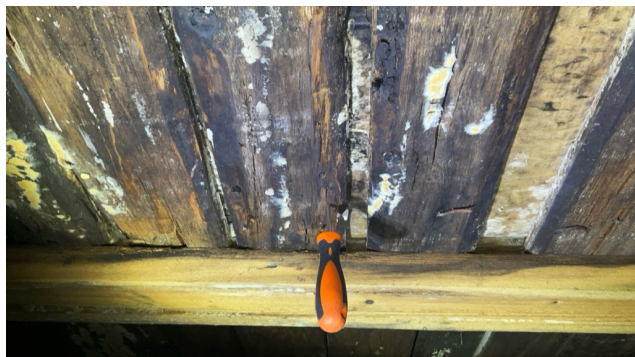
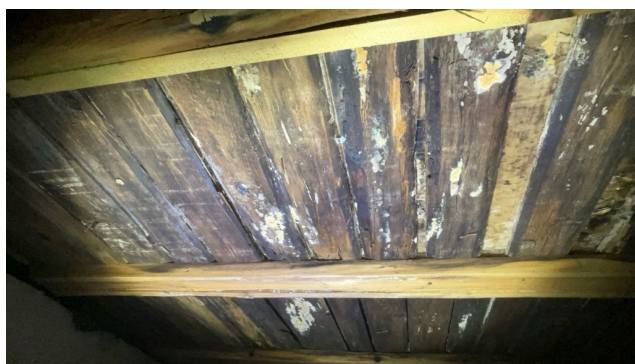
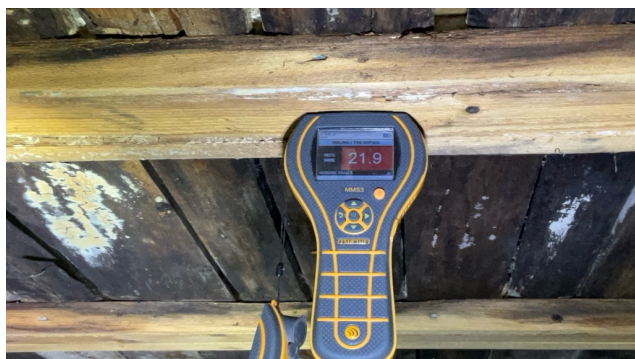
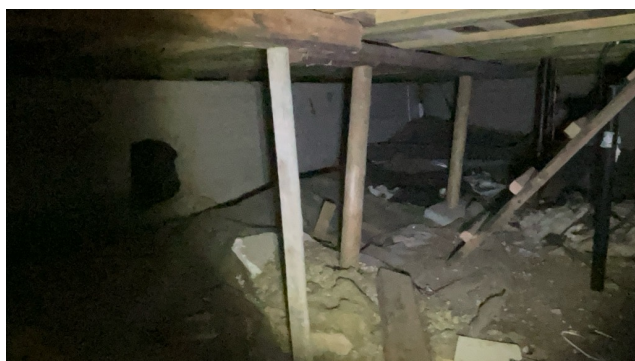
## Etasjeskille/gulv mot grunn

- Det er målt høydeforskjell på mellom 15-30 mm gjennom hele rommet. Tilstandsgrad 2 gis med bakgrunn i standardens krav til godkjente måleavvik.
- Det er registrert symptom på sopp/råte.
- Målt høydeforskjell på mellom 10 - 20 mm innenfor en lengde på 2 meter. Tilstandsgrad 2 gis med bakgrunn i standardens krav til godkjente måleavvik.

Kun delvis inspisert grunnet adkomstforhold. Det er registrert stedvis knirk i gulvet/bjelkelaget. Det er stedvis mugg/råte/oppspist treverk i stubbloftet (barkebille e.l.). Forhøyede fuktverdier målt i bjelkelaget. Det er stedvis skjevheter i hjelpesøyler. Målte avvik er på 20 mm i stuen, og på 28 mm i et soverom. Møblering og en del gjenstander medførte at rommene ikke hadde helt frie arealer for oppmåling på befaringsdagen. Dette medfører at høydeforskjellen kan være større enn hva som fremkommer av målingen, og at planhetsavviket/eventuelt behov for tiltak kan endres når møbler flyttes.

- Det må gjennomføres ytterligere undersøkelser.
- For å få tilstandsgrad 0 eller 1 må høydeforskjeller rettes opp. Det vil imidlertid sjelden være økonomisk rasjonelt som et enkeltstående tiltak i en bolig som dette. Dersom boligen en gang skal renoveres, kan man vurdere slike tiltak.
- Konstruksjonene må sikres mot råte, sopp og skadedyr.

Konsekvens/tiltak er vurdert iht. planhetsavviket som faktisk er målt på befaringsdagen, møblering/tilgjengelighet tatt i betraktning. Ytterligere tiltak kan være nødvendig hvis etasjeskiller viser seg skjevare enn hva tilgjengelig oppmåling på befaringsdagen viser. Lokale utbedringer anbefales. Krypjkjelleren bør luftes bedre for å hindre forhøyede fuktverdier i etasjeskille. Ytterligere undersøkelser anbefales, siden inspeksjonen var begrenset. Lokale utbedringer bør påregnes. Fuktskadet treverk bør skiftes.

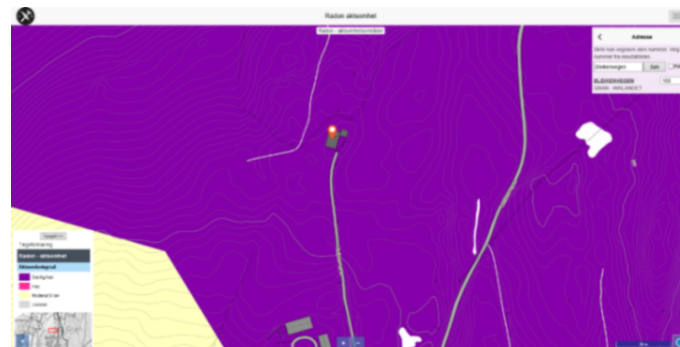
## ! TG 2 Radon

Det er ikke foretatt radonmålinger og bygget er heller ikke utført med radonsperre.

Eiendommen ligger i et område med "Særlig høy" aktsomhet av radon.

- Det bør gjennomføres radonmålinger.

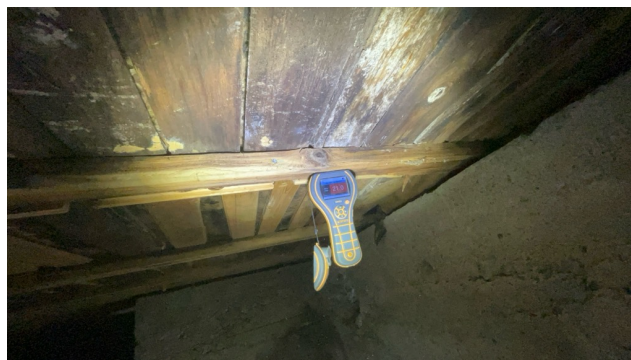
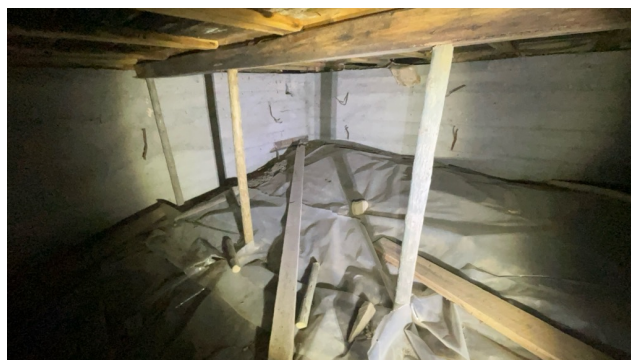
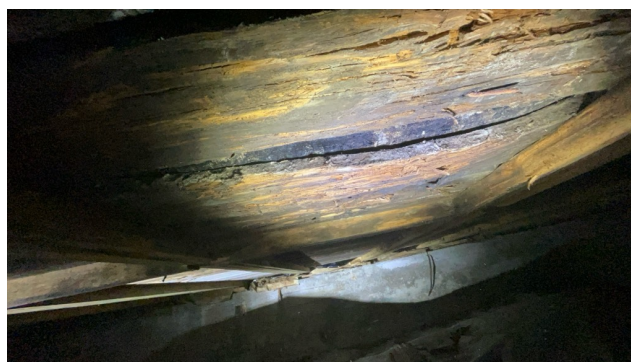
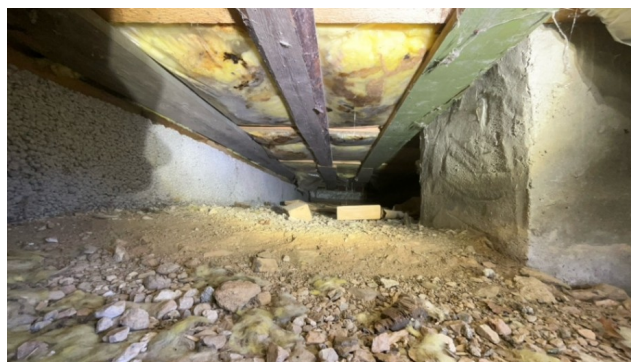
- Det er ikke adkomst til deler av krypkjelleren. Krypkjeller er kun vurdert i tilgjengelige deler. Krypkjeller regnes for å være en risikokonstruksjon som er utsatt for fukt- og råteskader i bunnsvill, trebjelkelaget og andre tilstøtende konstruksjoner, på grunn av fuktighet fra grunn og kondensering ved temperaturforskjeller. Selv om det ikke er avdekket tegn på skader, betyr ikke dette nødvendigvis at det ikke foreligger skader i eller i forbindelse med krypkjelleren.

- Det er påvist skader på konstruksjoner i krypkjeller som er forårsaket av råte eller sopp.
- Det er stedvis påvist fuktnivå som tilsier at konstruksjonen kan ha fuktskader.

- Det er begrenset ventilering/luftgjennomstrømning i krypkjeller.
- Det er for dårlig terrengfall vekk fra konstruksjonen.
- Det er manglende fuktsperre på bakken.

- Det er påvist noe provisoriske understøttelser av etasjeskiller.
- Det er registrert symptom på sopp/råte.
- Det er registrert symptomer på og er mistanke om skader på konstruksjoner i krypkjelleren.

- Krypkjeller har en uavklart situasjon, konstruksjon med skadepotensiale

Fuktmerker i isolasjonen. Det er stedvis ingen synlig fuktsperre mot grunn. Krypkjelleren bærer preg av fuktig klima. Begrenset innsipert grunnnet adkomstforhold. Stedvis synlige fuktmerker. Det er registrert saltutslag. Indikasjoner på forhøyede fuktverdier ved enkle fuktsøk. Det er registrert råteskadet treverk i stubbloft. Forhøyede fuktverdier målt i treverk. Krypkjeller er en risikokonstruksjon, det vil si en konstruksjon som erfaringsmessig har høy skadefrekvens.

- Overvåk konstruksjonen jevnlig. Avviket kan medføre behov for tiltak, men bør observeres over tid.
- Bedre ventilering må etableres.
- Fuktsperre på bakken bør etableres.
- Terrengfall i tilknytning til konstruksjonen må utbedres.
- Ytterligere undersøkelser må foretas for å få kartlagt tilstanden og omfanget på eventuelle skader.
- Vær oppmerksom på denne risikoen, overvåk tilstanden og undersøk dette nærmere, helst med hjelp av en fagkyndig.
- Understøttelse av bjelkelag bør utbedres.
- Skadet treverk må skiftes.
- Konstruksjonene må sikres mot råte, sopp og skadedyr.
- Ytterligere undersøkelser anbefales.

Lokale utbedringer anbefales.

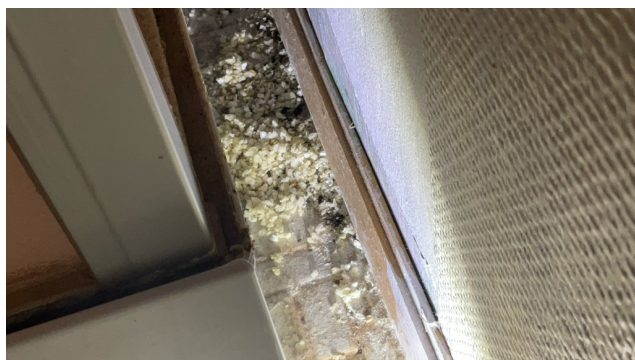
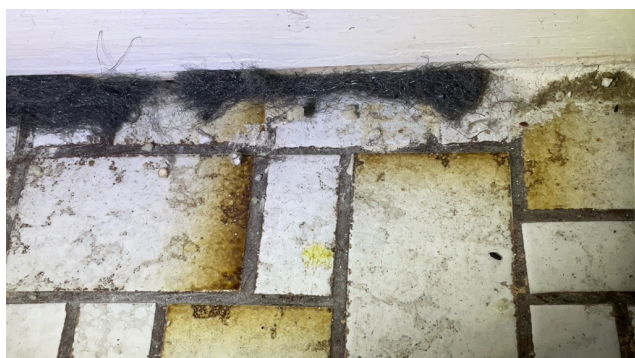
## ! TG 2 Andre innvendige forhold

Museekskremer.

Lokale utbedringer, undersøkelser og tetting for mus anbefales.

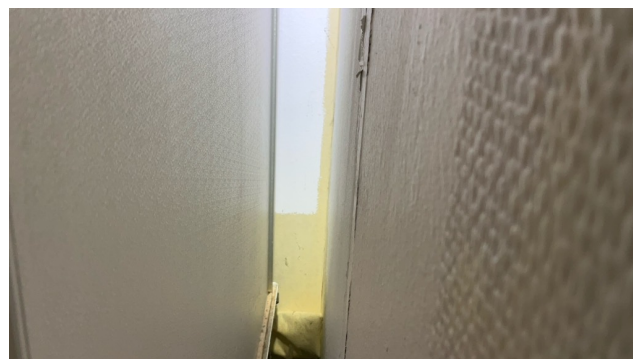
### 1. ETASJE > BAD

Veggoverflater er stedvis helt borte/løse fra underlag med stedvis utettheter og stedvis manglende overflater. Fliser på gulv mangler stedvis i sin helhet, har sprekker flere steder og har stedvis løsnet fra underlaget. Det er ikke tilstrekkelig fall på gulvet. Sprekker i fuger og manglende fuger på gulvet, og overflater bærer preg av ufagmessig arbeid. Det er kun naturlig ventilasjon. Det er målt indikasjon på svakt forhøyede fuktverdier på vegger/gulv. Det kan ikke konstateres at eventuell membran er utført hensiktsmessig ut fra det som er synlig i sluket. Rør er ført direkte igjennom gulvet. Sanitærutstyr og innredningen bærer preg av elde og slitasje med enkelte sår og riper. Avløp og vannkran/rør er ikke funksjonstestet grunnet manglede vann i bygget på befaringsdagen, ukjent tilstand på sanitærutstyr og rør fra avløp og vannrør, men dette er opplyst testet av rørlegger i etterkant av befaringen og funnet i orden. En må forvente generell oppgradering av våtrommets tettesjikt/membran for at våtrommet skal tåle en normal bruk etter dagens krav (tett våtsone). En samlet TG 3 for rommet er satt med bakgrunn i alder, nevnte forhold og manglende tetthet i våtsoner på rommet.

- Manglende oppgradering av våtrommet medfører høy risiko for at konstruksjonene ikke vil tåle vanlig bruk av vann eller lekkasjer. Selv om det er dusjkabinett, er det fortsatt en betydelig risiko for at våtrommets konstruksjoner ikke tåler lekkasjer. Dette kan føre til fuktskader på tilstøtende konstruksjoner.
- Våtrommet må totalrenoveres. Alle forhold med tettesjikt, våtsone, sluk m.m. må dokumenteres.

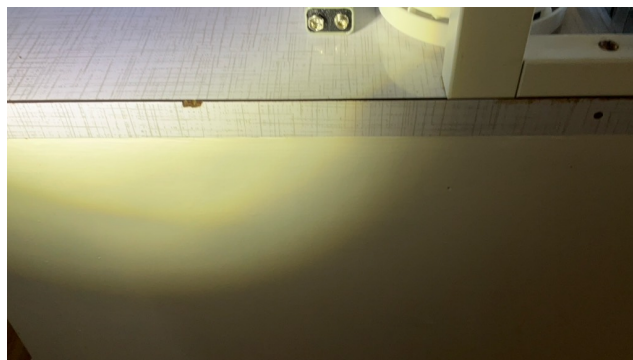
Enkelte små sår/riper registrert. Innredningen er noe slitt. Det er stedvis sprekker i fuger. Avløp og vannkran/rør er ikke funksjonstestet grunnet manglede vann på befaringsdagen, ukjent tilstand på sanitærutstyr og rør fra avløp og vannrør, men dette er opplyst testet av rørlegger i etterkant av befaringen og funnet i orden..

- Det er påregnelig med utskifting/utbedringer av kjøkkeninnredningen.

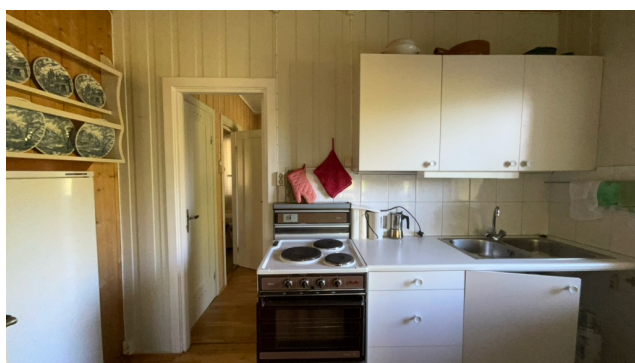
- Uten forsert avtrekk fra kokesonen kan matos og forurensninger fra matlaging spre seg i boligen, noe som blant annet forringer inneklimaet.
- Mekanisk avtrekk bør etableres.

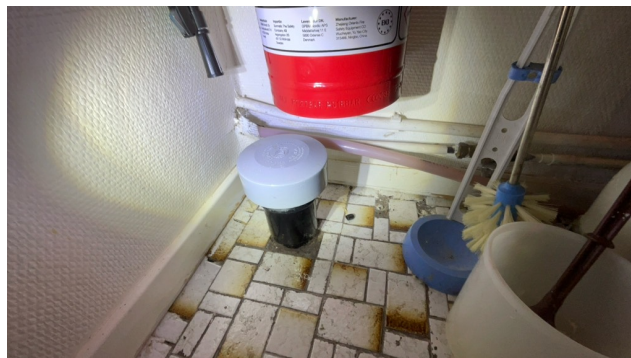
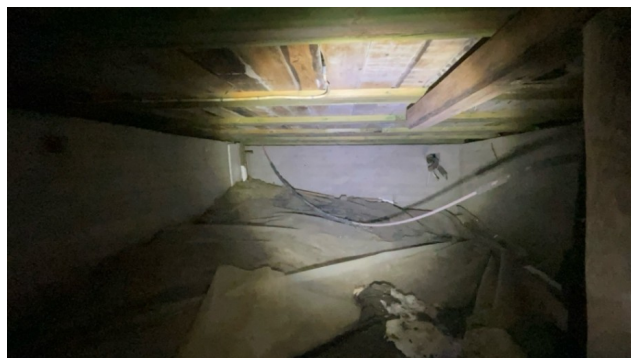
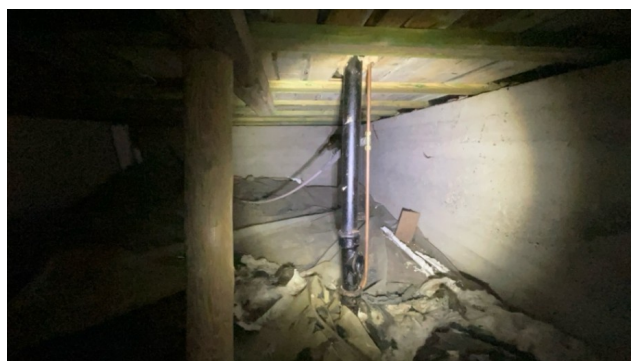
## ! TG 2 Vannledninger

Vannkraner/rør/stoppekran er ikke funksjonstestet grunnet manglede vann på befaringsdagen, ukjent tilstand på sanitærutstyr, stoppekran og vannrør i forhold til vanntrykk og lekkasjer. Stoppekranen er heller ikke funksjonstestet da det ikke var vann tilgjengelig på befaringsdagen. Det lekker fra servant gang. Stoppekran og vannrør er er opplyst testet, utbedret og sjekket av rørlegger i etterkant av befaringen og funnet i orden.

- Det er ikke behov for utbedringstiltak siden anlegget fungerer i dag, men ut ifra alder kan skader plutselig oppstå på eldre anlegg.
- Tidspunkt for utskiftning av vannledninger nærmer seg.
- I forbindelse med oppgradering av våtrom vil det være naturlig med utskiftning av rør.

Lokale utbedringer anbefales.

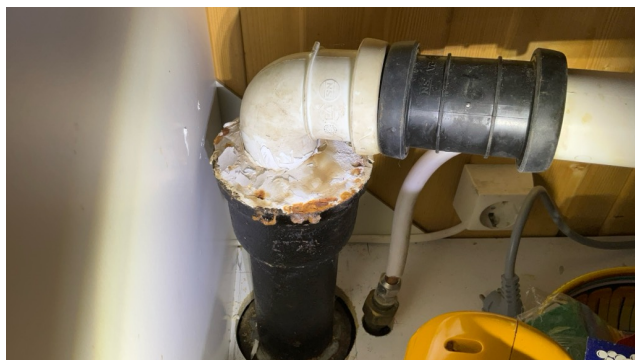
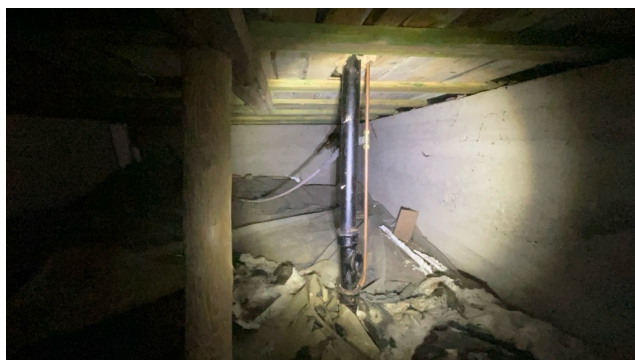
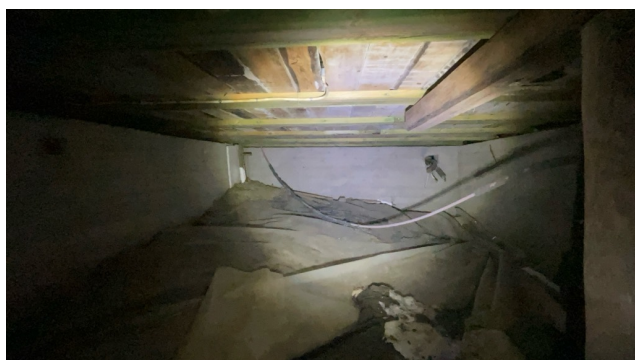
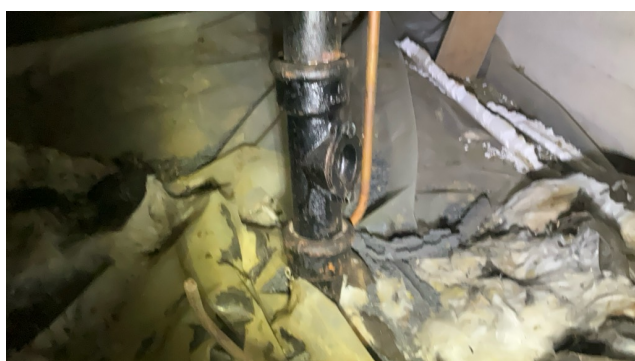
## ! TG 2 Avløpsrør

Avløpsrør av plast og støpejern.

Kun Durgovoventil e.l for lufting av avløp. Det er stedvis rust på avløpsrør. Avløpsrør er ikke funksjonstestet grunnet manglede vann på befaringsdagen, ukjent tilstand på sanitærutstyr og rør fra i forholdt til lekkasjer/tette avløp, men dette er opplyst testet av rørlegger i etterkant av befaringen og funnet i orden. Avløpsrør er stedvis ikke tilgjengelig for inspeksjon.

- Det er ikke behov for utbedringstiltak siden anlegget fungerer i dag, men ut ifra alder kan skader plutselig oppstå på eldre anlegg.
- I forbindelse med oppgradering av våtrom vil det være naturlig med utskiftning av rør.

- Tidspunkt for utskifting av avløpsrør nærmer seg.
- Eldre avløpsrør har blant annet større sannsynlighet for lekkasjer, noe som kan føre til omfattende og kostbare vannskader i boliger.
- Skal avviket lukkes, må løsning på lufting av kloakk etableres.

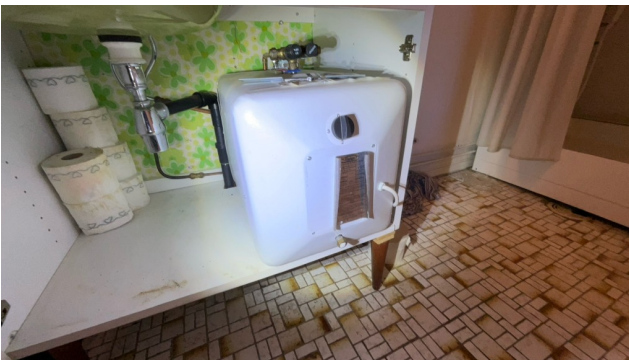
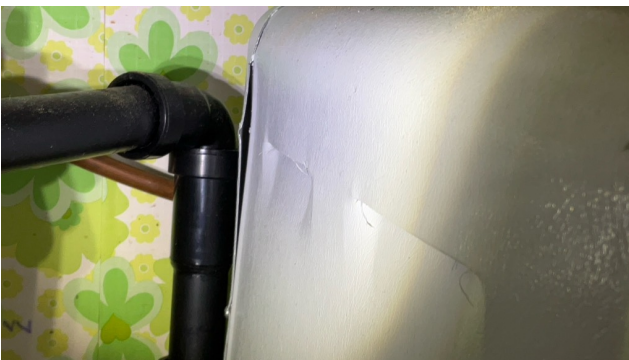
## ! TG 2 Varmtvannstank

Det er en glippe/sprekk i beholderen. Ukjent tilstand på berederen grunnet manglende vann og den var heller ikke plugget i på befaringsdagen.

- Det er ikke behov for utbedringstiltak siden tanken fungerer i dag, men ut ifra alder kan skader plutselig oppstå på eldre tanker.

Ytterligere undersøkelser anbefales.

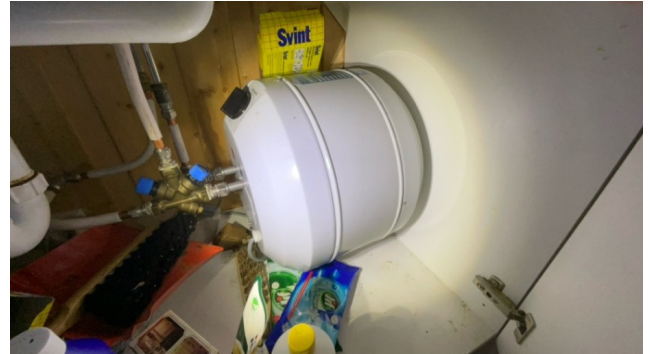
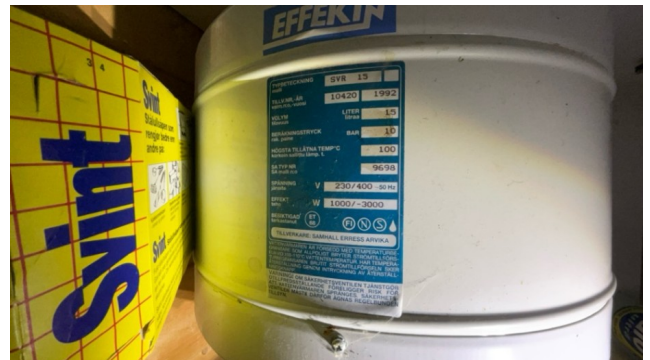
## ! TG 2 Varmtvannstank - 2

Varmtvannsbereder på ca. 15 liter under oppvaskkummen.

- Det bør etableres tilfredsstillende avrenning eller lekkasjesikring ved varmtvannstank.
- Det er ikke behov for utbedringstiltak siden tanken fungerer i dag, men ut ifra alder kan skader plutselig oppstå på eldre tanker.

Ytterligere undersøkelser anbefales.

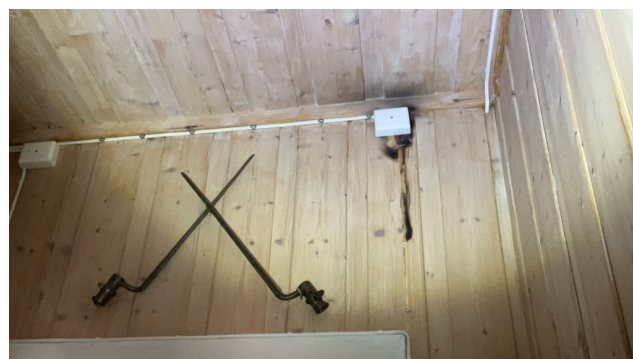
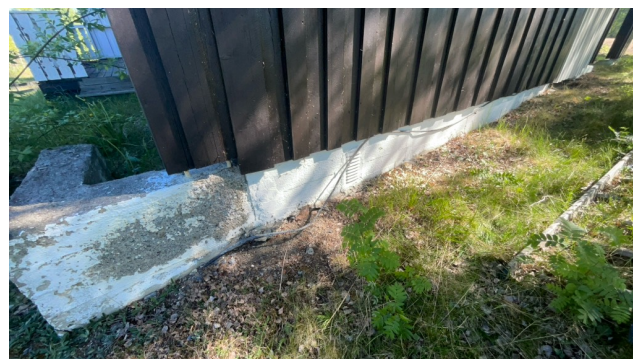
## ! TG 2 Elektrisk anlegg

6. Har det vært brann, branntilløp eller varmgang (for eksempel termiske skader på deksler, kontaktpunkter eller lignende) i boligens elektriske anlegg?  
**Ja**

**Ja Sannsynligvis jordet og ujordet i samme rom. Det er brannmerker på vegg i gangen i inngangspartiet, men kontakt her er skiftet. Lister dekker stedvis over ledninger som ikke skal dekkes til og det er en løs ledning ute, men eier utbedrer dette før salg. Det er stedvis registrert utilstrekkelig klamring/festing av ledninger ute. Lokale utbedringer må utføres. På generelt grunnlag anbefales ytterligere undersøkelser av elektrisk anlegg av eldre dato og uten dokumentasjon. Kontrollen bør gjennomføres av kvalifisert elektrofaglig person som f. eks en el-takstmann e.l.**

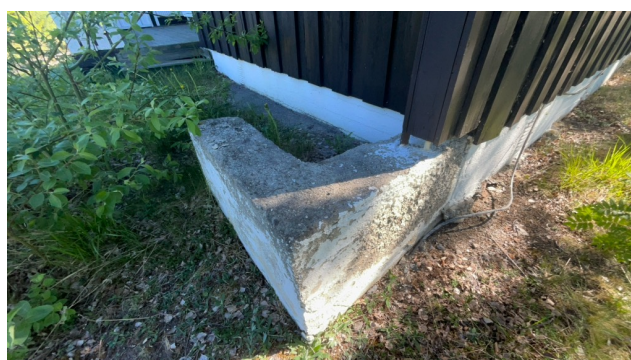
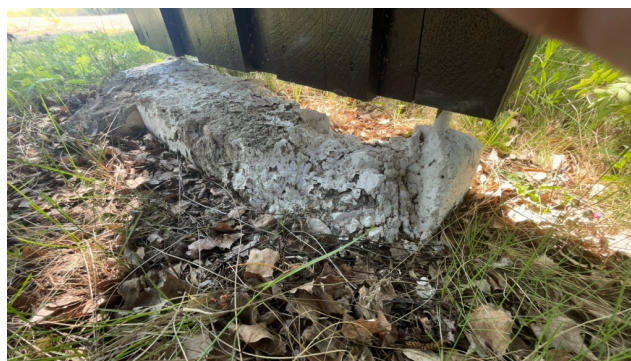
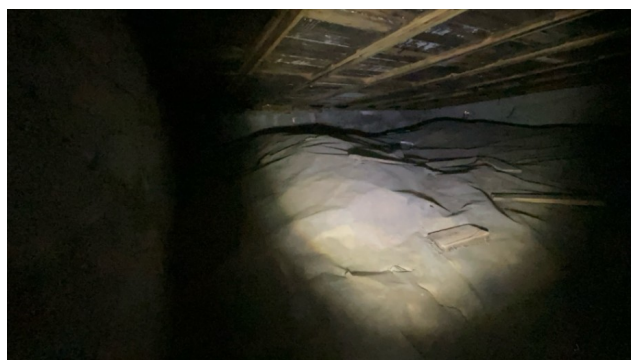
## ! TG 2 Fuktsikring og drenering

Det er ikke synlig fuktsikring over bakkenivå.

- Det mangler, eller på grunn av alder er det sannsynlig at det mangler, utvendig fuktsikring av grunnmuren ved kjeller/underetasje.
- Mer enn halvparten av forventet levetid på drenering er overskredet.
- Det er ut ifra observasjoner påvist indikasjoner på at drenering/tettesjikt har begrenset effekt.

Det er registrert tegn på fukt i krypkjelleren.

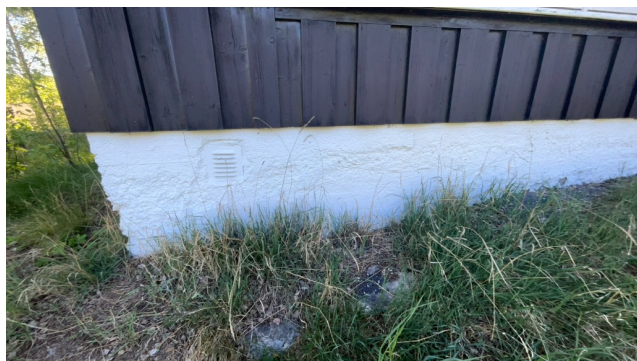
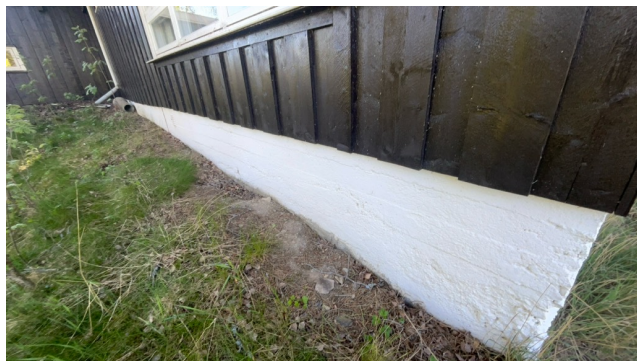
## ! TG 2 Terrenghorhold

Boligen ligger i skrånende terreng.

- Det bør foretas terrengjusteringer.

Anbefalt fallforhold på utvendig terreng er 1:50, 3 meter fra grunnmuren.

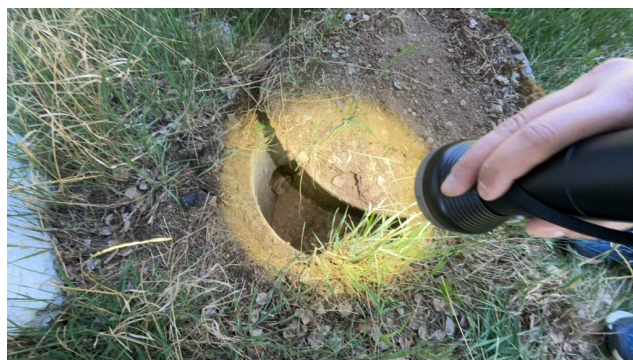
## ! TG 2 Utvendige vann- og avløpsledninger

Utvendige avløpsrør er av ukjent type, sannsynligvis betongrør. Utvendige vannledninger er av ukjent type. Eier tror det er lukket septiktank. Det er privat borehull.

Septiktanken som kunne åpnes var på hjørnet bak hytta tørr og det var noe synlig armeringskorrosjon her. Den andre kummen er meget begrenset inspisert siden denne ikke lot seg åpne på befaringsdagen. Ukjent hvordan dette systemet er lagt opp, og eier opplyser at septiktanken ikke er tømt siden 1990-tallet. Det har vært meget lite bruk.

- Det må gjennomføres ytterligere undersøkelser.

Oppgraderinger/påkostninger kan ikke utelukkes.
