Tilstandsrapport - NS 3600:2018

Gausdalen 203

Gnr: 133 Bnr: 8

Rapport kode: 988370
Opprettet: 16.04.2026
Utskrift: 16.04.2026

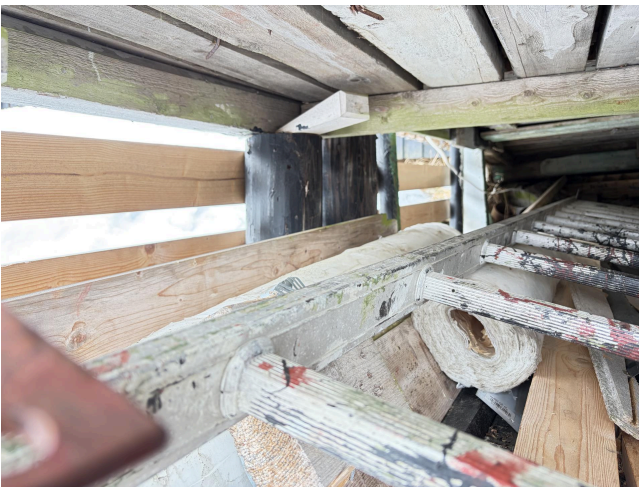
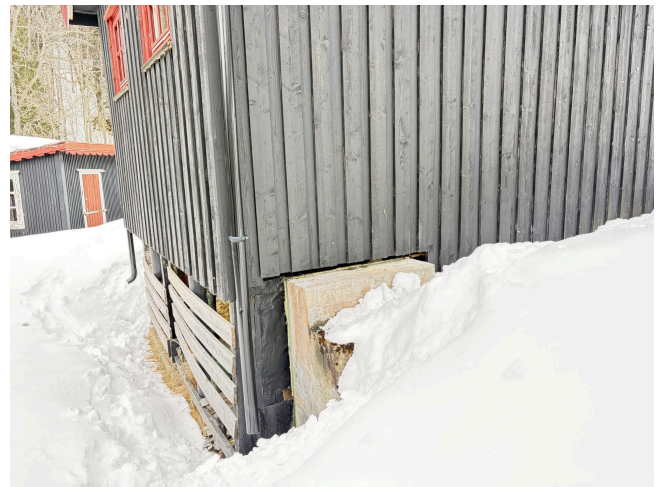
Fundamenter

Fundamenteringen er utført med stein, trestolper og øvrige enkle fundamentløsninger. Det er påvist avvik i fundamenteringen, men ved nivellering er det ikke registrert avvik i gulvoverflatene.

Årsak / Konsekvens:

Fundamentering er av eldre årgang fra tidliger oppført hytte som ble ombygget og med oppført tilbygg i år 2006-07

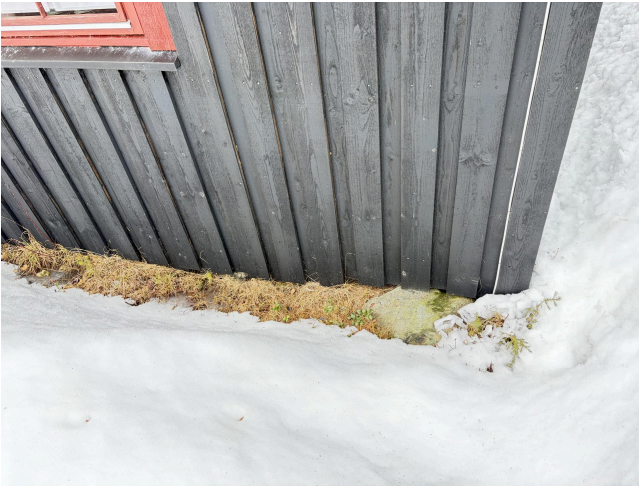
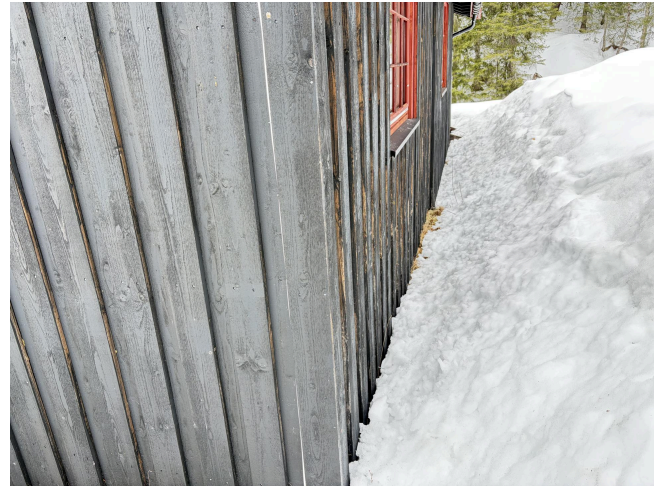
Kledning

Det er registrert partier av kledning som ligger nær terreng, noe som kan medføre økt risiko for fuktinntregning. Det er også registrert enkelte tilpasninger/trappinger mot terrenget. Utvendige overflater er overflatebehandlet, med tegn til slitasje. Noen punkter ikke behandlet utvendig.

Årsak / Konsekvens:

Det er registrert partier av kledning nær terreng, noe som medfører økt risiko for fuktinntregning. Det er videre observert tilpasninger/trappinger mot terrenget. Utvendige overflater fremstår med slitt overflatebehandling.

Forholdet vurderes å ha behov for vedlikehold. Det anbefales oppgradering av overflatebehandling samt vurdering av tiltak for å øke avstand mellom kledning og terreng for å redusere fuktbelastning.

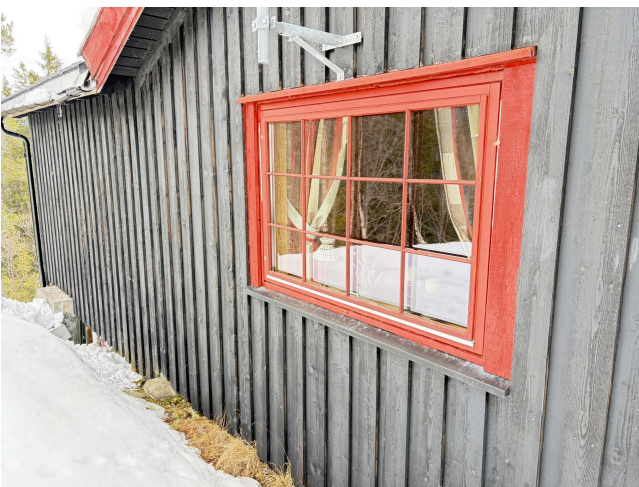
Vinduer og ytterdører

Vinduer med vippefunksjon. Det er registrert enkelte tegn til værslitt overflatebehandling på sprosser. Vindusbeslag fremstår som noe varierende, med utførelse både i blikk og trebrett over vinduene. Trebrett over vinduer er beskyttet av tak-utsikket på taket.

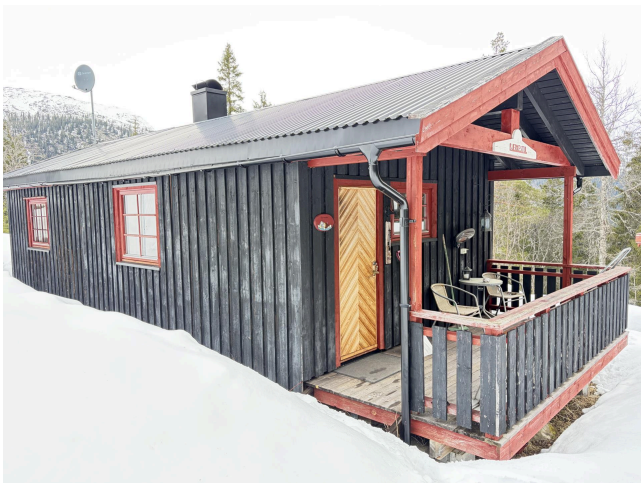
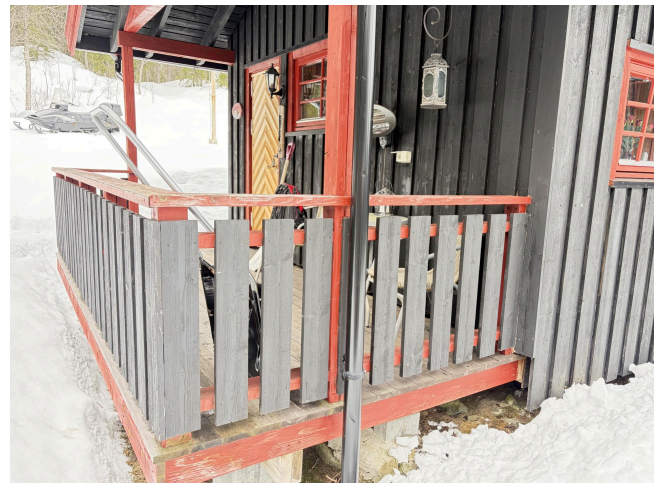
Utkragede eller understøttede konstruksjoner (balkonger eller terrasser)

Terrassen er oppført på pilarer med drager og bjelker, samt spilegulv i impregnert materiale. Rekkverk er utført med stående spiler og toppbord. Takoverbygget er en forlengelse av hovedtaket, understøttet av stolper og dragere. Det er registrert slitt overflatebehandling på rekkverket.

Årsak / Konsekvens:

Det er registrert slitt og stedvis nedbrutt overflatebehandling på rekkverket. Vedlikehold anses nødvendig på kort sikt for å hindre videre forringelse.

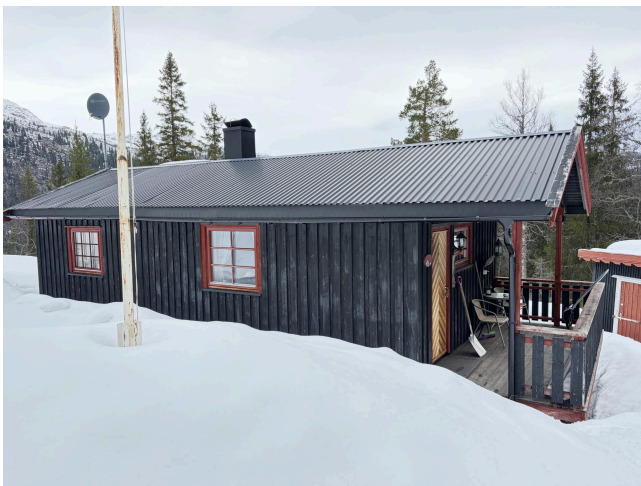
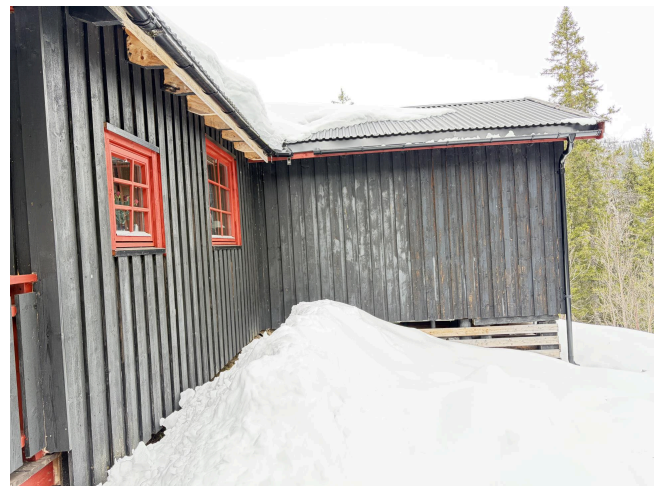
Takkonstruksjon

Oppbyggingen av takkonstruksjonen er ikke registrert, da konstruksjonen er innbygget og ikke tilgjengelig for inspeksjon. Det er innvendig synlige limtretragere ved skrå himlinger, mens øvrige himlinger er lukket.

Det er ikke registrert etablert luftespalte i konstruksjonen. Slike løsninger har vært benyttet på hytter, men har også vært utsatt for gjenfylling av snø. Manglende lufting vurderes likevel å kunne medføre redusert luftsirkulasjon i konstruksjonen.

Det er videre lagt til grunn at området har et relativt tørt klima, noe som kan ha positiv innvirkning på konstruksjonens fuktforhold.

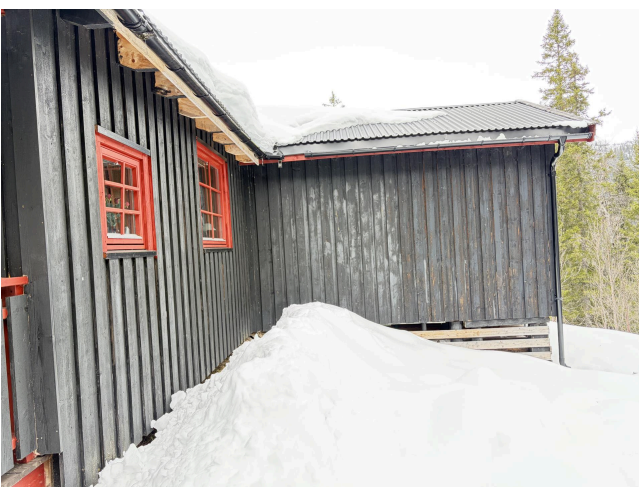
Taket er oppbygget med undertak av papp, sløyfer og lekter, tekket med ståltakplater av typen A-tak. Det er observert ujevnheter og skader på takplatene. Isbord og vindskibord er værslitte og har behov for vedlikehold. Taket var ved befaring tildekket av snø, spesielt ved gradrenne, noe som medfører begrenset kontroll av takets tilstand.

Renner og nedløp

Takrenner er registrert med skader og nedbøyninger, antatt forårsaket av snøras fra taket. Det er stedvis manglende og skadede renner, særlig ved gradrenne. Nedløp er montert og avsluttes over terreng, med registrerte bulker. Det mangler utkast på ett av nedløpene, noe som kan medføre utilstrekkelig bortledning av vann.

Takrenner anbefales rettet opp og utbedret. Det vurderes å være risiko for nye skader dersom taket ikke sikres med snøfangere.

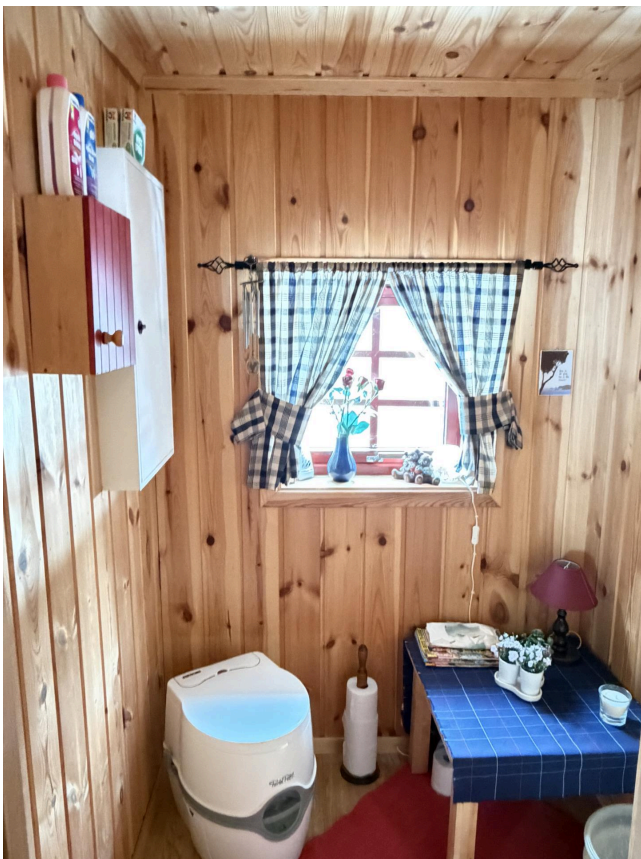
Ventilasjon

Det er ikke etablert faste ventilasjonsløsninger som ventiler eller lufteåpninger. Lufthing skjer kun via åpningsbare vinduer. Dette gir begrenset luftutskifting og kan medføre risiko for opphopning av fukt og dårlig inneklimate.

Det anbefales etablering av tilfredsstillende ventilasjonsløsninger, for eksempel ventiler i yttervegger eller mekanisk avtrekk.

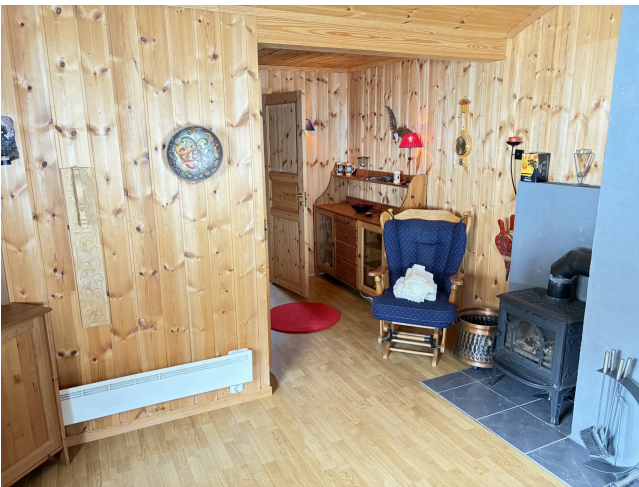
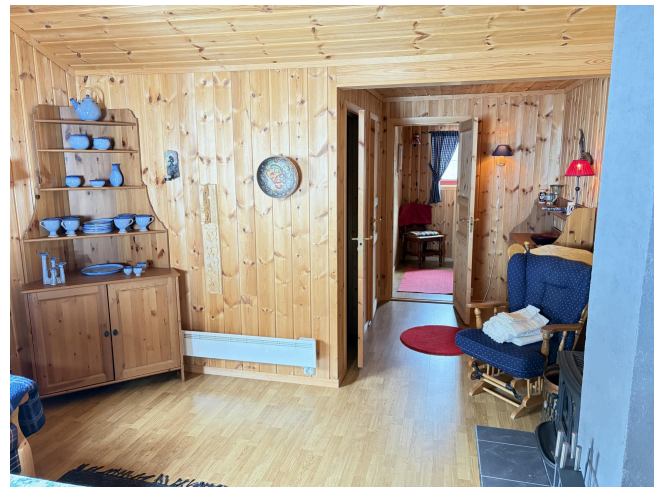
Innvendige overflater er registrert med godt gjennomførte arbeid.

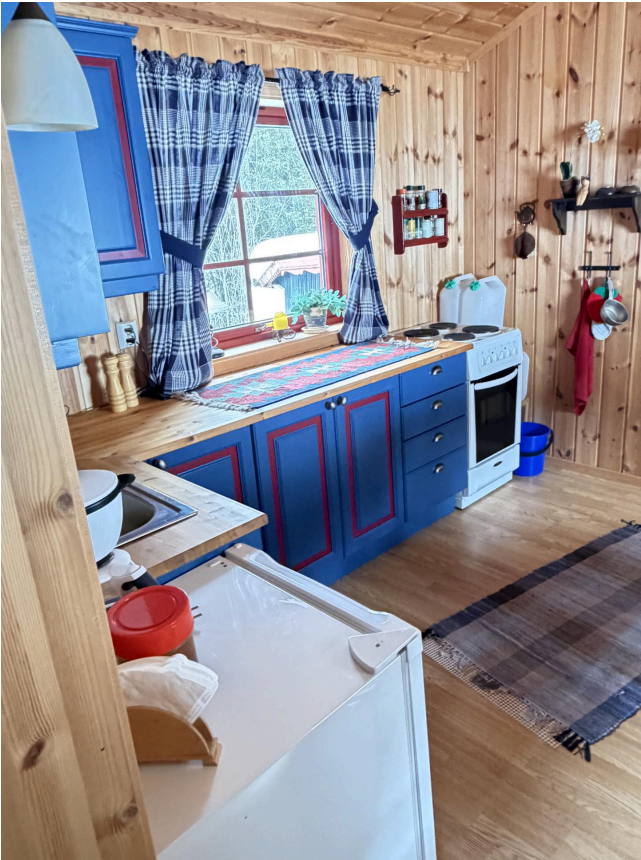
Avtrekk

Det er ikke etablert avtrekk eller ventilator over komfyr. Dette medfører redusert ventilasjon ved matlaging og økt belastning på innvendige overflater. Det anbefales montering av ventilator med avtrekk for å sikre tilfredsstillende luftutskifting.

Manglende avtrekk/ventilator over komfyr gir utilfredsstillende ventilasjon ved matlaging. Forholdet kan medføre opphopning av fukt og matos, og tiltak anbefales.

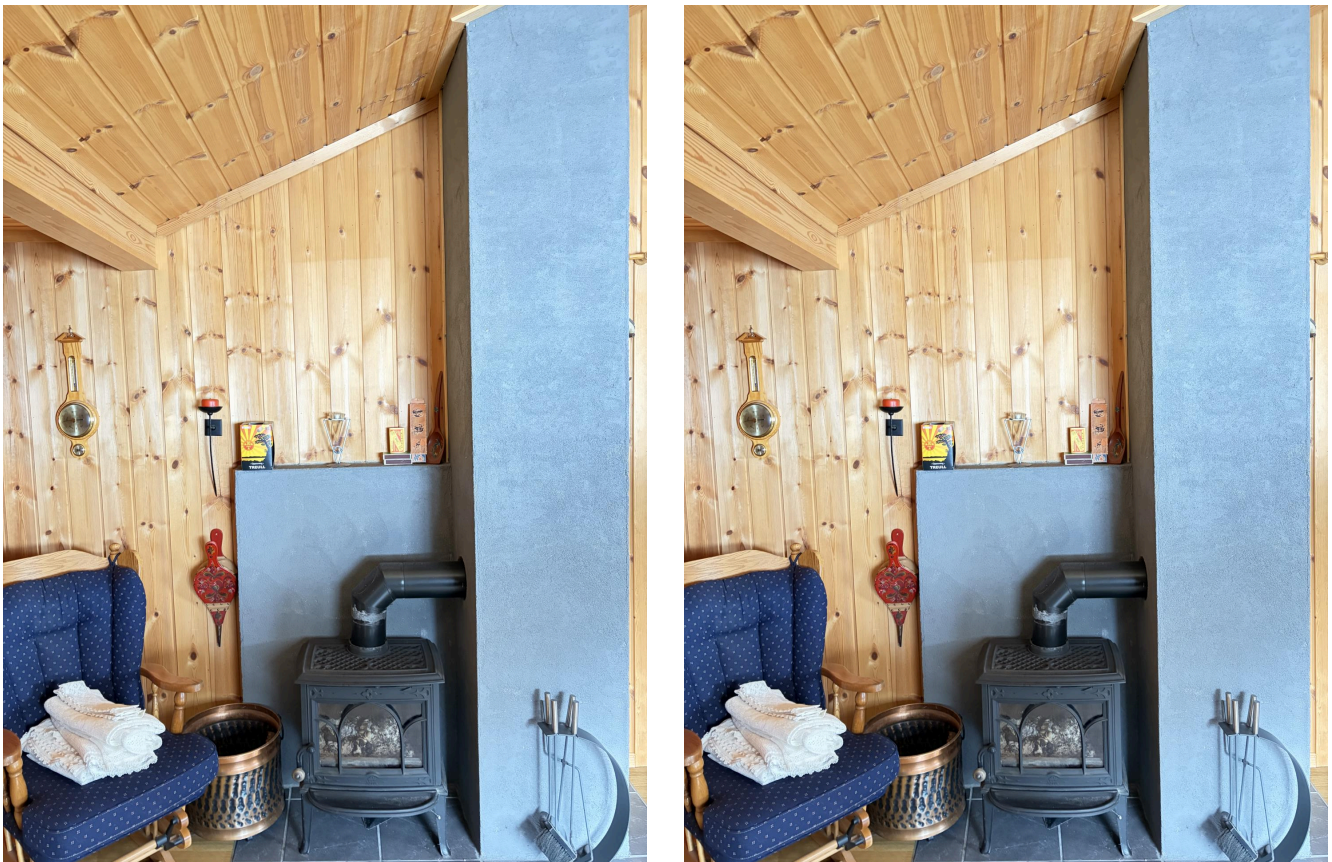
Ildsteder

Nyere ildsted for vedfyring er montert og tilknyttet nyere elementpipe. Ildstedet er sikret med gnistfanger og ubrennbart underlag (fliser) på gulv.
