Tilstandsrapport

Fritidsbolig

Kaldsvækroken 260 B, 2636 ØYER

Oppdragsnr.: 18410-1386

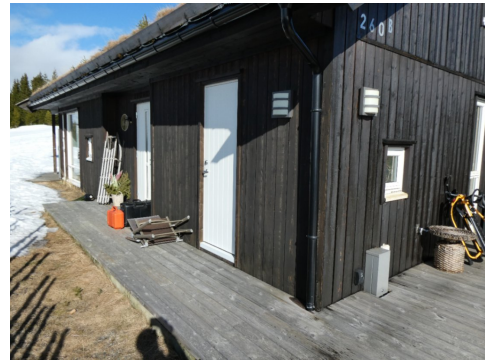
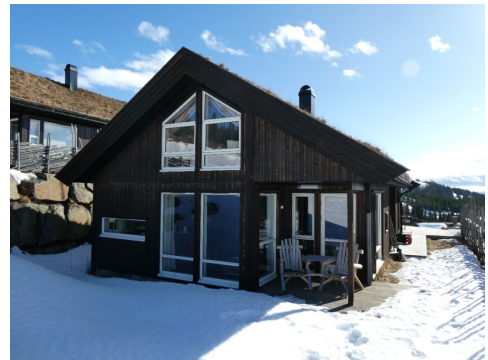
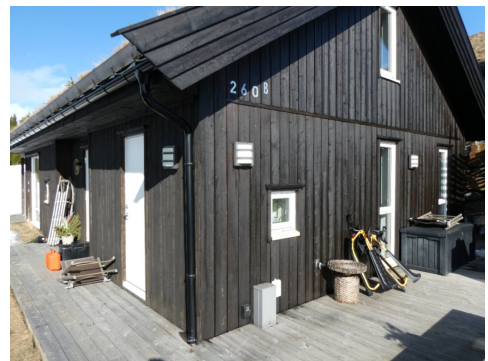
TG 2 Veggkonstruksjon

- Det bør foretas tiltak for å bedre lufting av kledningen.
- Uten tilstrekkelig lufting bak bordkledningen kan fuktighet som trenger inn bak bordene eller gjennom veggene innenfra ikke tørke opp. Dette skaper ideelle forhold for råtesopp og muggvekst.

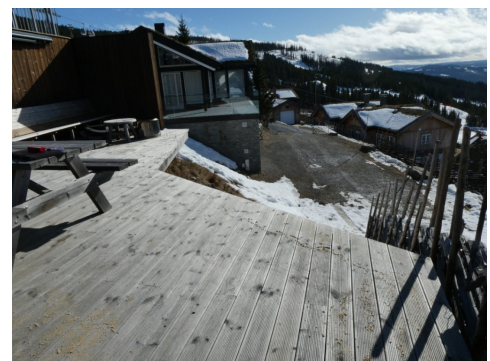
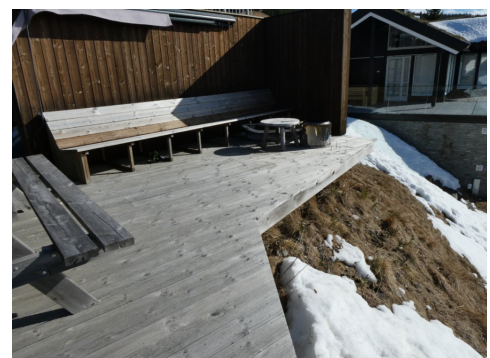
! TG 3 Balkonger, terrasser og rom under balkonger

Det er fare for at person og spesielt barn kan falle ned fra veranda og skade seg.

Det er såpass bratt ned utenfor veranda at potensialet for skade er stor dersom noen faller ned.

Kostnadsestimat: 100 000 - 200 000

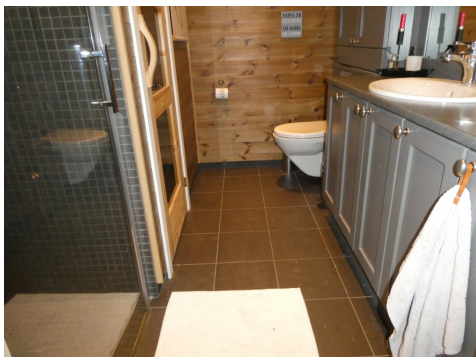
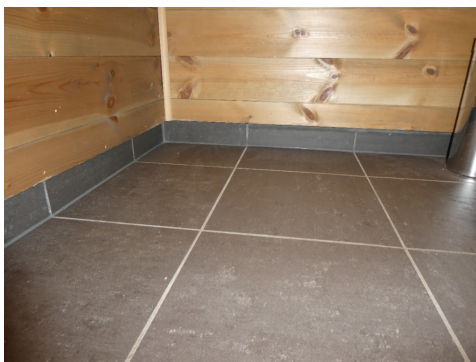
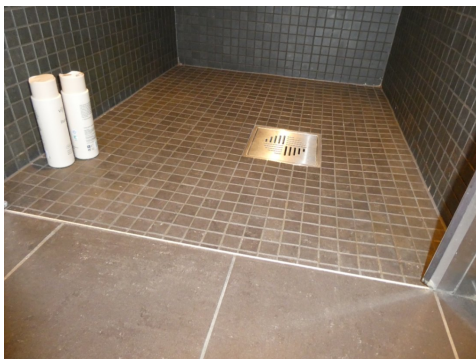
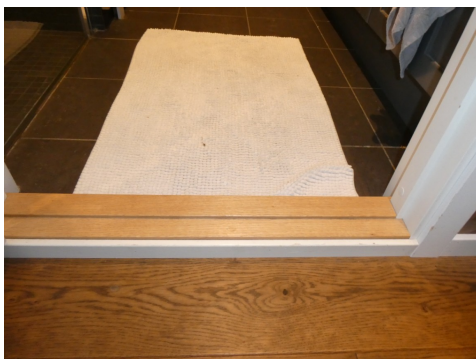
🔧 TG 2 Overflater Gulv

- Det er mulighet for at det kan forekomme vannlekkasje på våtrommet hvor vann ikke vil gå til sluk.
- Det er påvist avvik i fallforhold til sluk i forhold til krav i forskrift på byggetidspunktet.

- Til tross for avviket i fall/høydeforskjell til sluk, vil gulvet fortsatt kunne lede vann mot sluket, men med redusert effektivitet. Dette kan potensielt øke risikoen for vannansamling i enkelte områder av badet.
- Et bad med manglende/ redusert fall til sluk blir mindre funksjonelt og sikkert for brukeren. Dette kan medføre stående vann på gulvet, vann som ikke ledes effektivt til sluket, økt risiko for at vann renner ut av rommet og redusert sklisikkerhet på gulvet.
- Det bør etableres avrenning inn til sluk for hele våtrommet.
- Eventuelt lekkasjevann fra utstyr utenfor dusjsone vil ikke ha en naturlig vei til sluket. Dette kan føre til at vann samler seg på gulvet og potensielt renner ut av rommet eller trenger inn i konstruksjonen.

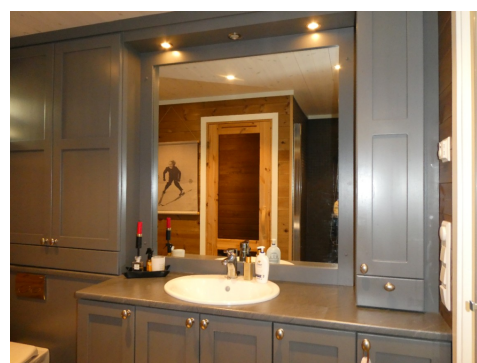
TG 2 Sanitærutstyr og innredning

150 cm. baderomsinnredning med malte fronter.
Stort speil med belysning, overskap på siden.
Laminat benkeplate med nedfelt servant.
Vegghengt toalett med innebygd sisterner, ingen synliggjøring av eventuelt lekkasjevann fra innebygde sisterner.
Dusj i nisje med termostatstyrt dusjbatteri og tradisjonelt dusjgarnityr.

- Det er ikke påvist tilfredsstillende løsning for å synliggjøre lekkasje fra innebygget sisterner.

- Det må gjennomføres ytterligere undersøkelser.
- Det må gjøres tiltak for å lukke avviket.
- Uten dreneringsløsning/lekkasjesikring kan lekkasjer pågå over lang tid uten å bli oppdaget. Dette kan føre til omfattende fuktskader i omkringliggende byggematerialer.

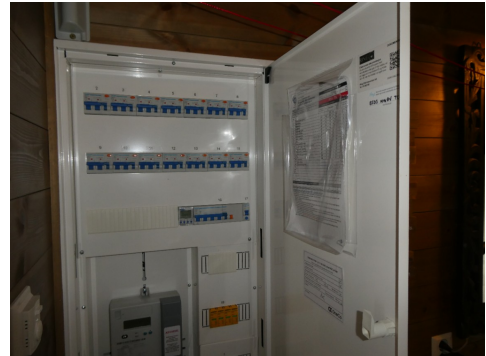
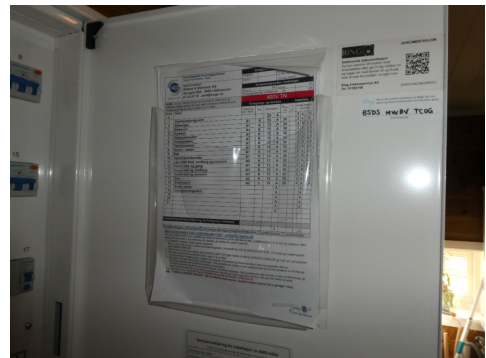
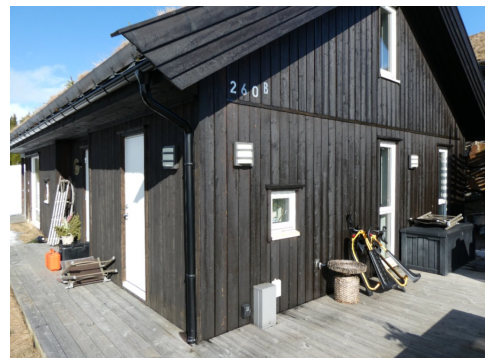
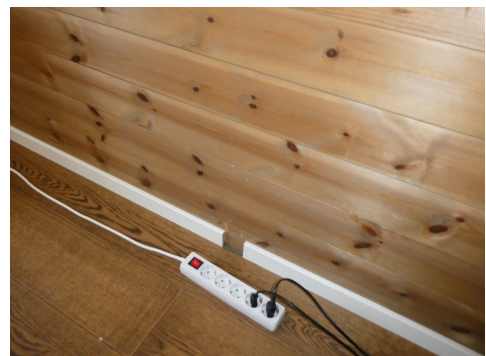
Elektrisk anlegg

Tv og stålampe på rom mot sør i loft har strømtillførsel via skjøteledning.

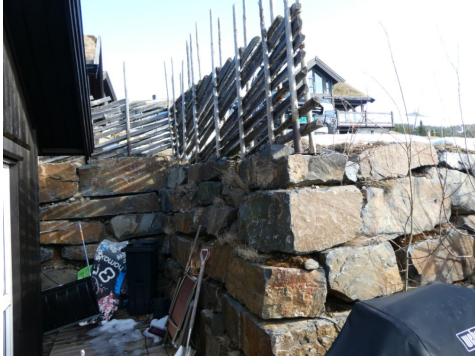
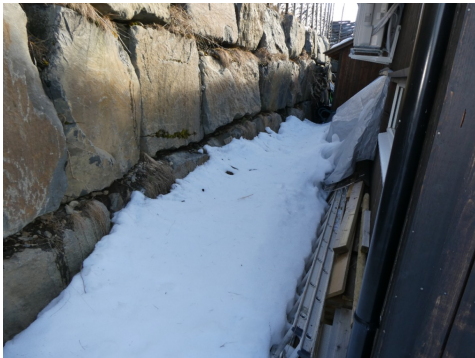
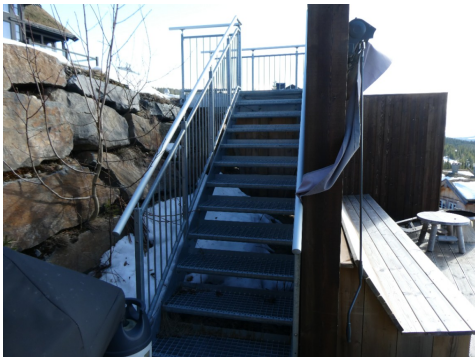
TG 1 Grunnmur og fundamenter

Fare for at personer og spesielt barn kan falle ned og skade seg.
