Nørdre Volølivegen 144, 3579 Torpo

gnr. 21, bnr. 71

Befaringsdato: 03.11.2025

# Tilstandsrapport

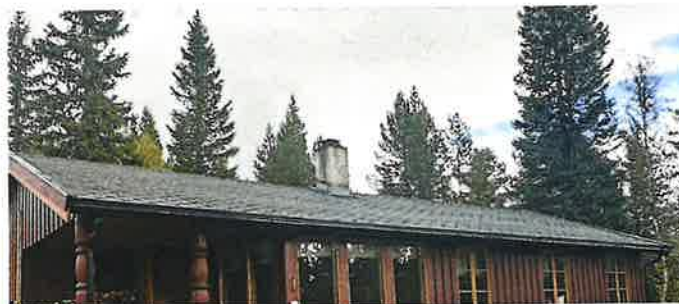
**Vurdering av avvik:**  
• Mer enn halvparten av forventet brukstid er passert på taktekingen.  
Forventet levetid for denne typen takteking er 20–30 år. Det har nå gått 15 år siden taktekingen ble lagt, noe som innebærer at over 50 % av forventet levetid er passert.

**Konsekvens/tiltak**  
• Overvåk tilstanden jevnlig. For å få tilstandsgrad 0 eller 1 må tekingen skiftes ut, men tidspunktet for når dette er nødvendig er vanskelig å si noe om.  
• Når takteking og undertak begynner å bli gamle, øker risikoen for lekkasjer, noe som kan føre til omfattende og kostbare reparasjoner av underliggende konstruksjoner dersom en ikke foretar tiltak nå.

Det anbefales å overvåke tilstanden jevnlig og vurdere utskiftning av takteking og undertak når det er nødvendig, for å unngå risiko for lekkasjer og følgeskader på underliggende konstruksjoner.

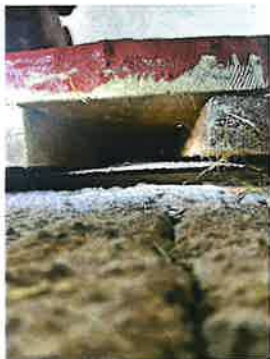
**Vurdering av avvik:**  
• Det er ingen musesperre i nedre kant av konstruksjon.  
Kledningen er visuelt inspisert, og det er utført stikkprøver. Det observeres generelt kvinger og tørkesprekker i kledningen, noe som er normalt med tanke på alder. Det må påregnes utskiftninger på sikt.

Mangler musebånd.

Muse bånd må etableres for å lukke avviket.  
Estimerte kostnader er kun satt av til å montere muse bånd.

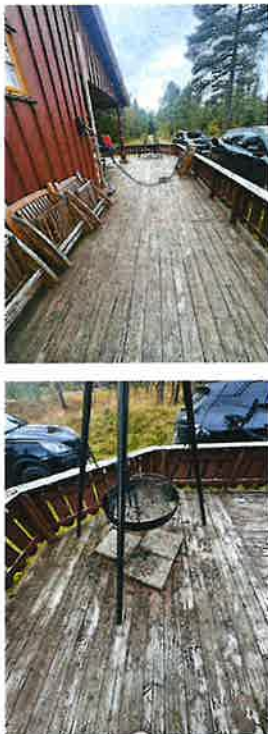
- Det er påvist at dekk på terrassen har en del sprekker.

Det bør utføres vedlikehold og eventuelt utskifting av værslitt og oppsprukket treverk på gulv og rekkverk for å hindre ytterligere forringelse, redusert levetid og risiko for fuktskader.

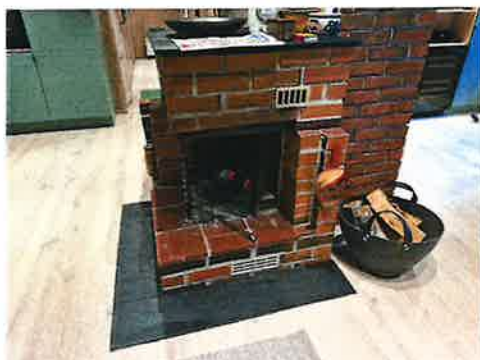
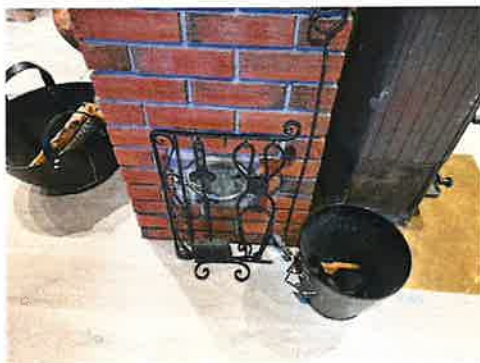
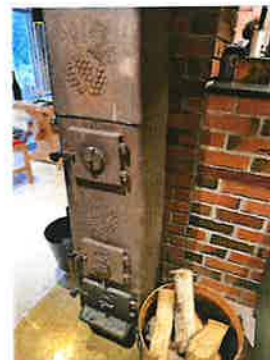
- Ildfast plate mangler på gulvet under sotluke/feieluke på pipe.
- Det er avvik:

Vedovnen bør kontrolleres grundig av fagperson før eventuell bruk, da manglende gjennomgang kan medføre fare for feil bruk eller brann.

Det anbefales at pipen kontrolleres av feiervesenet før bruk, for å sikre at det ikke foreligger skjulte feil eller mangler som kan medføre brannfare.

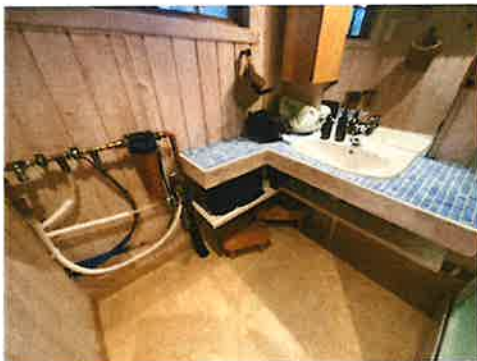
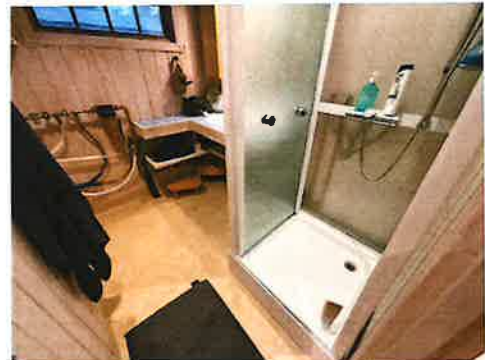
- Manglende oppgradering av våtrommet medfører høy risiko for at konstruksjonene ikke vil tåle vanlig bruk av vann eller lekkasjer. Selv om det er dusjkabinett, er det fortsatt en betydelig risiko for at våtrommets konstruksjoner ikke tåler lekkasjer. Dette kan føre til fuktskader på tilstøtende konstruksjoner.

Det bør gjennomføres en grundig vurdering av baderommets oppbygning og tilstand, spesielt med tanke på fuktsikring og teknisk levetid.

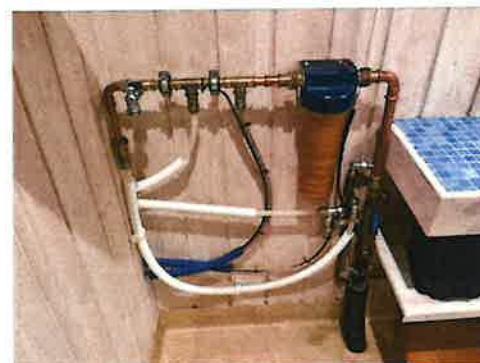
- Det er påvist at eventuelt lekkasjevann fra rør i rør system ikke ledes til sluk eller annen kompenserende løsning.

Anlegget er ikke bygget med vannskap og montert slik at lekkasjevann skal renne ut i rom med sluk

Det bør etableres en løsning som sikrer at eventuelt lekkasjevann fra rør-i-rør-systemet ledes til sluk eller annen forsvarlig avrenning, for å redusere risikoen for fuktskader i skjulte konstruksjoner.
