Tilstandsrapport

Boligbygg med flere boenheter

Nedre Engan 5, 6450 HJELSET

Oppdragsnr.: 18174-2357

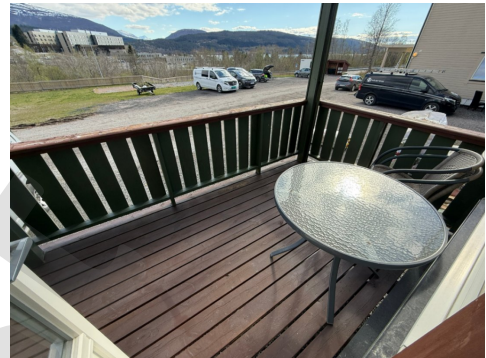
TG 2 Andre utvendige forhold

- For å lukke avviket iht. NS 3600.2018 må det utarbeides en Tilstandsanalyserapport/vedlikeholdsplan for fellesdeler i bygget. Da dette er opp til borettslag/sameie å rekvirere er kostnadsestimat ikke satt.

Det bør utarbeides en tilstandsanalyserapport eller vedlikeholdsplan for fellesdeler i bygget for å sikre oversikt over vedlikeholdsbehov og redusere risikoen for uforutsette skader eller kostnader. Manglende dokumentasjon kan føre til at nødvendige tiltak ikke blir identifisert eller gjennomført i tide.

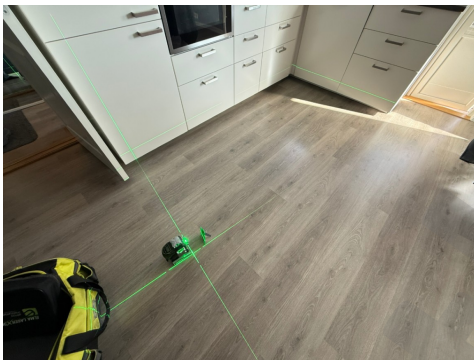
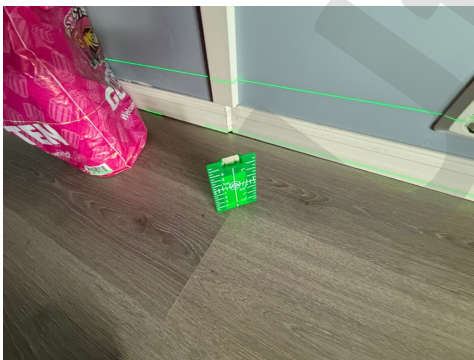
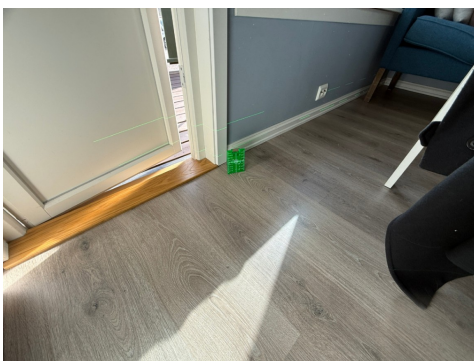
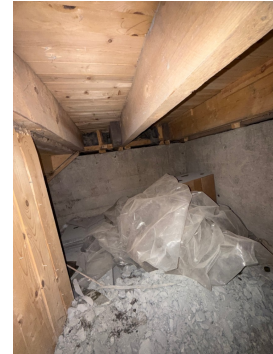
Etasjeskille av trebjelkelag med undergulv og underliggende stubbloft/kledning. Støpt plate på grunn uten fuktspærre og isolasjon montert basert på boligens referanse nivå og oppførings tidspunktets forskriftskrav.

- Målt høydeforskjell på mellom 10 - 20 mm innenfor en lengde på 2 meter. Tilstandsgrad 2 gis med bakgrunn i standardens krav til godkjente måleavvik.
- Målt høydeforskjell på over 30 mm gjennom hele rommet. Tilstandsgrad 3 gis med bakgrunn i standardens krav til godkjente måleavvik.

Lokale avvik opp mot 38 mm er registrert og fra krypprom er det registrert at deler av gulvkonstruksjon er uisolert.

Det bør gjennomføres utbedring av etasjeskillet for å redusere høydeforskjellen og oppnå tilfredsstillende planhet. Konsekvensen av å ikke utbedre avviket er økt risiko for skjevheter, redusert brukskomfort, samt mulig forringelse av konstruksjonen over tid. Dette kan også påvirke levetiden til gulvbelegg og innredning.

Kostnadsestimat: 20 000 - 100 000

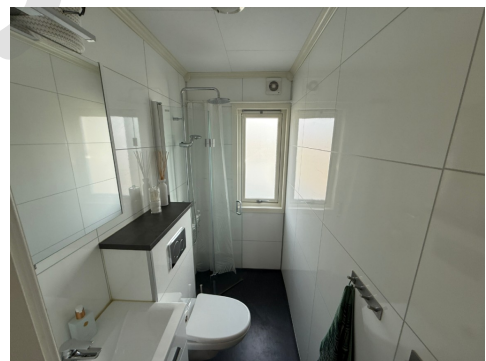
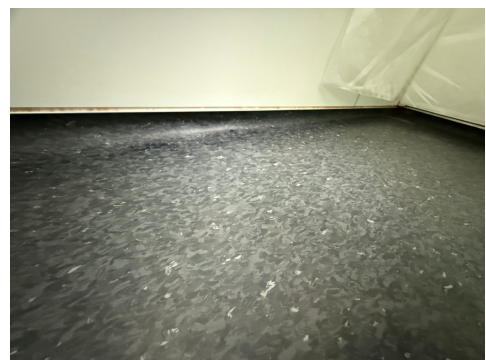
TG 2 Overflater vegger og himling

- Det er vindu/dør med ikke fuktbestandige materialer i våtsonen (ved vask, dusj, badekar, osv.), løsningen eller byggematerialet er uegnet.

- Uegnete materialer må fuktbeskyttes/utskiftes.
- Dersom det ikke gjøres tiltak, kan dette medføre oppfukning, oppsvelling og forringelse av materialer over tid og fuktskader på tilstøtende konstruksjoner.

Fuge mellom underkant våtromsplater og vinkellist bør etableres for å hindre fuktinntrengning i konstruksjonen. Manglende eller utilstrekkelig fuge kan føre til fuktskader, råte og redusert levetid på materialene.

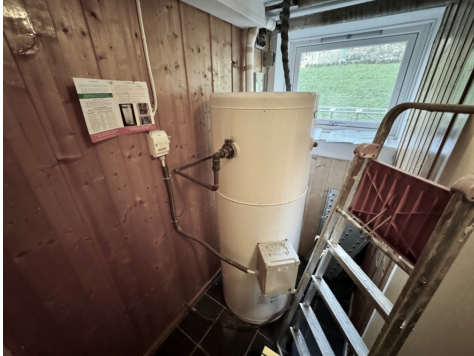
TG 2 Varmtvannstank

- Det er ikke behov for utbedringstiltak siden tanken fungerer i dag, men ut ifra alder kan skader plutselig oppstå på eldre tanker.

Varmtvannstanken bør vurderes skiftet grunnet alder, da risikoen for lekkasje og påfølgende vannskader øker betydelig etter 20 år. Det anbefales å følge med på eventuelle tegn til svikt for å unngå uforutsette skader.
