# Tilstandsrapport

Fritidsbolig

Bekkveien 11B, 1407 VINTERBRO

Befaringsdato: 14.04.2026

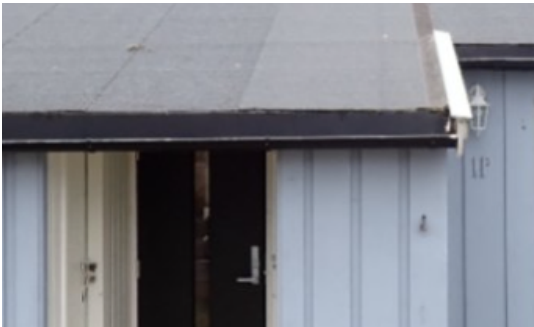
- Det er påvist avvik i beslagløsninger.
- Det mangler tilfredsstillende adkomst til pipe for feier.
- Mer enn halvparten av forventet brukstid er passert på renner/nedløp/beslag.

- Stigetrinn og plattform for feier må monteres.
- Overvåk tilstanden jevnlig. For å få tilstandsgrad 0 eller 1 må beslag/renner/nedløp skiftes ut, men tidspunktet for når dette er nødvendig er vanskelig å si noe om.

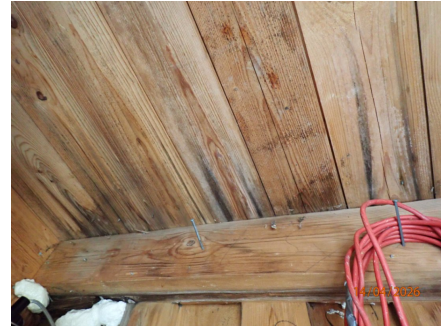
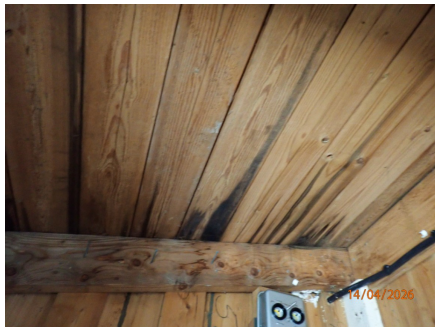
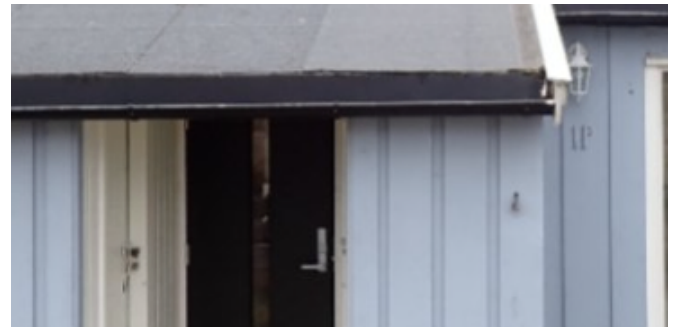
- Det er påvist avvik rundt gjennomføringer i takflaten.
- Hele takkonstruksjonen er gjenbygget. Det er ingen mulighet til vurdering utover alder og observasjoner fra underliggende etc.

- I utvendige boder ved inngangsparti er det fukt skjolder i undertak.
- Takpappen er ikke tett mot beslag ved takrenne.

- Det må gjennomføres ytterligere undersøkelser.
- Innhent dokumentasjon, om mulig.

Avvik i beslagløsninger må utbedres.

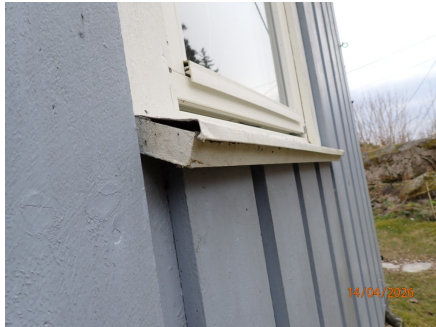
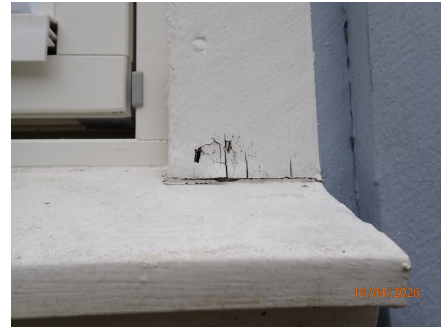
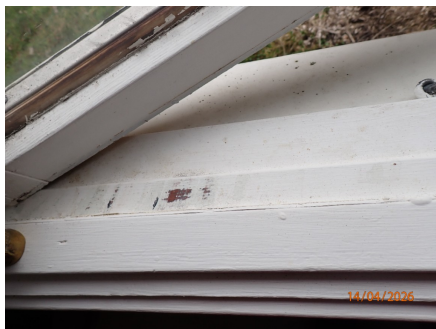
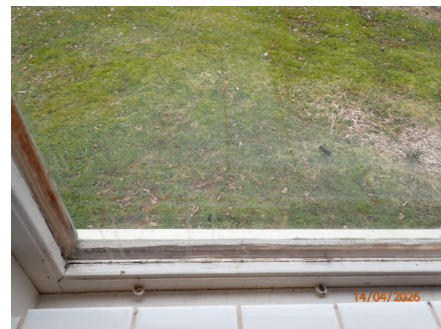
- Det er påvist avvik rundt innsetningsdetaljer.
- Karmene i vinduer er slitte og det er sprekker i treverket.

- Det er for liten glippe mellom utvendig belistning av vinduer og vannbrett. Det er råte i enkelte lister rundt vinduer. Glippe skal forhindre kapillært oppsug av fuktighet og forhindre råteskader.

Konsekvens: Om ikke anbefalte tiltak blir utført vil konsekvensen være at bygningsdelen svekkes og over tid, den vil da ikke opprettholde sin tiltenkte funksjon, og det kan bli skader på tilliggende bygningsdeler.

Jevnlig vedlikehold anbefales for å forlenge vinduenes brukstid.

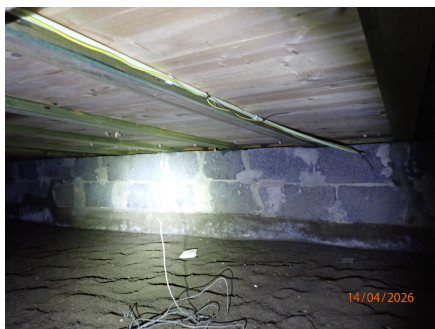
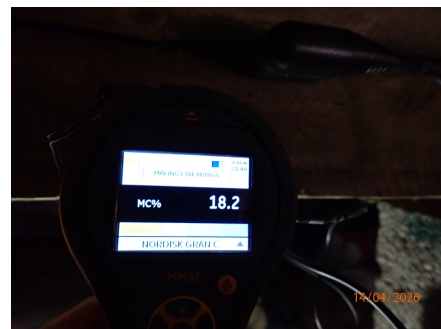
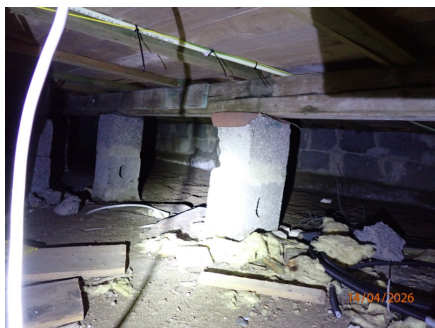
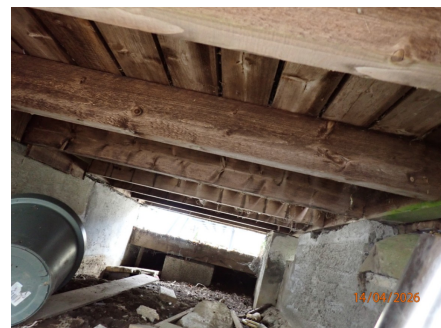
- Det er avvik:
- Det er manglende fuktsperre på bakken.
- Det ble observert noen edderkopper/edderkoppballer i himling. Dette er en indikasjon på for høy luftfuktighet i rommet.
- Det er begrenset ventilering i krypkjeller.
- Det ble målt 18,2% fukt med pigg i tre i bjelke. Fuktmålingene (vektprosent mellom 18 og 21%) viser at treverket er noe fuktig. Enkelte råtesopper vil kunne vokse.
- Det er observert saltutslag på Lecamur.
- Det er fuktskjolder i treverk under inngangsparti.

- Fuktsperre på bakken bør etableres.
- Tiltak:
- Det anbefales å bedre luftingen av krypkjeller samt etablere fuktsperre på grunnen for å redusere fuktinnholdet i luften i krypkjeller.

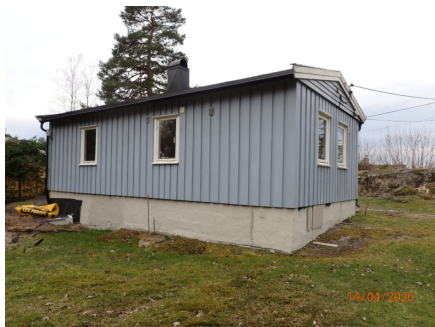
Overflatevann skal hurtigst mulig vekk for å unngå unødvendige fuktbelastninger på utvendig fuktsikring og drenering. Ideelt bør det i en avstand på ca. 3 meter være god helning vekk fra bygningens grunnmur.

- Det bør foretas terrengjusteringer.
