# Tilstandsrapport

Boligbygg med flere boenheter

Månaveien 7, 3660 RJUKAN

Befaringsdato: 01.03.2026

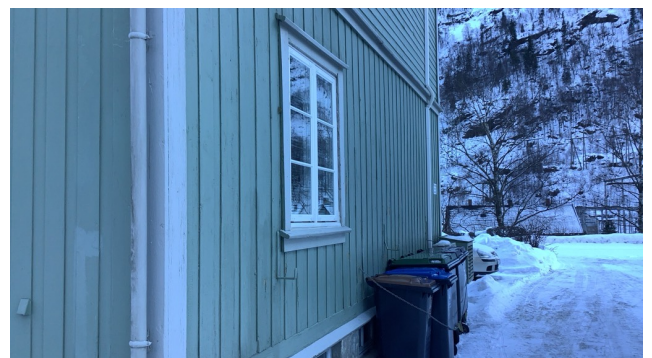
### TG 1 Vinduer

Bygningen har malte trevinduer med 2-lags glass.

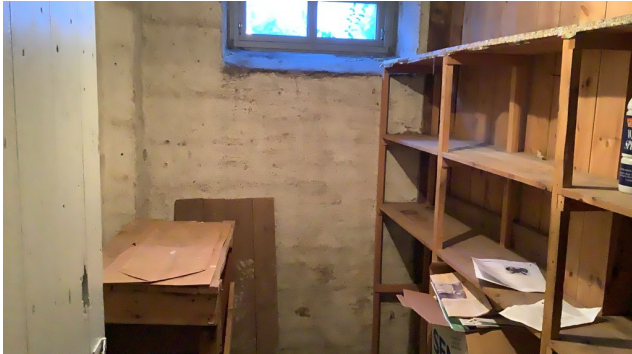
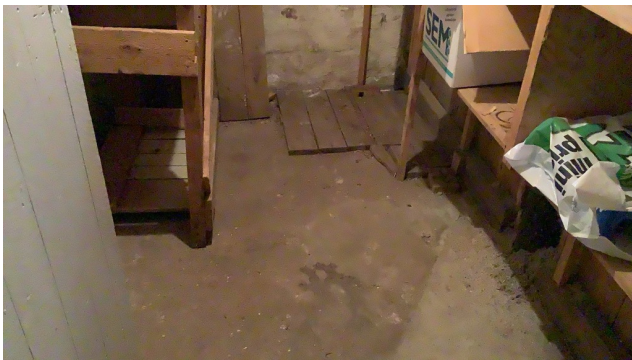
## TG 2 Rom Under Terreng

- Det er påvist indikasjoner på noe fuktgjennomtrengning inn i kjellermur.
- Kjeller har begrenset ventilering/luftgjennomstrømning.

- Det påviste fuktnivå gir grunn til å overvåke konstruksjonen jevnlig for å se utvikling over tid, og eventuelt foreta tiltak for å unngå fuktskader.
- Konstruksjonene må sikres mot råte, sopp og skadedyr.

Det bør etableres bedre ventilering og eventuelt utbedres drenering for å redusere fuktinntrengning i kjellermur.

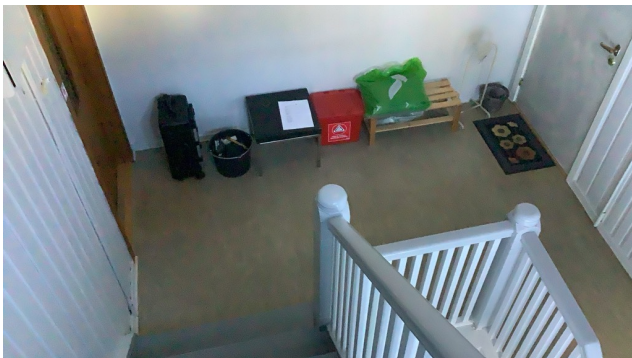
## ! TG 1 Innvendige trapper

Boligen har malt tretrapp.

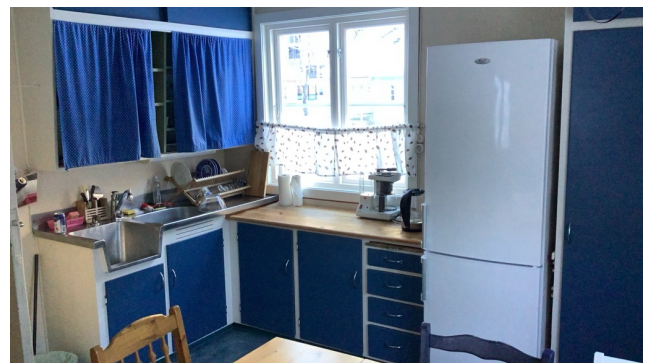
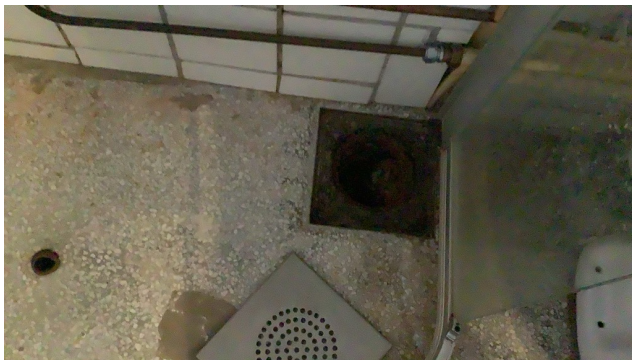
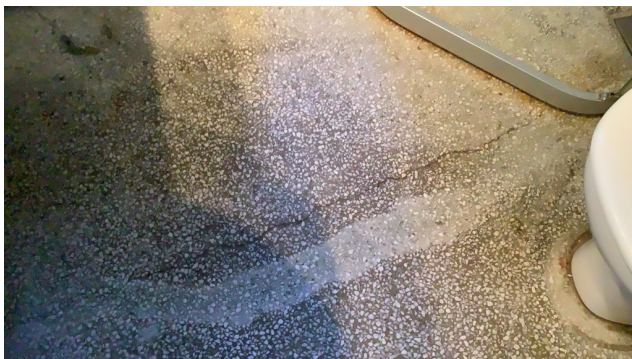
- Det er påvist skader på overflater/kjøkkeninnredning utover normal slitasjegrad.
  - Kjøkkeninnredningen er av eldre dato, og den mangler bruksfunksjoner/løsninger som er forventet på et kjøkken.
- Det er skader på benkeplaten.

- Det må påregnes lokal utbedring/utskiftning.
- Det er påregnelig med utskiftning/utbedringer av kjøkkeninnredningen.

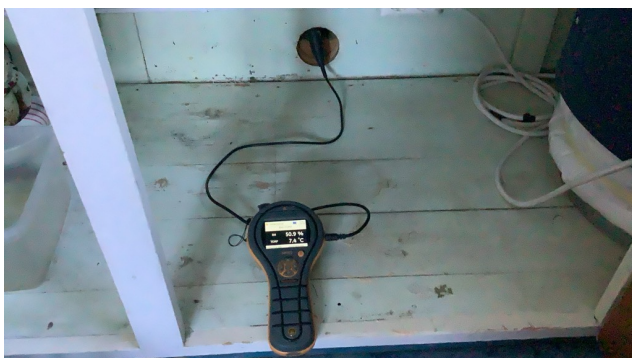
#### TG 1 Tilliggende konstruksjoner våtrom

Hulltaking er foretatt uten å påvise unormale forhold. Hulltaking er foretatt ved/i i vegg på kjøkken mot bad.

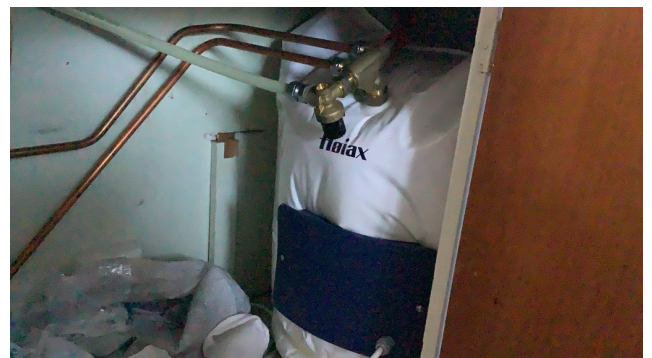
## TG 3 Avløpsrør

- Det er påvist skader eller utettheter på sluk/avløp.
- Mer enn halvparten av forventet brukstid er passert på innvendige avløpsledninger.

- Eldre avløpsrør har blant annet større sannsynlighet for lekkasjer, noe som kan føre til omfattende og kostbare vannskader i boliger.

- Skadet del av sluk/avløpsrør må skiftes.
- I forbindelse med oppgradering av våtrom vil det være naturlig med utskiftning av rør.
- Tidspunkt for utskiftning av avløpsrør nærmer seg.

- Det bør etableres tilfredsstillende avrenning eller lekkasjesikring ved varmtvannstank.
- Det bør etableres tilfredsstillende el-tilkobling etter gjeldende forskrift.
