Myrkdalsvegen 882 H0204  
5713 VOSSESTRAND

#### Boligens tekniske tilstand:

Dato: 06/03/2026

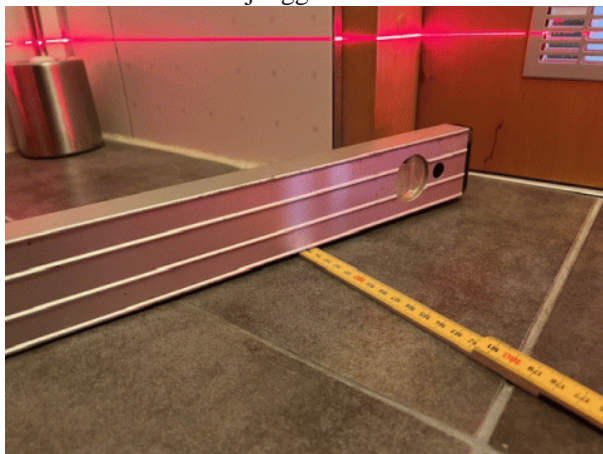
**TG 2** 1.1.2 Overflate gulv

- Det er ikke påvist riss og sprekker.
- Det er ikke påvist sprekker i fuger.
- Det er ikke påvist bom (hulrom) under fliser.
- Det er ikke påvist spor etter råteskade, muggvekst eller skadedyr.
- Det er ikke påvist tilfredsstillende fall til sluket. Se under.
- Terskel er vurdert som ikke tilfredsstillende. Se under.
- Det er ikke påvist tilfredsstillende høydeforskjell fra toppen av sluket til toppen av membranen ved dørterskelen. Se under.
- Det er ikke påvist flekker eller andre skader.

Keramiske fliser på gulv lagt oppå membran.  
Fall mot sluk på deler av gulv.

**Merknader:** Høyeste punkt på gulvet er 60cm fra dør.  
Fall mot sluk ved dusjvegger

## 1.1.2 Bad Overflate gulv

Vann som kommer utenfor dusjvegger, eller ved lekkasje fra WC vil renne ut under dør.

Dette vil medføre fuktskader på parkett.

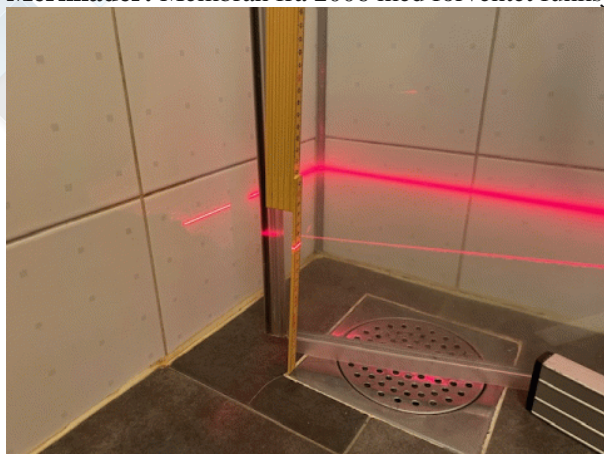
**TG 2** 1.1.3 Membran, tettesjiktet og sluk

- Membranen er fra 2006
- Det er påvist avvik i forhold til sluk, rørgjennomføringer, mansjetter eller klemring. Se under.
- Det er muligheter for å rengjøre sluk.
- Det er ikke påvist tegn på feil utførelse, feil materialvalg, skadelig fukt eller utettheter.
- Arbeidet vurderes som fagmessig utført.
- Det er ikke boret hull i tilstøtende rom eller fra undersiden. Se under.
- Det er fuktkontrollert med egnet fuktmåleverktøy. Se under.

Membran fra 2006. Begrenset rest levetid.

Fuktsøk foretatt på utsiden av badet da det ikke er tilkomst til våtsoner. Våtsoner går mot sjakt uten tilkomst.

Badet er bygget ett trinn opp i leiligheten.

**Merknader:** Membran fra 2006 med forventet funksjon i 22år.

## 1.1.3 Bad Membran, tettesjiktet og sluk

Rest teoretisk funksjonstid på membran er 2 år

Lekkasje fra bad vil skade parkett i tilstøtende rom.

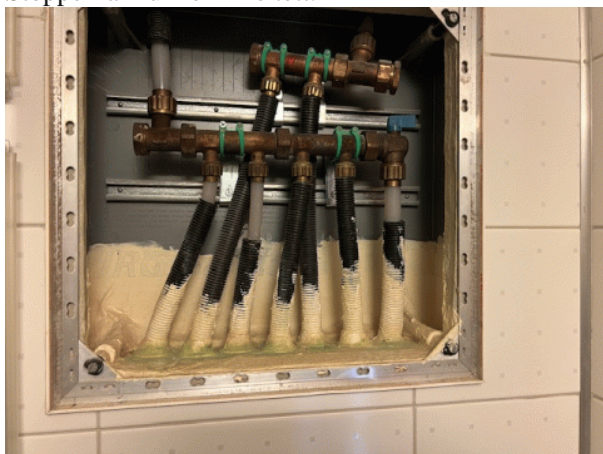
### TG 2 6.1 WC og innvendige vann- og avløpsrør

WC med innebygd sisterner uten dokumentasjon.

Bygget mot sjakt.

Stoppekran er ikke funksjonell.

**Merknader:** Gulv er høyst ved senter WC.

Stoppekran lukker ikke tett.

## 6.1 WC og innvendige vann- og avløpsrør

Lekkasje vann fra WC vil renne ut dør

Ingen inspeksjons mulighet av sisternen uten å demontere vegg.

Stoppekran bør skiftes. Vann kan ikke stenges ved lekkasje.

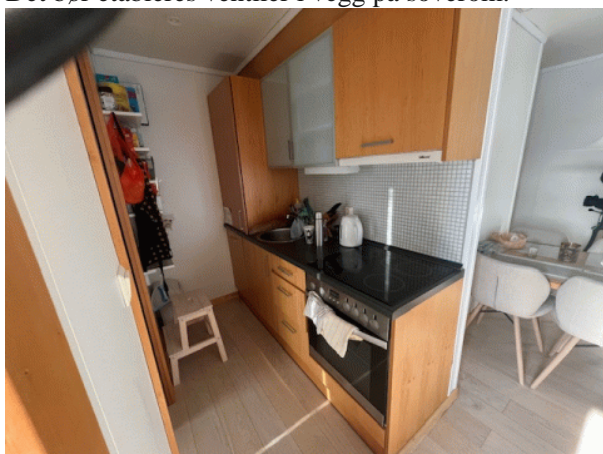
**Merknader:****TG 2** 6.3 Ventilasjon

Ventilasjonsanlegget var nytt i 2006  
Det var sist inspisert i 2006  
Det var rengjort i 2006  
Anlegget ble sist fornyet i 2006  
Boligen har ikke naturlig ventilasjon.  
Boligen har mekanisk ventilasjon.  
Boligen har ikke balansert ventilasjon.  
Det er ikke påvist fukt og mugg i filtre.  
Tilluft, avtrekk og luftutveksling vurderes som ikke tilfredsstillende.

Villavent med styring fra kjøkken vifte.

**Merknader:** Det mangler til luft i leiligheten.  
Det bør etableres ventiler i vegg på soverom.

## 6.3 Ventilasjon

Ved bruk av ventilasjon på bad og kjøkken vil det oppstå undertrykk i leiligheten dette medfører trekk i dører.
