Grannesstien 13 4044 HAFRSFJORD

Tilstandsrapport Eierskifte

Rapportdato: 22.4.2026 (Gyldig til 22.4.2027)

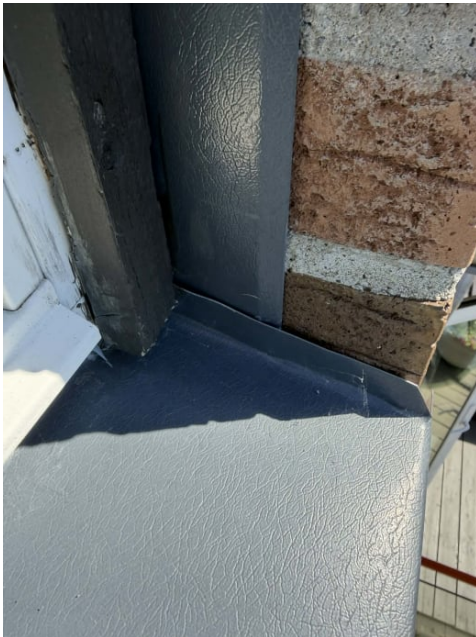
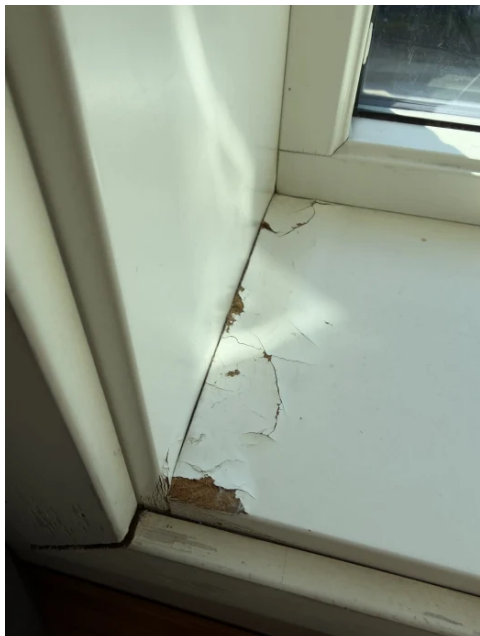
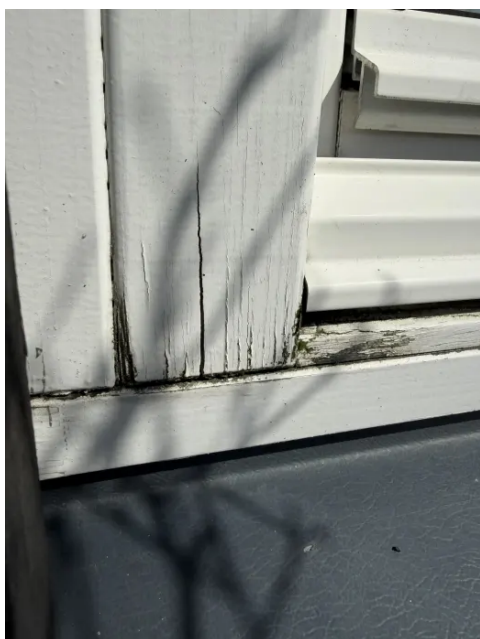
6.2 Vinduer og dører

Beskrivelse	
Swedoor ytterdør i malt utførelse, nordan vinduer / balkongdør med 3-lags glass.	
Er det gjennomført arbeider etter opprinnelig byggeår?	Nei
Er det påvist punkterte eller sprukne glass?	Nei
Er det påvist værslitte karmen, fuktskader eller råteskader?	Ja
Er det ved stikkprøver registrert avvik ved åpne/lukkemekanismen?	Nei
Er det påvist avvik ved utvendig tetting som beslag, vannbord, og omramming?	Ja
Oppsummering av vinduer og dører	TG-2
Det registreres stedvis slitte vinduskarmen / balkongdør, svelling i vindusforing på soverom og utttheter rundt beslag utvendig.	
Anbefalte tiltak / ytterligere undersøkelser anbefales	
Anbefaler overflatebehandling av slitte vinduskarmen / balkongdør, bytte vindusforing på soverom og ta av utvendige beslag og tette på nytt rundt vinduer

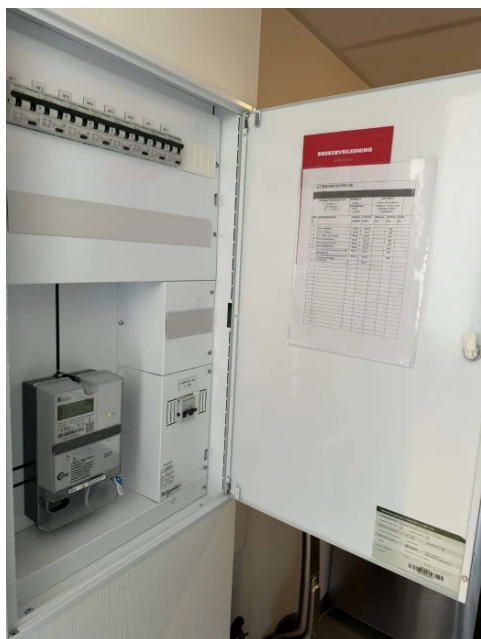
6.7 Elektrisk

Er det foretatt kontroll av det lokale el-tilsyn eller utført utvidet el-kontroll i løpet av de siste 5 år?	Nei
Type sikringer	Automatsikringer
Sikringsskap med automatsikringer og måler er plassert i bod.	
Har eier opplyst om arbeider utført etter opprinnelig byggeår?	Ja
Strømmåler ble byttet til en strømmåler med automatisk måleravlesning i 2017.	
Er det manglende samsvarserklæring på arbeider utført etter 01.01.1999?	Ja
Det er fremlagt sluttkontroll, men ikke samsvarserklæring på elektrisk arbeid / anlegg.	
Er det manglende kursfortegnelse?	Nei
Er det manglende samsvar mellom kursfortegnelse og antall sikringer?	Nei
Er det tegn på varmgang (termiske skader) på kabler, brytere, downlight, stikkontakter, og elektrisk utstyr?	Nei

Er plugg (støpsel) på berederen brunsvidd?	Ikke relevant, bereder ikke installert
Er kabler utilstrekkelig festet?	Nei
Er det tegn til at kabelinnføringer og hull i inntak og sikringsskap ikke er tette?	Nei
Spørsmål til eier: Løses sikringene ofte ut?	Nei
Spørsmål til eier: Har det vært brann, branntilløp eller varmgang i anlegget?	Nei
Oppsummering av elektrisk	
Elanlegg / sluttkontroll fra 2011, men ikke samsvarserklæring eller el-kontroll utført etter dette.	
Det bør gjennomføres en utvidet el-kontroll av et kvalifisert elektrofirma og nødvendige tiltak vurderes deretter.	
Anbefalte tiltak / ytterligere undersøkelser anbefales	Ja
Det bør gjennomføres en utvidet el-kontroll av et kvalifisert elektrofirma og nødvendige tiltak vurderes deretter.

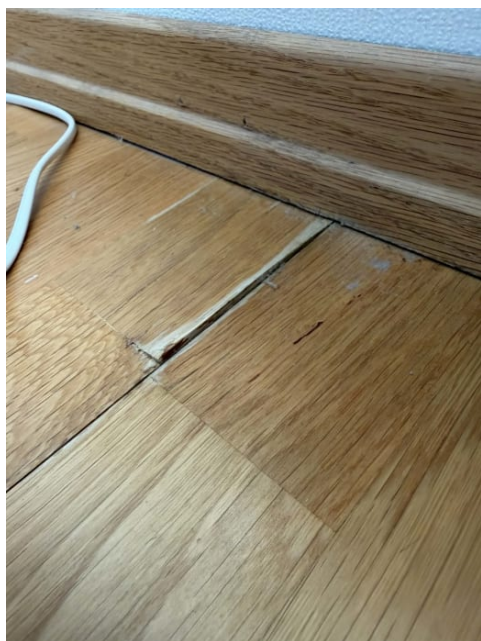
6.8 Vannbåren varme

Type anlegg	Kombinasjon med radiatorer og gulvvarme
Vannbåren gulvvarme på bad og radiator i stue.	
Er det utført arbeider på anlegget etter byggeår?	Nei
Har vannrør nådd en alder som gir økt risiko for skader eller følgeskader?	Nei
Er det tegn på skader ved gjennomføringer i vegg eller gulv?	Nei
Er det sprekker eller svellinger i overflatemateriale på gulv?	Ja
Er det påvist lekkasjer eller korrosjon ved synlige koblinger eller ventiler?	Nei
Oppsummering av vannbåren varme	TG-2
Det registreres skade i parkett under radiator i stue.	
Anbefalte tiltak / ytterligere undersøkelser anbefales	
Anbefaler ytterligere kontroll av radiator for evt. lekkasje og byttte skadet parkett.

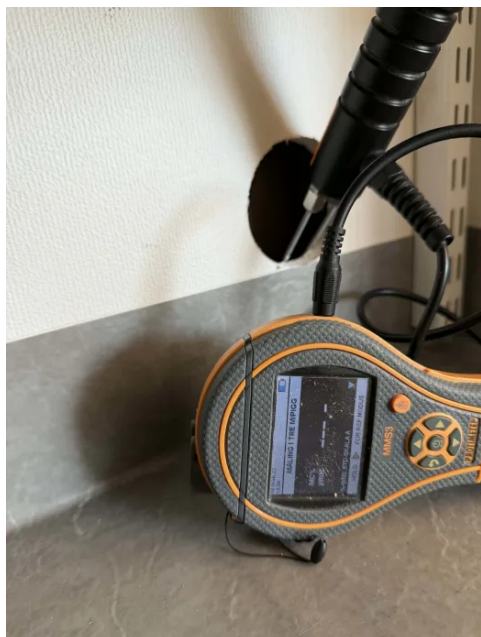
6.10 Våtrom: Bad / vaskerom

Tettesjikt har nådd en alder som gjør tettheten usikker i tiden som kommer.

Det er ikke etablert dreksåpning for synliggjøring av evt. lekkasje fra innebygd sisterner og det registreres noe riss i servant.

Anbefaler å etablere dreksåpning for synliggjøring av evt. lekkasje fra innebygd sisterner og vurdere å bytte servant (kun estetisk).
