Tilstandsrapport

Enebolig

Beinvegen 1, 3890 VINJE

Befaringsdato: 05.12.2025

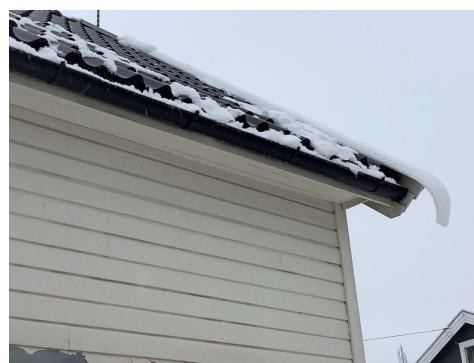
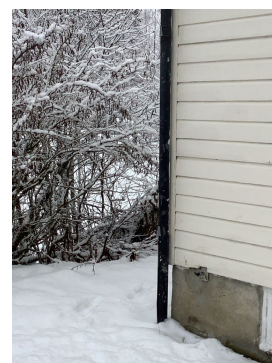
TG 2 Veggkonstruksjon

Veggene har bindingsverkskonstruksjon fra byggeår. Fasade/kledning har liggende bordkledning.

Kostnadsestimat: 10 000 - 50 000

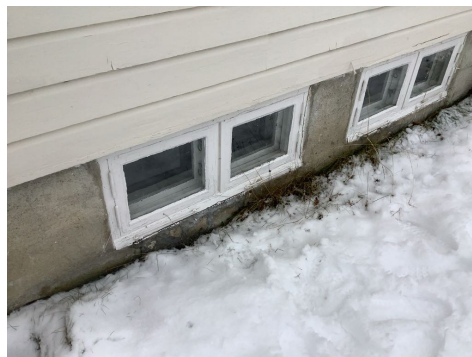
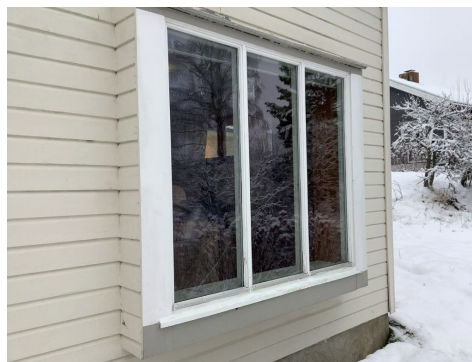
- Det er påvist at enkelte vinduer er vanskelig å åpne/lukke.
- Trevirket i vinduene har stedvis høyt fuktnivå.

- Vinduer må justeres.
- Det må påregnes noe vedlikehold og at enkelte vinduer må skiftes ut.

Kostnadsestimat: 50 000 - 100 000

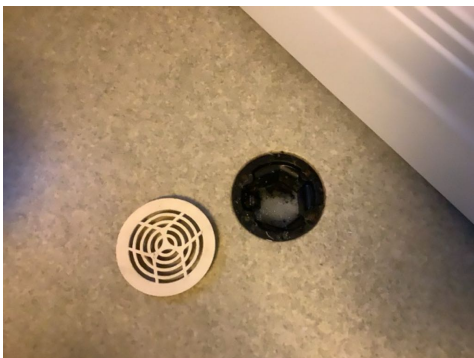
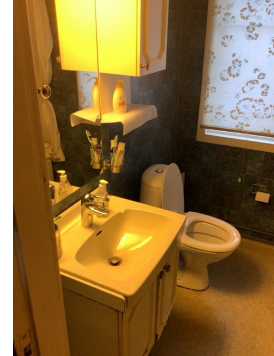
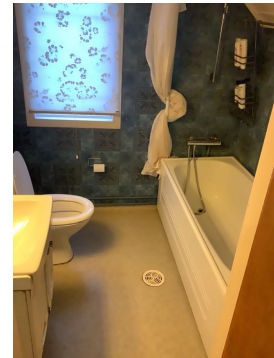
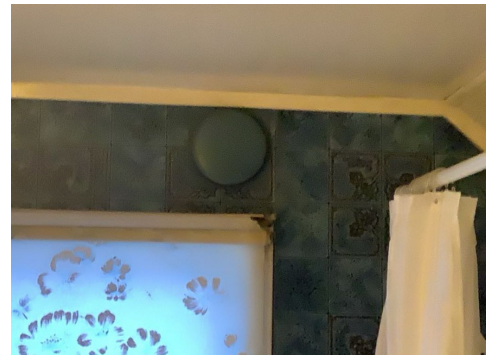
2 ETG > BAD

- Våtrommet må oppgraderes for å tåle normal bruk etter dagens krav.
- Det er bestemt i ny forskrift at alle våtrom bygget før 1997 skal ha en tilstandsgrad 3 på grunn av forventet levetid er overskredet og stor fare for avvik og skader.

- Våtrommet må totalrenoveres. Alle forhold med tettesjikt, våtsone, sluk m.m. må dokumenteres.

Kostnadsestimat: 100 000 - 300 000

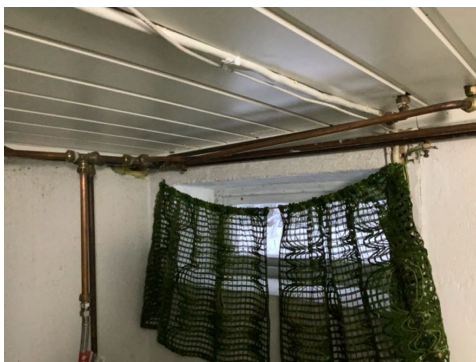
! TG 2 Avløpsrør

- Det er ikke behov for utbedringstiltak siden anlegget fungerer i dag, men ut ifra alder kan skader plutselig oppstå på eldre anlegg.
- I forbindelse med oppgradering av våtrom vil det være naturlig med utskiftning av rør.
- Tidspunkt for utskiftning av avløpsrør nærmer seg.

Kostnadsestimat: 10 000 - 50 000

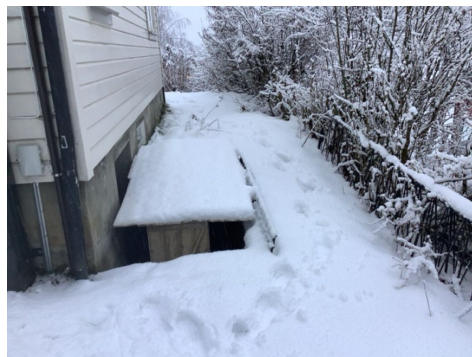
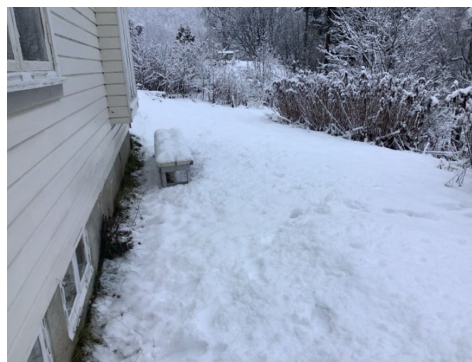
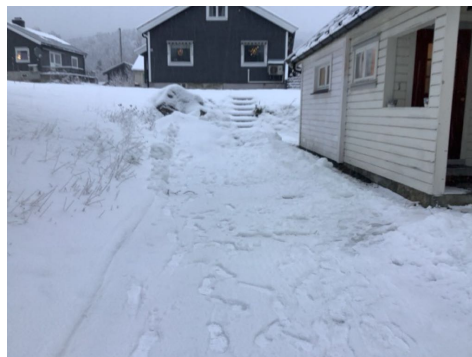
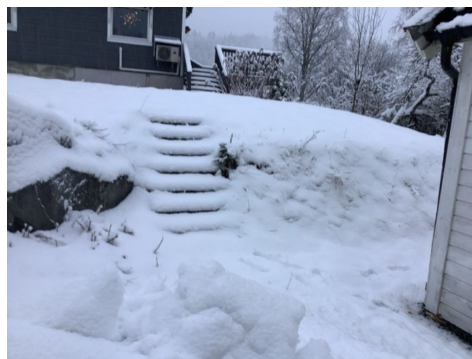
TG 2 Utvendige vann- og avløpsledninger

Utvendige avløpsrør er av støpejern og er fra 1955. Det er offentlig avløp via private stikkledninger. Utvendige vannledninger er av plast (PEL). Det er offentlig vannforsyning via private stikkledninger.

- Det er ikke behov for utbedringstiltak siden anlegget fungerer i dag, men ut ifra alder kan skader plutselig oppstå på eldre anlegg.
