# Tilstandsrapport

Fritidsbolig

Nordfjellmarka 27, 8960 VELFJORD

# gnr. 154, bnr. 7

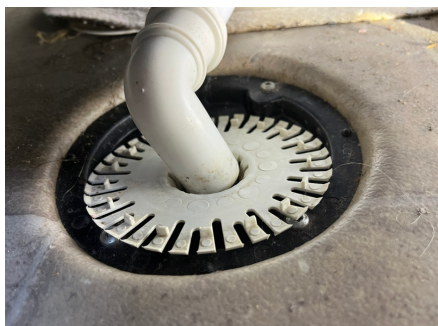
Ved inspeksjon av sluk registreres det at gulvbelegget er klemt til sluket med slukets klemring.

Ingen symptom på skader er registrert på befaringsdagen.
