Tilstandsrapport

Enebolig

Nord-Trettenvegen 18, 2635 TRETEN

Befaringsdato: 03.03.2026

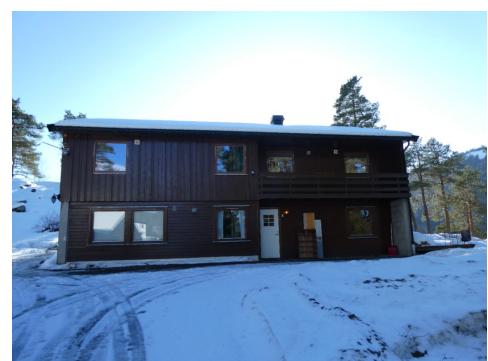
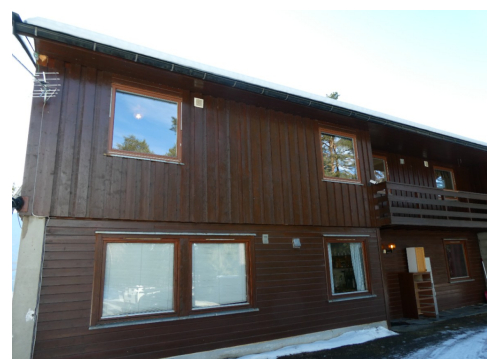
! TG 1 Dører

- Karmene i dører er værslitte utvendig og det er sprekker i treverket.

- Det må påregnes noe vedlikehold og at enkelte dører må skiftes ut.

Utskifting av verandadører bør påregnes.

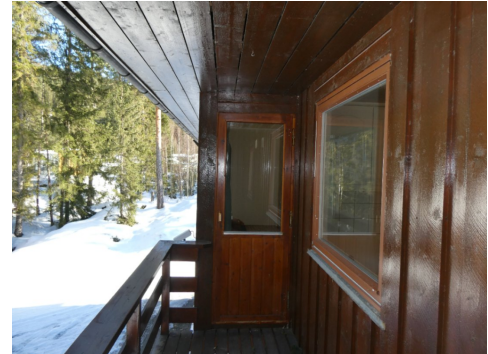
! TG 2 Balkonger, terrasser og rom under balkonger

fare for at midre barn kan sette fast hoved mellom rekkverks bordene på luftbalkong.

Utbedring må påregnes.

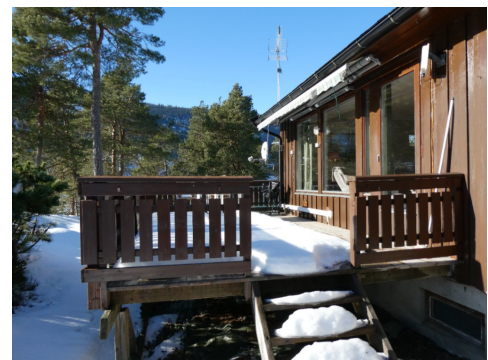
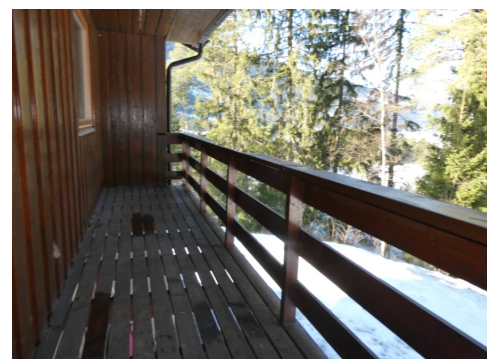
! TG 2 Utvendige trapper

Fare for at person kan falle ned og skade seg.

Rekkverk bør monteres på begge sider av utvendig trapp.

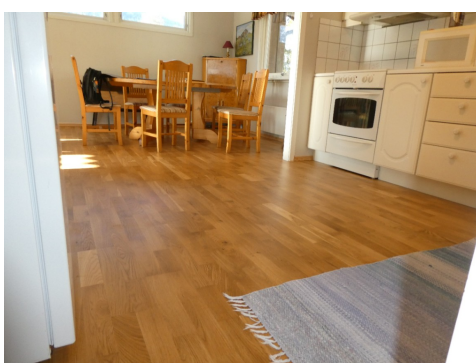
! TG 2 Overflater - leilighet u-etg.

Skade i belegg i vf. samt at det mangler litt gulvbelegg i forbindelse med stifting av ytterdør.

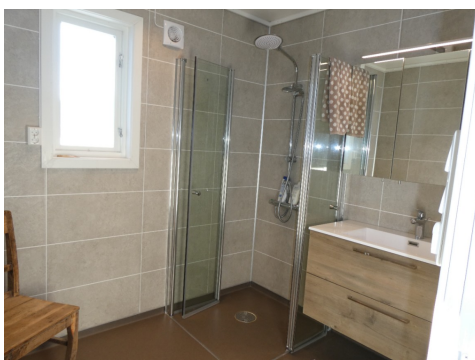
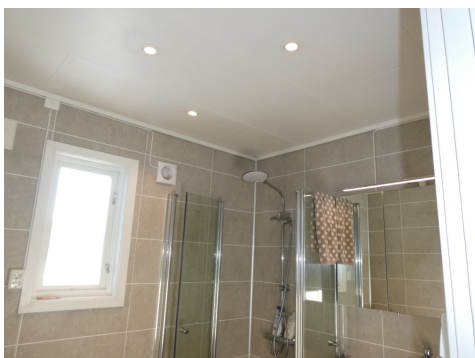
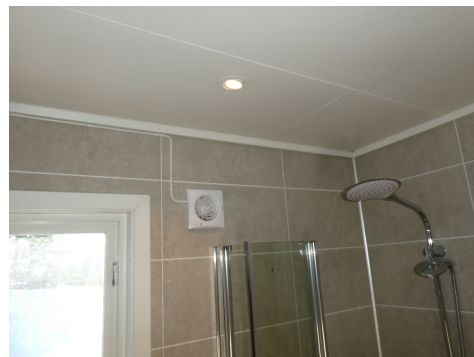
TC 2 Overflater Gulv

- Det er påvist avvik i fallforhold til sluk i forhold til krav i forskrift på byggetidspunktet.
- Det er påvist avvik i krav til høydeforskjell/fall-løsning på våtrommet.

- Et bad med manglende/reduert fall til sluk blir mindre funksjonelt og sikkert for brukeren. Dette kan medføre stående vann på gulvet, vann som ikke ledes effektivt til sluket, økt risiko for at vann renner ut av rommet og redusert sklisikkerhet på gulvet.
- Til tross for avviket i fall/høydeforskjell til sluk, vil gulvet fortsatt kunne lede vann mot sluket, men med redusert effektivitet. Dette kan potensielt øke risikoen for vannansamling i enkelte områder av badet.

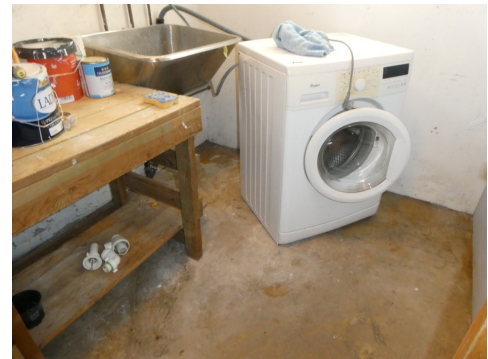
TC 3 Generell

- Manglende oppgradering av våtrommet medfører høy risiko for at konstruksjonene ikke vil tåle vanlig bruk av vann eller lekkasjer. Dette kan føre til fuktskader på tilstøtende konstruksjoner.

Kostnadsestimat: 200 000 - 500 000

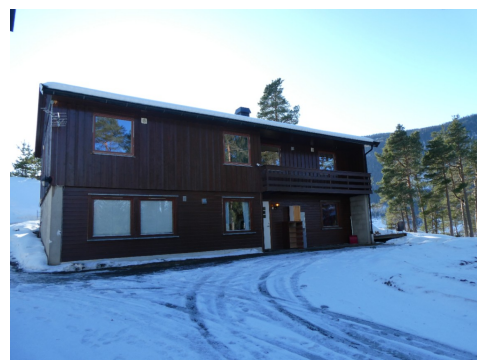
TG 2 Fuktsikring og drenering

Fuktsikring fra byggeår (Platon på grunnmur)
Ukjent om det er drenering.

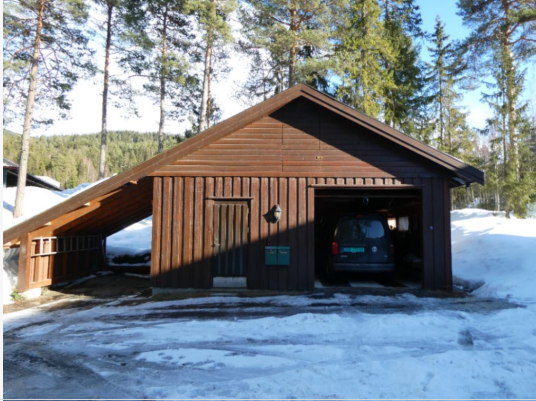
Garasje

Framstår som normalt vedlikeholdt.
Et stort tre blåste sist høst ned og landet på garasje taket.
Skader i takplater (liiur trolig skiftet når snøen blir borte).

Saltak takkonstruksjon tekket med taksteins plater, skader i taksteins plater fra et tre som blåste ned på garasjen i romjula 2025.
