# Tilstandsrapport

Fritidsbolig

Fosseholtvegen 20, 6773 NORDFJORDEID

gnr. 20, bnr. 182

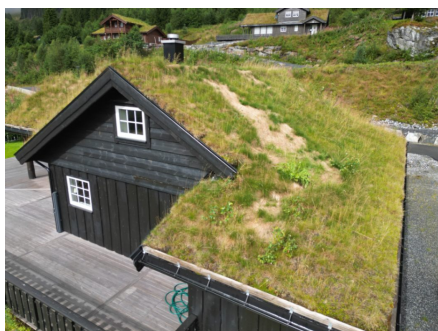
Oversikt tak

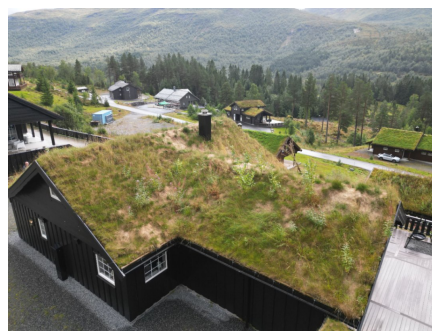
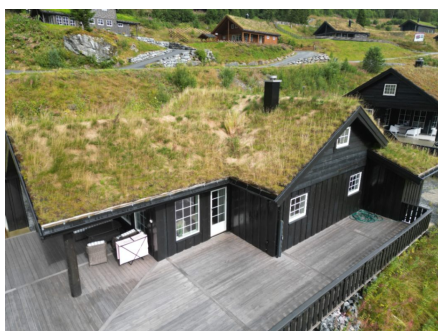
Oversikt tak

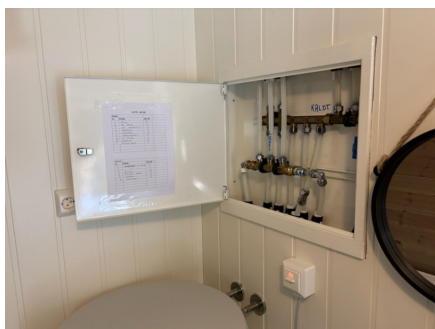
Oversikt rør i rør skap
