Tilstandsrapport

Enebolig

Oscarsgate 66, 9800 VADSØ

Rapportdato: 18.03.2026

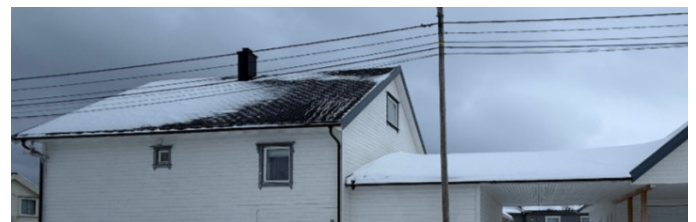
Siden taket (takkonstruksjon, taktekking og skorstein) kun er observert fra bakkenivå, samt at det var snødekt, er vurderingen begrenset av dette. Det er ikke sikkerhetsmessig forsvarlig å bevege seg opp på eller ut på taket eller observere fra stige. Selv om det ikke er avdekket avvik under befaringen, betyr ikke dette at det ikke foreligger avvik som en besiktigelse på taket kan avdekke når det er snøfritt. Vær oppmerksom på denne risikoen. En undersøkelse av taket kan utføres av en fagperson under tilstrekkelige sikkerhetsforhold.

Snødekt tak

Det bør gjennomføres en ny kontroll av taktekkingen når taket er snøfritt og under sikre forhold.

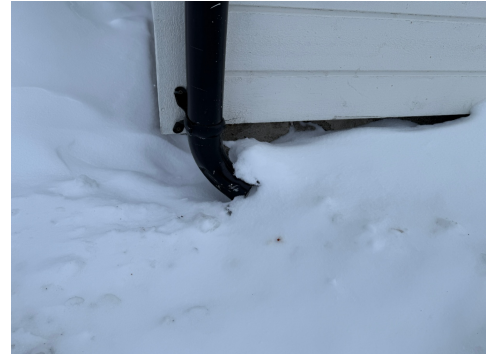
Eier opplyser om at det er lekkasje og feil fall på takrenner mellom garasje og boligen.

Utilstrekkelig bortledning av takvann

Det bør etableres tilfredsstillende system for bortledning av vann fra takrenner for å redusere risikoen for fuktskader på grunnmur og nærliggende konstruksjoner.

Takrenner bør utbedres slik at vann renner mot nedløp og eventuelle lekkasjer bør tettes.

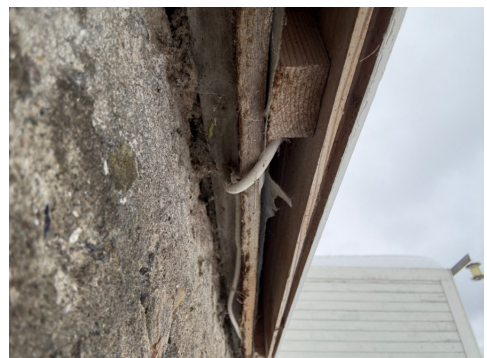
Manglende musesperre medfører økt risiko for skader på isolasjon og trekonstruksjoner, samt redusert levetid på veggkonstruksjonen.

Mangler musesperre i nederkant av kledningsbord mot grunnmur på hoveddel

Det bør etableres musesperre i nederkant av kledningsbord mot grunnmur på hoveddelen for å hindre at mus og andre skadedyr tar seg inn i konstruksjonen.

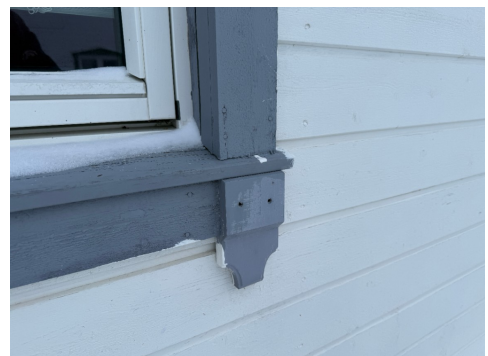
Utvendig vindusomramming er lagt helt ned på nederste vannbrett, og det er ikke lagt beslag på nederste vannbrett, noe som kan føre til at treverket tar opp fukt og det kan danne seg fukt-/råteskader i treverket.

Utvendig vindusomramming

Det bør monteres beslag på nederste vannbrett og utvendig omramming bør tilpasses for å hindre fuktopptak i treverket, slik at risiko for fukt- og råteskader reduseres.

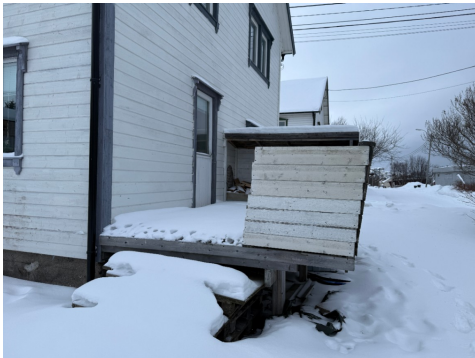
- Det er avvik: Konstruksjonen har betydelige skjevheter, og rekkverket er løst festet.

- Tiltak: Konstruksjonen bør rettes opp, og rekkverket må festes forsvarlig for å unngå risiko for personskade og ytterligere konstruksjonsskader. Skjevheter og løst rekkverk kan føre til redusert sikkerhet og økt fare for ulykker.

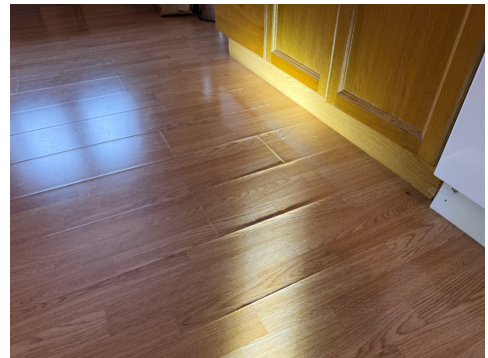
Svellinger i gulvoverflate

Det bør vurderes utbedring eller utskifting av laminatgulv med svelling i skjøter for å unngå videre skader og redusert levetid på gulvet.

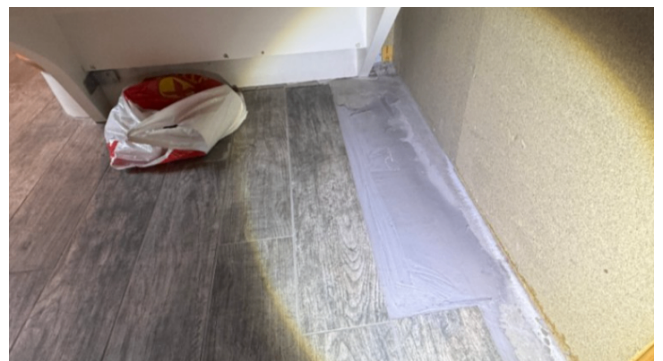
Mangler flis

Manglende flis bør ettermonteres for å unngå ytterligere skade og sikre et funksjonelt og estetisk tilfredsstillende gulv.

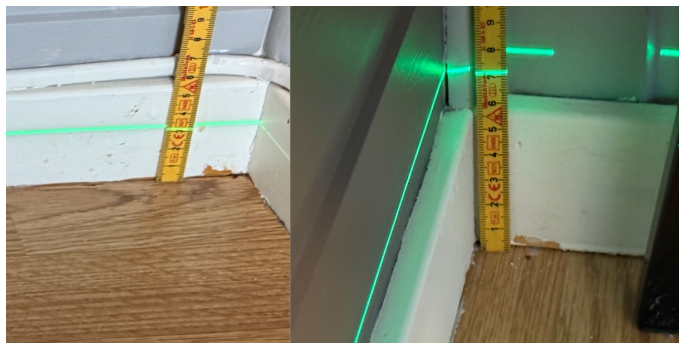
Store høydeforskjeller kan medføre ujevn slitasje, redusert bokomfort og økt risiko for skader på gulv og innredning.

Målt høydeforskjell på soverom mot nord. Bilder viser avvik gjennom hele rommet, på 40 mm.

Kostnadsestimatet er for utbedring av de påviste høydeavvikene.

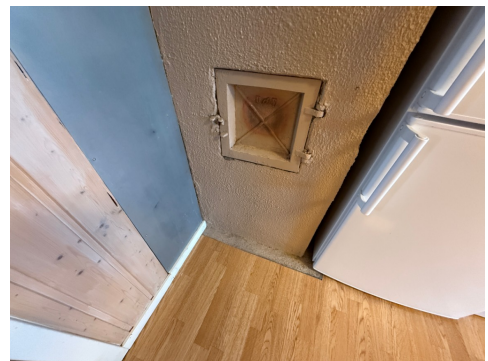
Sotluke på kjøkkenet

Kostnadsestimatet er for utbedring av påviste TG3-avvik: Brennbart materiale nærmere enn 300 mm fra sotluke/feieluke må fjernes eller beskyttes med ubrennbart materiale, for å unngå økt brannfare.

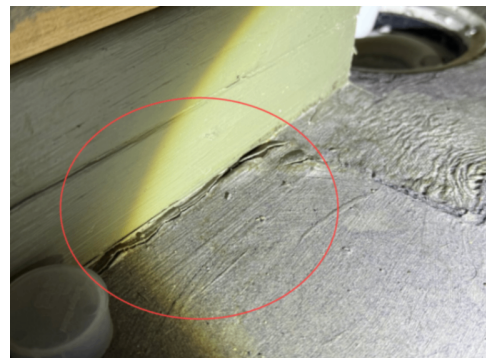
Det er avvik i membran. Det er etablert et avgrenset rom under trappen med åpning i vegg til badet (bak vaskemaskin). Rommet inneholder varmtvannstank, avrenning fra rørskap og sluk bak vaskemaskiner. Rommet er avgrenset med oppkant. Det er lagt smøremembran på gulvet og på oppkanten, men det er synlige sprekker i membranen mellom gulv og oppkant. Membranen er smurt på oppkant av treverk, og sprekker kan ha oppstått som følge av bevegelser i trevirket i oppkanten.

Oppsprukket membran mellom gulv og vegg

Det bør utbedres sprekker i membranen mellom gulv og oppkant for å sikre tett løsning og hindre fuktinntrengning i konstruksjonen. Membranen bør påføres på egnet underlag, da smøremembran direkte på treverk gir økt risiko for bevegelser og nye sprekker. Tilgang til sluk bak vaskemaskiner bør forbedres for å muliggjøre inspeksjon og rengjøring, slik at eventuelle lekkasjer eller tette sluk oppdages og utbedres i tide.

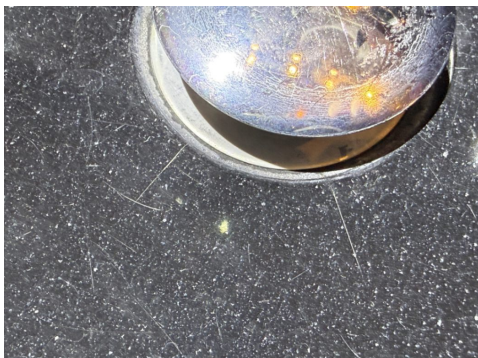
Det er riss/sprekker rundt servantens sluk.

Riss/sprekker rundt servantens sluk

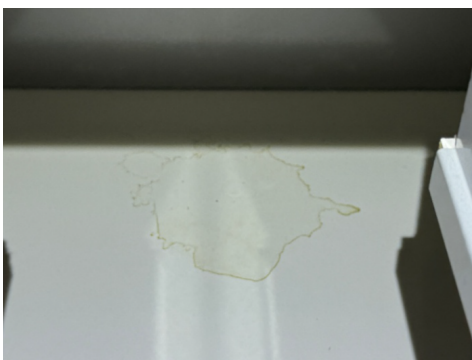
Det er ved funksjonstest påvist lekkasje fra avløpet under servanten, og lekkasje fra badekarets røropplegg (vanntilførsel).

Fuktmerke i innredningen under servanten

Lekkasje fra avløpet under servanten og fra badekarets røropplegg må utbedres snarest for å unngå ytterligere vannskader og følgeskader på bygningsdeler.

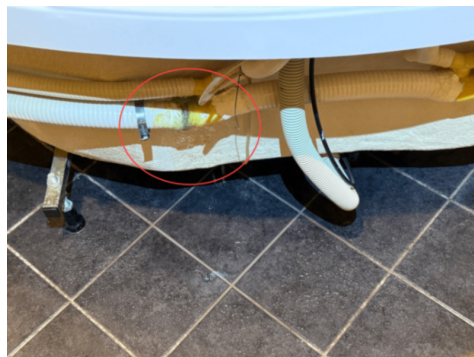
Aktiv lekkasje fra badekarets røropplegg

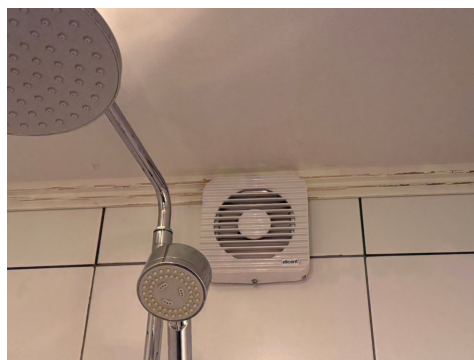
Dersom tiltak ikke utføres, kan det føre til redusert effekt eller funksjonssvikt, noe som kan medføre høy fuktighet i rommet og risiko for fuktskader.

Avtrekksvifte i dusjen

Viften bør monteres korrekt for å redusere støy og sikre korrekt funksjon.

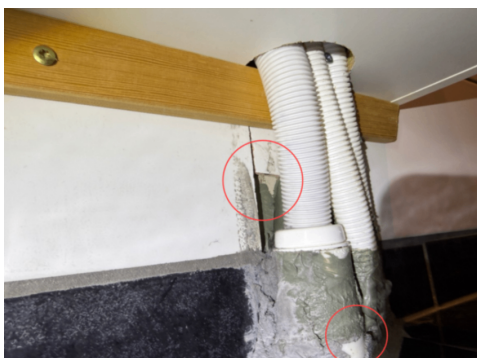
Usikkerhet rundt overgang mellom gulv og sluk medfører økt fare for lekkasjer og bør undersøkes nærmere for å sikre tilfredsstillende tetthet.

Røde ringer visre manglende membran

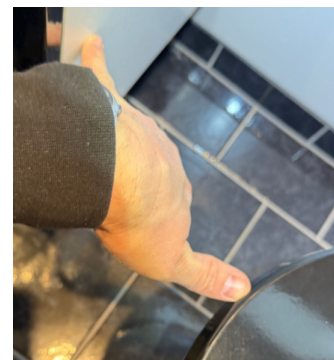
Avstand mellom toalett og innredning

Det bør vurderes om innredningen kan omplasseres eller endres for å bedre tilgjengeligheten til toalettet, da dagens løsning gir redusert brukskomfort og kan være upraktisk i daglig bruk.

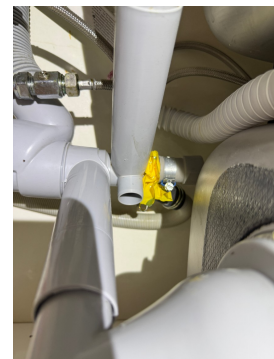
Avløp under servant

Tilkoblingen til avløp bør utbedres av fagperson for å sikre korrekt funksjon og hindre risiko for lekkasjer og fuktskader i kjøkkeninnredningen og omkringliggende konstruksjoner.

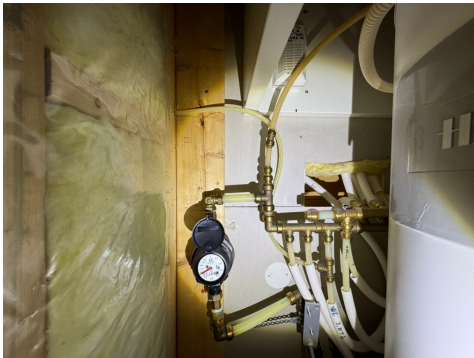
Manglende besiktigelse medfører usikkerhet om eventuelle feil eller lekkasjer, noe som kan øke risikoen for skjulte skader på bygningen.

Røropplegg bak varmtvannstank/under trappen

Det bør sørges for uhindret tilgang til røropplegg under trappen, slik at tilstand og utførelse kan kontrolleres, og ikke minst slik at eventuelle arbeider på røropplegg kan utføres uten fjerning av varmtvannstank.

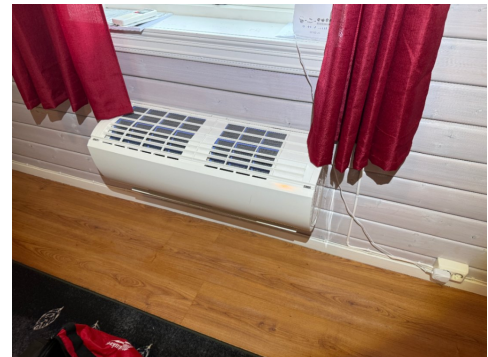
Innvendig vifta

Det anbefales at anlegget kontrolleres av kvalifisert fagperson, og at nødvendig service utføres for å sikre driftssikkerhet og redusere risiko for driftsavbrudd, redusert virkningsgrad og økt slitasje på komponenter. Manglende service kan føre til høyere driftskostnader og forkortet levetid på varmepumpen.

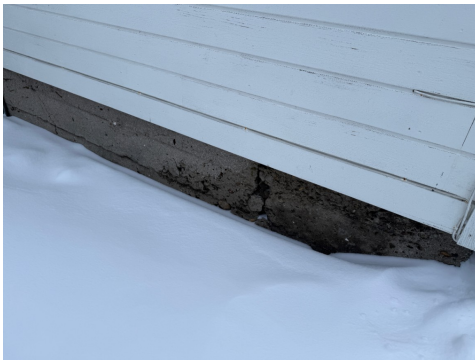
Synlige sprekker i grunnmur

Sprekkene i grunnmuren bør utbedres for å hindre vann- og fuktinntrenging, som kan føre til ytterligere skader eller forringelse av konstruksjonen.

På grunn av snødekket grunnmur anbefales det å foreta en ny vurdering når forholdene tillater det, for å avdekke eventuelle skjulte avvik og redusere risikoen for uoppdagede skader.
