Tilstandsrapport

Boligbygg med flere boenheter

Skaubovegen 10 B, 2840 REINSVOLL

Befaringsdato: 23.03.2026

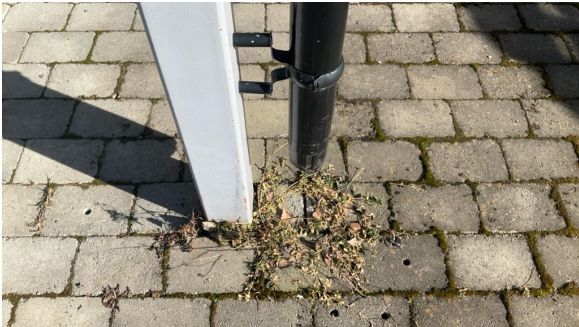
- Det er avvik:
- Takvannet ledes ikke vekk fra bygningen.

Takvannet ledes ikke vekk fra bygningen ved uteplass foran inngangspartiet.

- Tiltak:
 - Takvann som ikke ledes vekk fra bygning påfører konstruksjonene (ringmur, grunnmur, drenering og fuktsikring) unødvendig høy fuktbelastning og skader kan oppstå over tid. Anbefaler at man kobler et 3-4m langt overvannsrør til nedløpet. Røret legges oppå terrenget eller graves ned for å lede vannet vekk fra grunnmuren/bygningen.

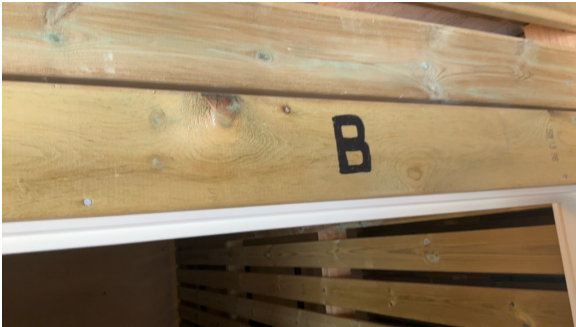
Boden er merket med B.

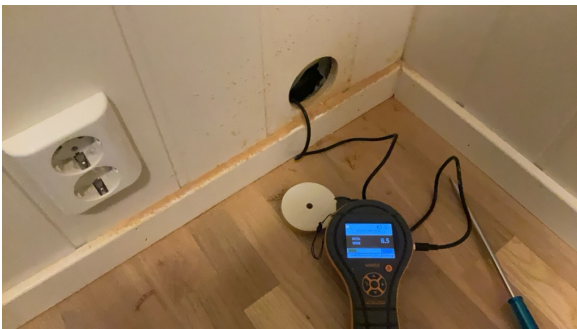
- Det er avvik:
- Det bemerkes at de utforede yttervegger og oppforede gulv under utvendig terrengnivå er en risikokonstruksjon fordi det er fare skjulte feil og skader. Det kan være fukt/råteskader som ikke er synlig for bygnings sakkyndig og det må foretas inngrep i konstruksjon for å avdekke avvik.
- Plast i yttervegger mot terreng, dette er ikke i henhold til dagens anbefaling pga. stor risiko for skader.

- De innvendig utforede veggene og/ evt. oppforede gulv mot terreng innebærer økt risiko for skjulte fukt- og råteskader, ettersom konstruksjonene ligger mot fuktutsatte flater og ikke kan inspiseres uten inngrep. Eventuell fukt kan hope seg opp bak kledninger og i isolasjon uten synlige tegn i rommet, noe som gjør skadeutvikling vanskelig å oppdage før den er omfattende. Dette gir en usikkerhet knyttet til faktisk tilstand og fremtidig vedlikeholdsbehov.

Hulltaking og fuktmåling ble foretatt, jeg målte tørre verdier nederst i yttervegg mot bunnsvill. Målingene som er gjort er å betrakte som stikkprøver og sier bare noe om tilstanden i nærheten til området der målingen er utført.

Det anbefales jevnlig observasjon av overflater for tegn til fukt, lukt eller misfarging, samt å sikre god ventilasjon og tilfredsstillende dreneringsforhold rundt bygningen. Dersom konstruksjonen skal bygges om, etterisoleres eller tas i bruk som oppholdsrom, bør det gjennomføres en nærmere faglig vurdering og eventuelt åpning av konstruksjonen for å avdekke skjulte forhold. Videre tiltak vurderes ved indikasjoner på fukt eller skade.

- Når det er plast i konstruksjonen anbefales ytterligere undersøkelser for å avklare omfanget av fukt og eventuelle skader på konstruksjonen. Ut fra resultatet av disse undersøkelsene og bruk av rommene treffes det beslutning om aktuelle utbedringstiltak. Feil oppbygning kan gi konsekvenser i fuktskader/kondens i innebygget konstruksjon.

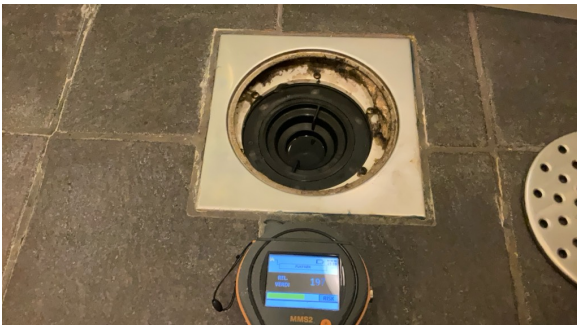
- Det er avvik:
- Ut fra alder på våtrommet er mer enn halvparten av forventet brukstid oppnådd på membran/tettesjikt. Membraner har en aldriingsprosess og forventet brukstid. Dette kan variere ut fra hvilken type membran som er benyttet og hvilke egenskaper denne har i kombinasjon med selve utførelsen. Bruksintensitet vil også være avgjørende. Risiko for lekkasjer øker med alder.
- Det er ikke fremvist dokumentasjon på utførelse og materialer for våtrommets tettesjikt. Våtrommets tettesjikt er innebygd og er derfor ikke mulig å vurdere uten dokumentasjon.

• Eldre membran innebærer økt sannsynlighet for aldringsrelaterte svekkelser i tetthet og funksjon. Risikoen for fuktinntrengning, lekkasjer og påfølgende skader øker gradvis etter hvert som membranen nærmer seg slutten av sin tekniske levetid. Eldre membraner kan også være mer sårbare for mekanisk påvirkning og punktvis svakheter.

Ved bruk av fuktindikator på utsatte steder registrerte jeg ingen unormale verdier. Det kan generelt ikke gis garanti for flislagte flater, da membran ikke kan kontrolleres. Dusjing direkte på gulv/vegger gir økt belastning på konstruksjonene.

Det anbefales å følge med på eventuelle fuktmerker, misfarging, lukt eller andre tegn på redusert tetthet. Regelmessig kontroll av tilstøtende konstruksjoner og overflater bør gjennomføres. Eier bør påregne utskifting eller rehabilitering av membranløsningen innen en normal tidshorisont, og vurdere tidligere tiltak dersom det oppstår indikasjoner på svekket funksjon.

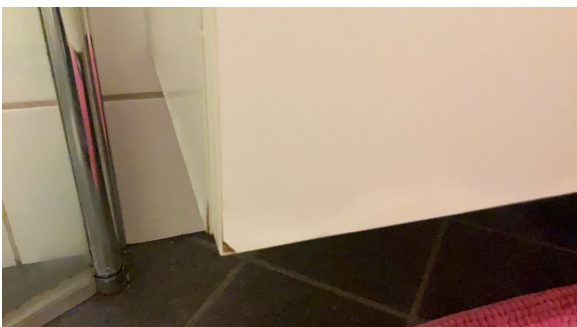
- Det er avvik:
- Det er skade på innredning.

Skade og fuktsvelling nederst på baderomsinnredning.

- Tiltak:
- Det er ikke behov for strakstiltak til utbedring av innredning. Om kjøper har andre brukskrav eller krav til estetikk er det påregnelig med utskifting.

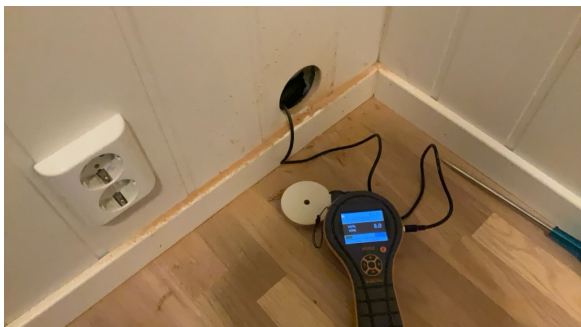
Hulltaking for fuktmåling i tilstøtende konstruksjon er foretatt, hull tatt i vegg i gang bak toalettet. Ved fuktmåling er det ikke registrert måleverdi som indikerer fukt. Målingene som er gjort er å betrakte som stikkprøver og sier bare noe om tilstanden i nærheten til området der målingen er utført. Området hvor det er foretatt hulltaking/fuktmåling er et område som normalt har liten fuktpåkjenning.

Ved fuktmåling er det ikke registrert måleverdi som indikerer fukt.

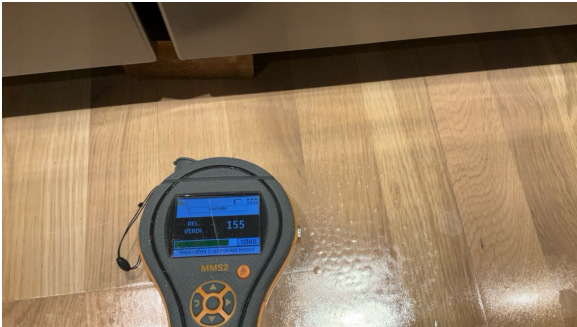
Ved bruk av fuktindikator på utsatte steder registrerte jeg ingen unormale verdier.

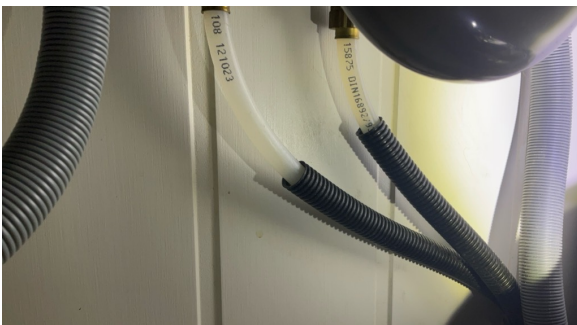
- Stoppekran er ikke lokalisert eller tilgjengelig.
- Det er avvik:
- I kjøkkenskap er det ikke tett tilslutning mellom varerør og vannrør på rør i rør opplegget.

Kostnadsestimat: 20 000 - 100 000

I kjøkkenskap er det ikke tett tilslutning mellom varerør og vannrør på rør i rør opplegget.

- Det må etableres tilgang til stoppekran.
- Ved en lekkasje på vannrør e.l. vil det være vanskelig å raskt stenge av vanntilførselen, når stoppekran ikke er tilgjengelig, noe som kan føre til betydelige større skader på boligen og eiendeler, enn om stoppekranen hadde vært lett tilgjengelig.
- Tiltak:
- Det bør monteres tettehylse mellom vannrør og ytterør for rør-i-rør system. Dersom det oppstår vannlekkasje på vannrøret føres ikke lekkasjevann til fordelerskap, noe som kan føre til vannskade.
