# Tilstandsrapport

Naust  
  Kystveien , 4842  
  ARENDAL kommune  
  # gnr. 509, bnr. 596

Befaringsdato: 04.08.2025

Rapportdato: 19.08.2025

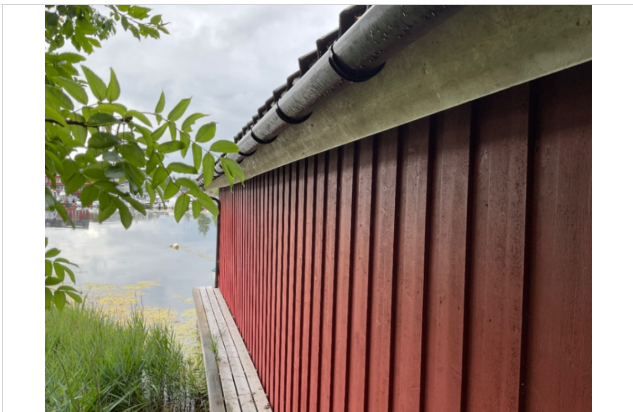
Fremstår som bra. Her er takrenne på begge sider. Gangvei for vedlikehold.

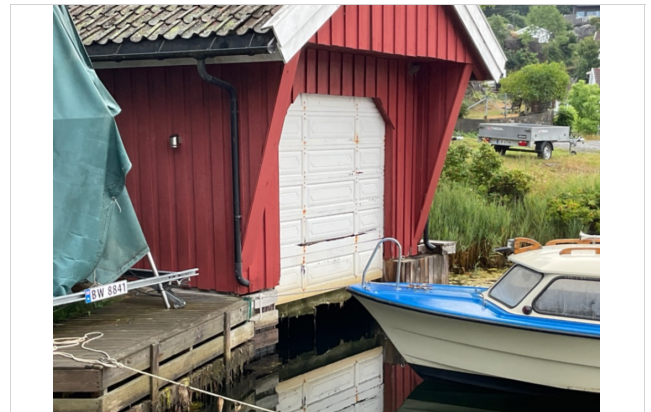
Port ( trenger noe reparasjon) og bryggekant på siden.

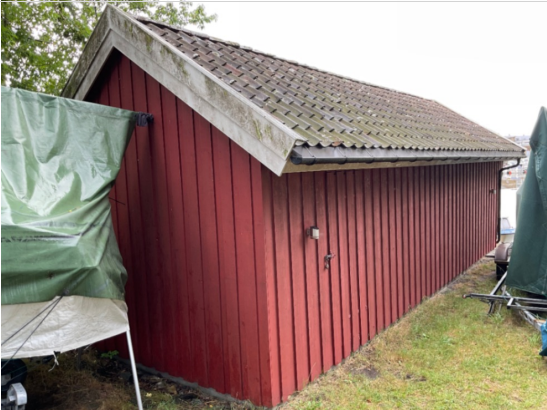
Bilde i fra vei ned og labankdør inn til båtnaust. Her er god lagringsplass på siden av bygget. Se kart.

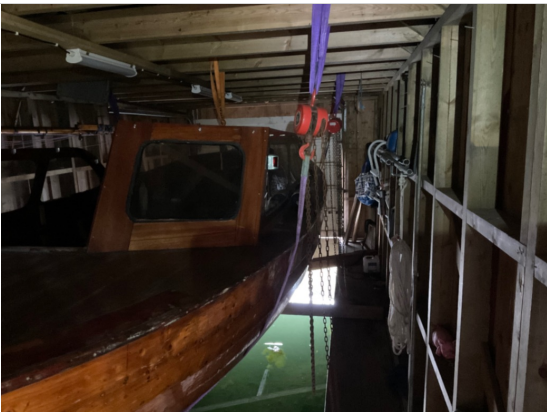
En tre snekke får grei plass her og kan heises opp

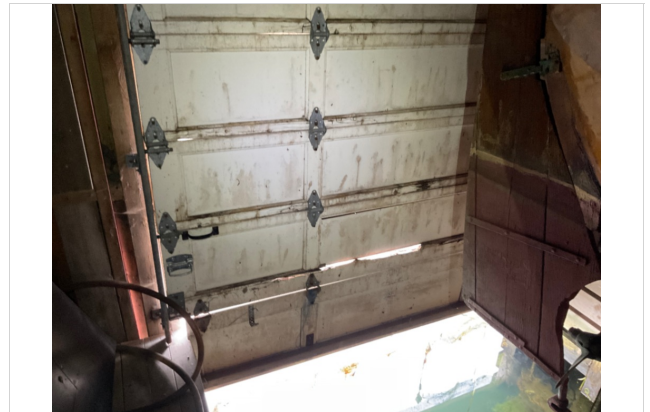
Leddporten er noe sliten og trenger vedlikehold.

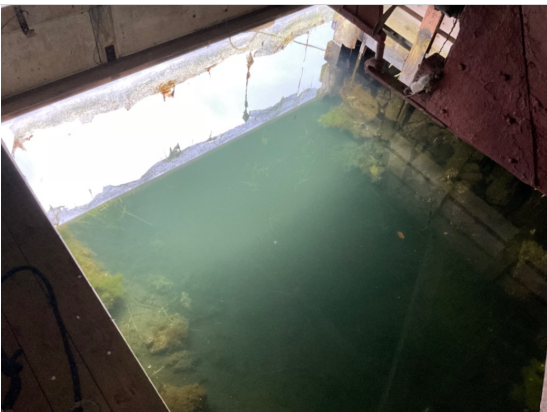
Vannspeil i mellom side vanger.

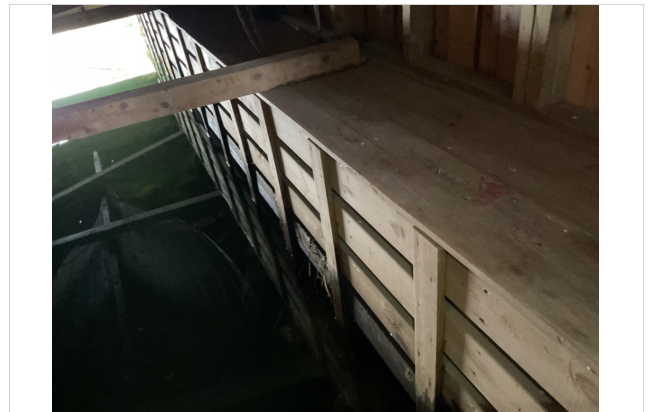
Ny gangvei på begge sider.
