Tilstandsrapport

Fritidsbolig

Bentsjordveien 15, 9046 OTEREN

Befaringsdato: 27.02.2026

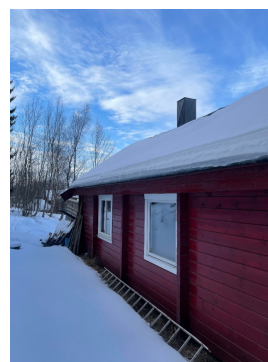
! TG 1 Nedløp og beslag

Nedløp og beslag av metall

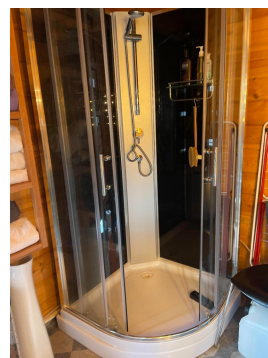
1. ETASJE > BAD/VASKEROM

- Det er mulighet for at det kan forekomme vannlekkasje på våtrommet hvor vann ikke vil gå til sluk.
- Det er påvist avvik i fallforhold til sluk i forhold til krav i forskrift på byggetidspunktet.

Det er registrert utilstrekkelig fall på gulvet mot sluk. Målinger og visuell kontroll viser at deler av gulvet har flate partier hvor vann ikke ledes naturlig mot sluket. Dette avviker fra anbefalte løsninger i våtromsnormen og vurderes som et funksjonelt avvik. Det ble ikke observert synlige tegn til lekkasje på befaringstidspunktet. Det ble målt motfall.

- Til tross for avviket i fall/høydeforskjell til sluk, vil gulvet fortsatt kunne lede vann mot sluket, men med redusert effektivitet. Dette kan potensielt øke risikoen for vannansamling i enkelte områder av badet.
- Et bad med manglende/reduert fall til sluk blir mindre funksjonelt og sikkert for brukeren. Dette kan medføre stående vann på gulvet, vann som ikke ledes effektivt til sluket, økt risiko for at vann renner ut av rommet og redusert sklisikkerhet på gulvet.

- Eventuelt lekkasjevann fra utstyr utenfor dusjsone vil ikke ha en naturlig vei til sluket. Dette kan føre til at vann samler seg på gulvet og potensielt renner ut av rommet eller trenger inn i konstruksjonen.

Redusert fall kan føre til at vann blir stående på gulvet over tid, noe som gir økt risiko for fuktbelastning på overflater og konstruksjoner. Dette kan på sikt medføre skader, redusert levetid på membran og overflatebelegg, samt redusert brukskvalitet.
