# Tilstandsrapport

📍 Abusdalsvegen 1323, 4737 HORNNES

# gnr. 32, bnr. 127

## Fritidsbolig - Byggeår: 2019

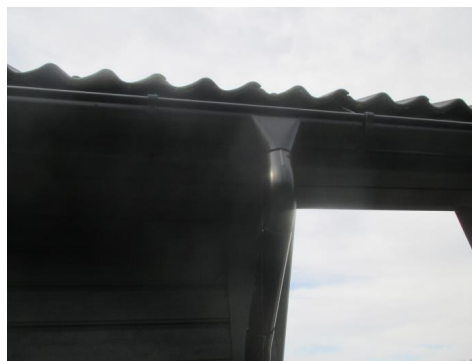
Takrenner og nedløp av stål.

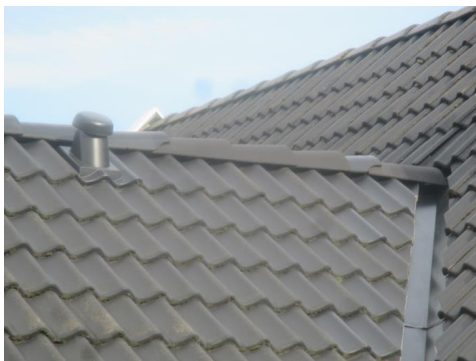
Taktekkingen er av betongtakstein type dobbelkrum. Taket er besikket fra takfot i stige.

Deler av taktekingen.

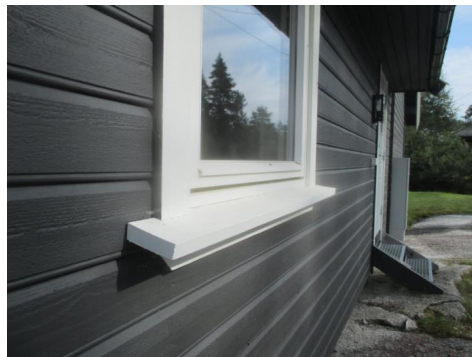
Deler av fasade.

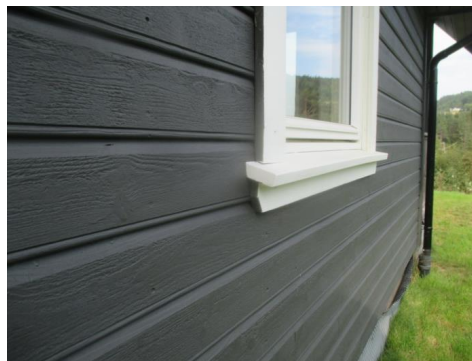
Kledning med tilhørende belistninger.

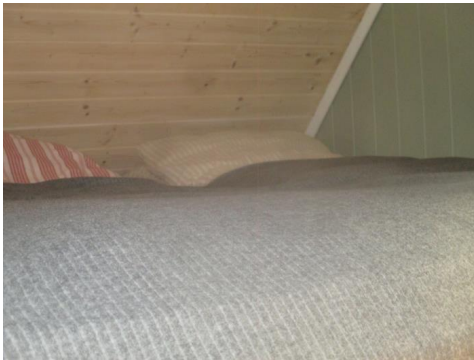
Deler av hems.

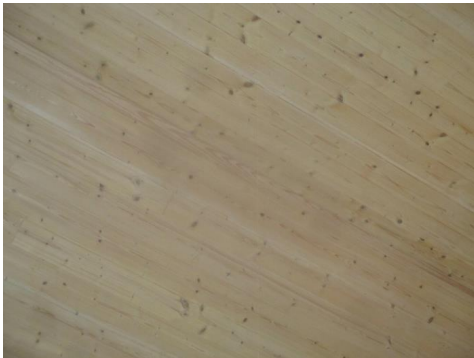
Lukket takkonstruksjon i stue kjøkken.

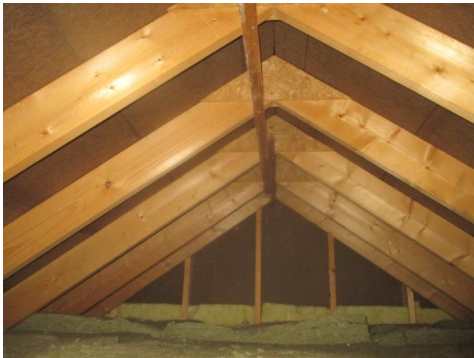
Deler av loftet.

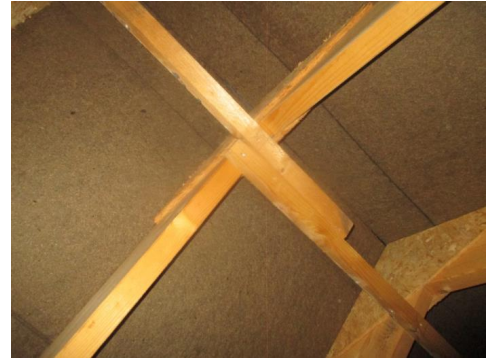
Plassbygget sperrekonstruksjon.

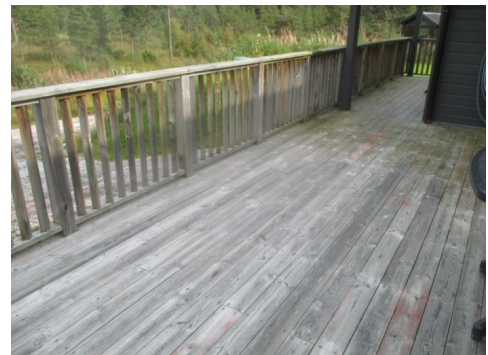
- Rekkverket er for lavt i forhold til dagens krav til rekkverkshøyder.

Deler av terrasse.

- Det er ikke krav om utbedring av rekkverkshøyde opp til dagens forskriftskrav.

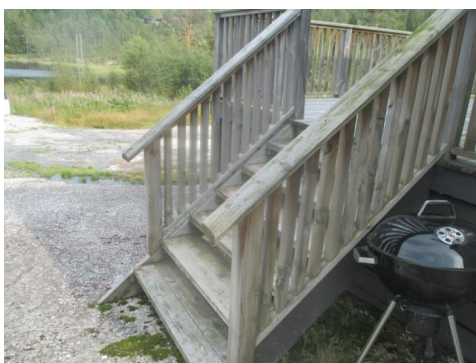
Trapp til terrasse.

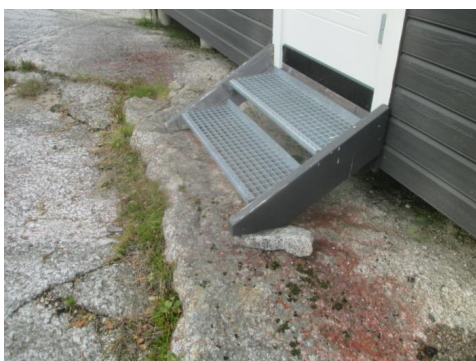
Mindre trapp ved inngangsparti.

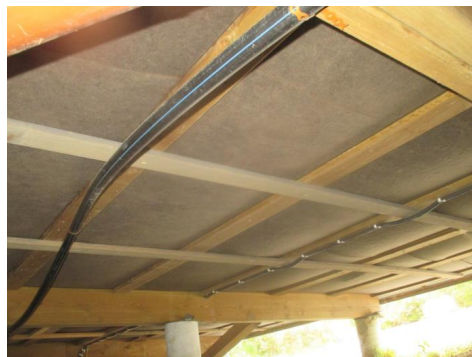
Etasjeskiller er av trebjelkelag med plattformgulv og underliggende stubbloft. Stubbloftet ble vurdert og funnet i bra stand.

Deler av stubbloftet.

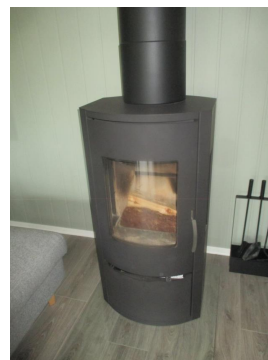
Vedovn.

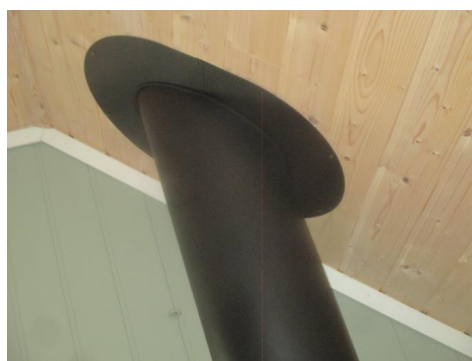
Takgjennomføring på hems.

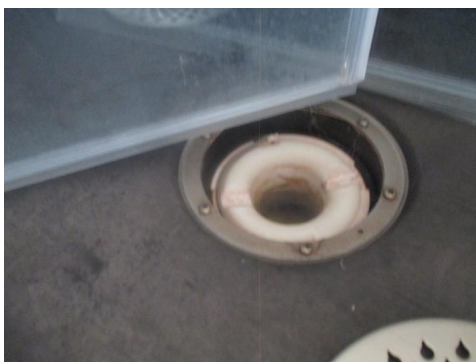
Sluk i dusjhjørne.

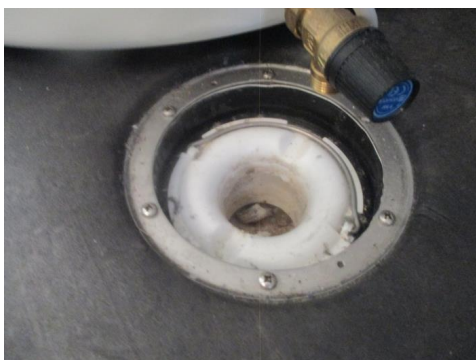
Sluk ved bereder.

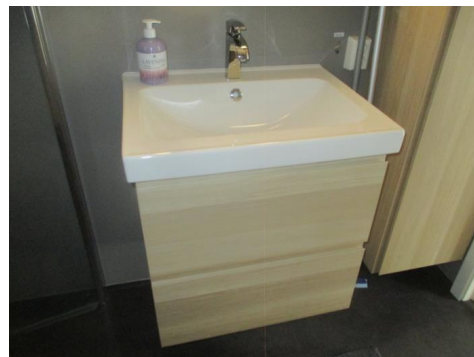
Innredning.

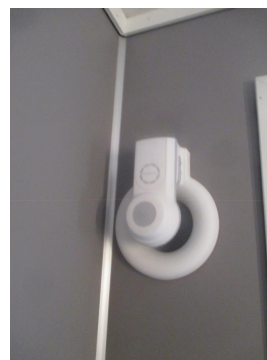
Vifte i ytterveggen.

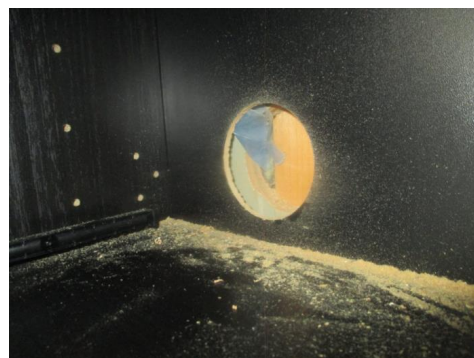
Hulltaking er foretatt i fra kjøkkeninnredning i mot dusjhjørne, uten å påvise unormale forhold.

Hulltaking i fra kjøkkeninnredningen.

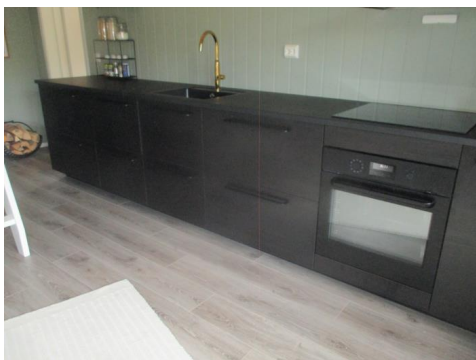
Deler av innredningen.

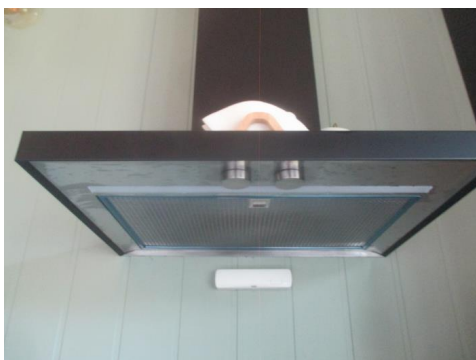
Ventilator.

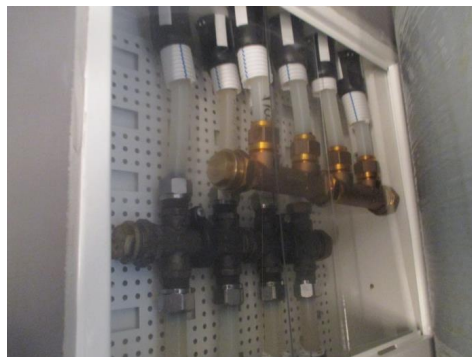
Fordelerskap.

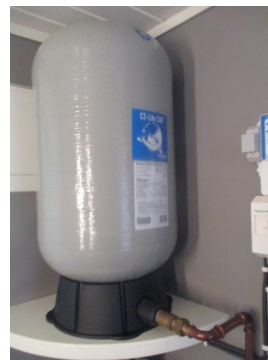
Trykktank.

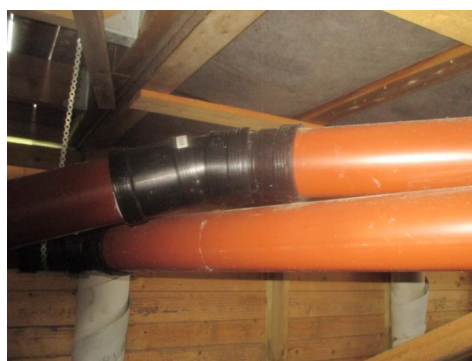
Deler av avløpsrør under hytta.

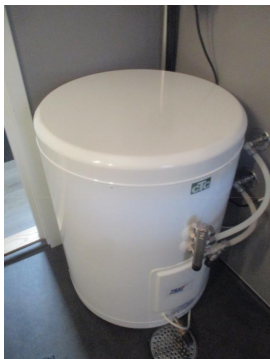
Bereder er plassert på badet.

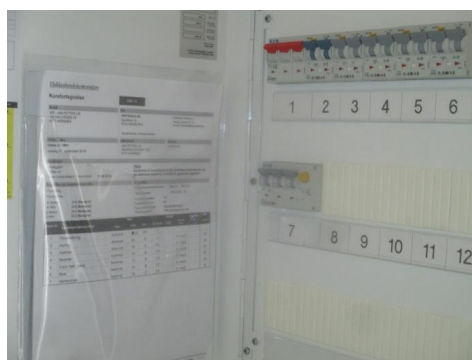
Sikringsskapet er plassert i gangen og har merkede kurser. Anlegget er i fra 2020 og har ingen åpenbare synlige skader/feil.

Sikringsskapet er plassert i gangen.

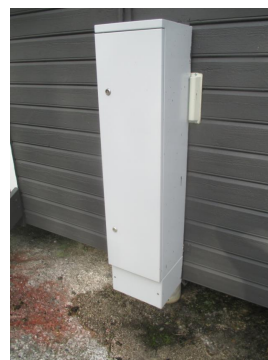
Utvendig strømskap.

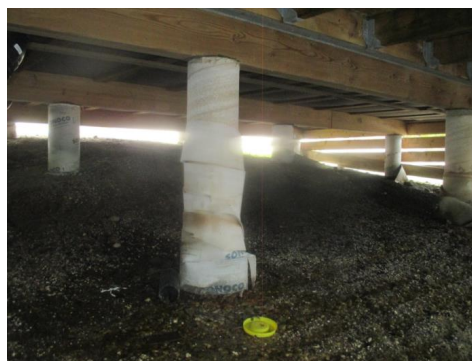
Støpte pilarer.

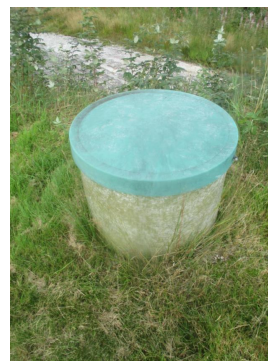
Utvendig tett tank for avløp.
