Tilstandsrapport

Fritidsbolig

Stenbyvegen 108, 2338 ESPA

Befaringsdato: 30.04.2026

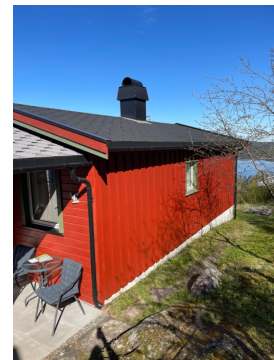
! TG 2 Veggkonstruksjon

- Det er påvist spredte råteskader i bordkledningen.

- Råteskadet trekledning må skiftes ut.
- Råteskader i bordkledningen kan fortsette å utvikle seg både i tilliggende bordkledning og til bakenforliggende veggkonstruksjon, dersom en ikke foretar tiltak.

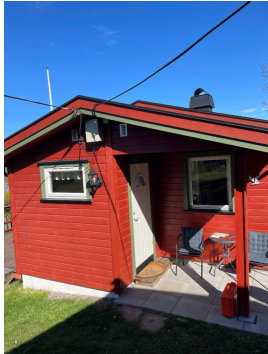
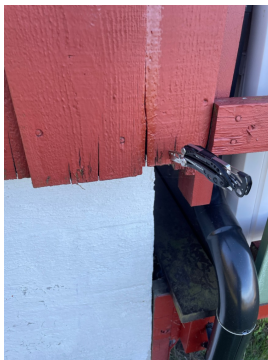
- Det er påvist avvik rundt innsettingsdetaljer.
- Belisting er tett mot vannbrett utvendig.

- Det bør gjøres tiltak for å lukke avviket.

Lage lufting mellom listverk og vannbrett utvendig for å unngå råteskader.

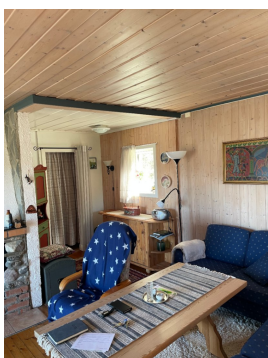
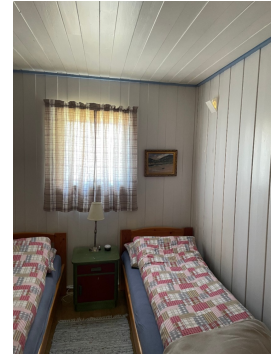
TG 2 Etasjeskille/gulv mot grunn

- Det er målt høydeforskjell på mellom 15-30 mm gjennom hele rommet. Tilstandsgrad 2 gis med bakgrunn i standardens krav til godkjente måleavvik.

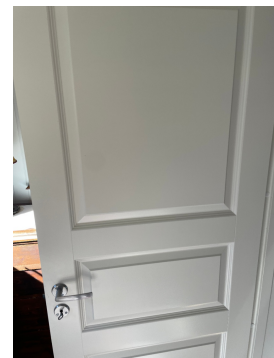
- Det er påvist at overflater har noe skader.

- Det er ikke behov for utbedringstiltak.

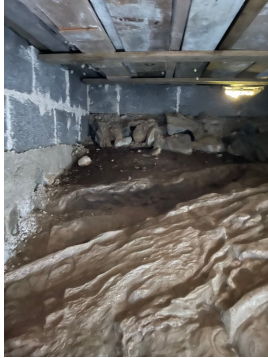
TG 2 Fuktsikring og drenering

Ingen synlig drenering eller fuktsikring på grunnmur.

- Mer enn halvparten av forventet levetid på drenering er overskredet. Opplyst fra eier om tidvis noe fukt inn i krypkjeller.

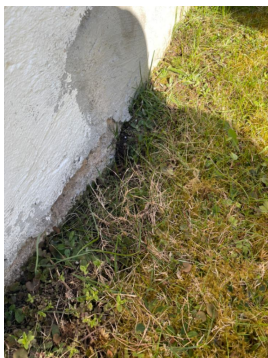
TG 2 Terrengforhold

- Det er påvist dårlig fall eller flatt terreng inn mot grunnmur og dermed muligheter for større vannansamlinger.
- Det er påvist andre avvik:

Fall mot bygning tilsier fukt/snø/ is dannelser som gir slitasje og belastninger over tid.

- Dersom avvik ikke utbedres er det fare for videre skadeutvikling.

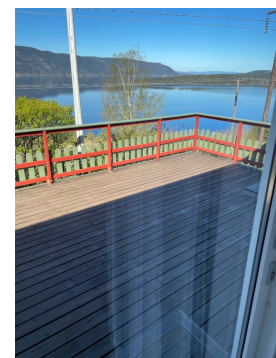
Det er mangler ved rekkverk terrasse og trapp til terrasse. Åpninger i rekkverk, lav rekkverk høyde er avvik som går på sikkerhet sett mot dagens krav.

- Det er ikke krav om utbedring av rekkverkshøyde opp til dagens forskriftskrav.
- Rekkverk for utvendige trapper må monteres for å lukke avviket.
- Det bør gjennomføres radonmålinger.
- Det er ikke krav om utbedring av åpninger i rekkverk til dagens forskriftskrav.
