Tilstandsrapport

Andelsleilighet 1.etg.

Skjønhaugenga 1, 1860 TRØGSTAD

Rapportdato: 09.04.2026

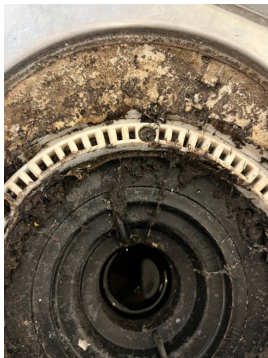
Det er plastsluk og smøremembran med dokumentert utførelse.

Synlig klemt mansjett i sluk.

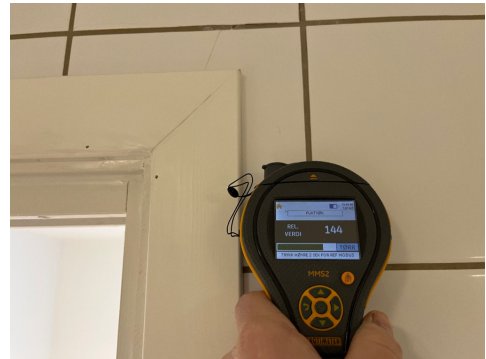
Det ble foretatt enkelt overflate fuktsøk med referansepunkt ved dør til soverom. Det ble ikke målt forhøyede fuktverdier på vegger i dusjsone/våtsone.

Refreansemåling.

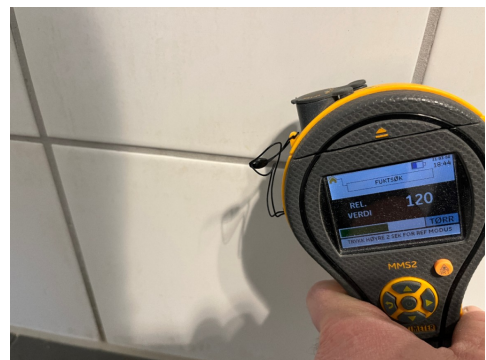
Nede ved gulv i dusj.
