Tilstandsrapport

Fritidsbolig

Njáhkájávri 14, 9732 KARASJOK

Befaringsdato: 01.04.2026

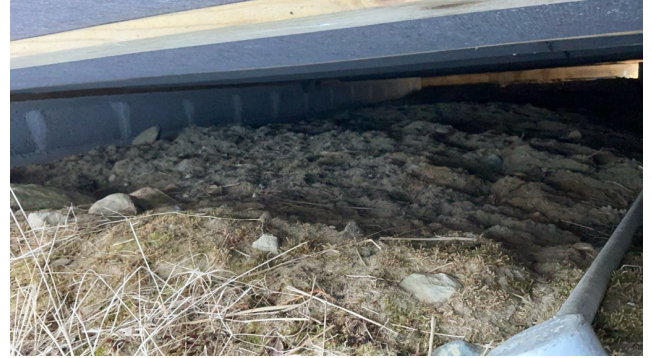
! TG 1 Etasjeskille/gulv mot grunn

Beskrivelse

Etasjeskiller er av trebjelkelag.

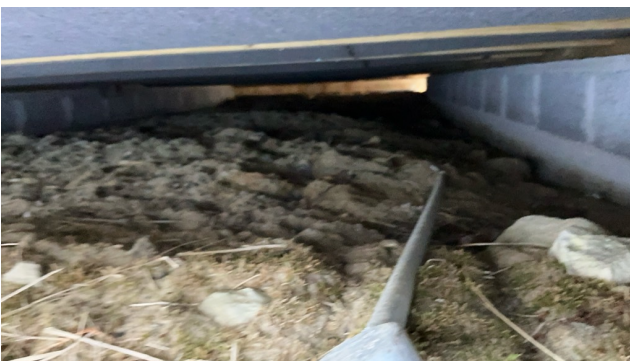
! TG 1 Kryp Kjeller

Beskrivelse

Bygningen har krypkjeller under trebjelkelag og stubbegulv.

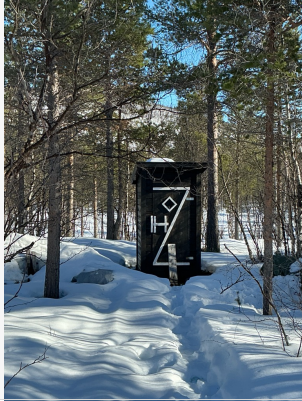
Utedo

Merk: Bygget er ikke tilstandsvurdert
