Tilstandsrapport

Leilighet i tomannsbolig

Major Forbus gate 38, 1776 HALDEN

Rapportdato: 11.03.2026

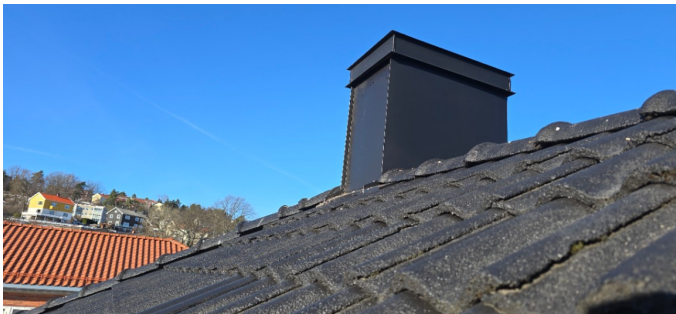
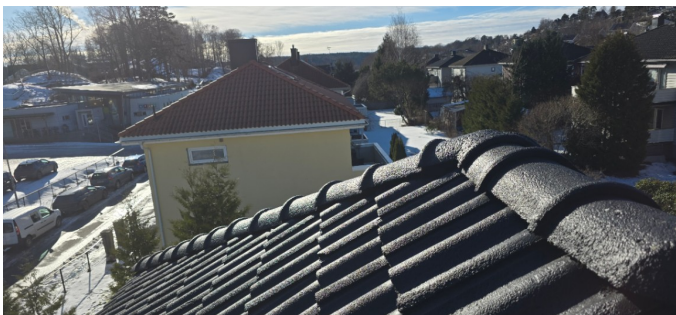
TG 2 Nedløp og beslag

Når renner, nedløp og beslag har passert mer enn halvparten av forventet brukstid, øker risikoen for lekkasjer og redusert bortledning av vann.

Flassing på kroker og synlige drypplekkasjer indikerer at materialene er svekket og at funksjonen er redusert.

Feil eller svekkelser i beslag kan føre til vanninntrengning i tilstøtende konstruksjoner, med risiko for fuktskader på vegger, gesimser og undertak.

Det er flass på kroker. Noen synlige drypplekkasjer.

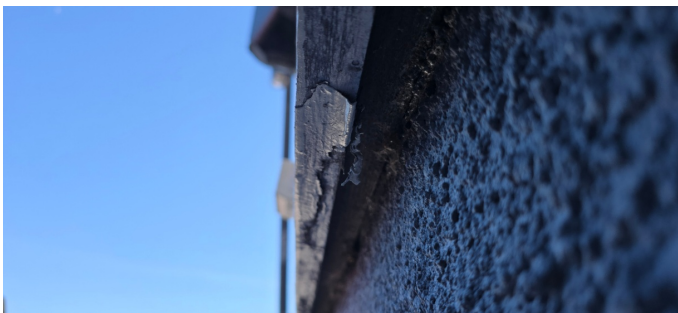
Det er noe sprekkdannelse og flass. Eldre maling er trolig linoljemaling. Dette gjør at nyere maling vil danne bobler og flaske av.

Manglende eller begrenset lufting i nedkant av kledningen gjør at fukt som trenger inn bak kledningen ikke tørker ut tilfredsstillende. Dette øker risikoen for råteskader i både kledning og bakenforliggende konstruksjon.

Eldre trekledning fra byggeår har redusert motstandsevne mot fukt og mekanisk slitasje. Oppsprekking og værslitasje gir økt vannopptak og dermed høyere risiko for råteutvikling.

Sprekkdannelser og flassing i malingslaget, særlig der eldre linoljemaling er overmalt med moderne malingstyper, fører til dårlig vedheft og økt fuktbelastning på treverket.

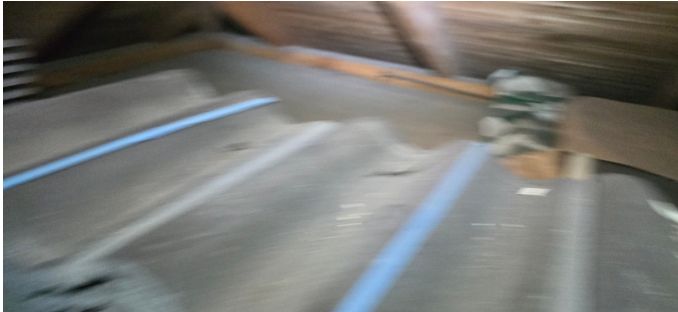
Begrenset ventilering i takkonstruksjonen gjør at fukt ikke ventileres ut som forutsatt. Dette øker risikoen for kondens, soppvekst og råteskader i både takstoler, rupanel og isolasjon.

Tette gesimskasser hindrer nødvendig luftgjennomstrømning fra raft til møne, noe som forsterker fuktbelastningen i konstruksjonen.

Ikke lufting i gesims kasser

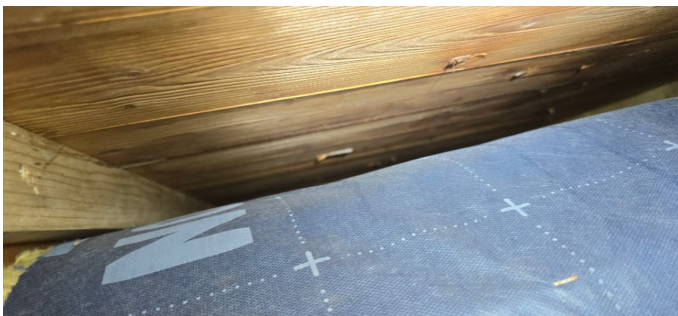
Det ble målt opp til 17 vekt% fukt i takkonstruksjonen. Ved nivåer over 15-16 vekt% vil det være fare for utvikling av sopp, råte og mugg.

Målt fuktinnhold opp til 17 vekt % ligger over nivået der risiko for sopp og råteutvikling øker (kritisk nivå ca. 15-16 vekt %).

begrenset lufting i tak konstruksjon

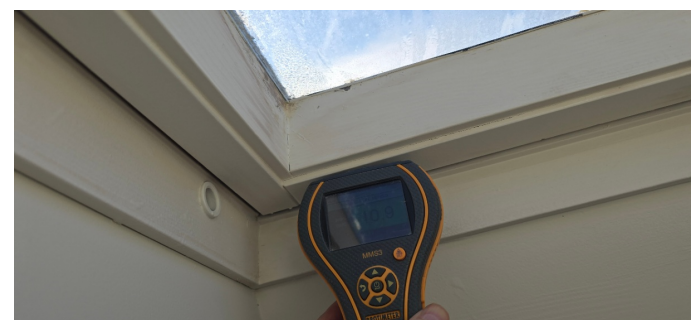
Sprekker og svartsopp i karmen og noe fukt merker/svelling i foringer som er overmalt.

Slitte karmen, sprekker i treverk og svartsopp viser at vinduene har vært utsatt for fuktbelastning over tid. Dette gir økt risiko for videre nedbrytning av treverket.

fukt merker innvendig karm

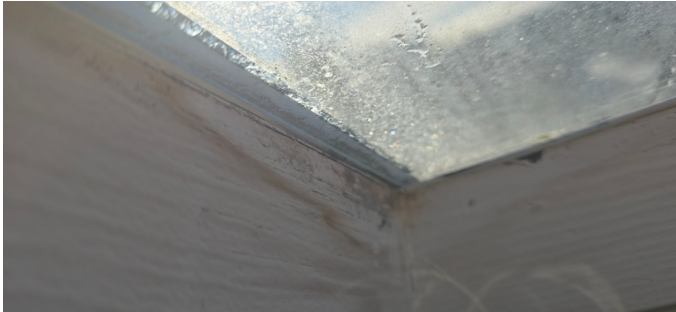
Fuktmerker og svelling i foringer som er overmalt kan indikere tidligere fuktinntrengning, og kan føre til redusert levetid dersom forholdet utvikler seg.

fukt merker innvendig karm

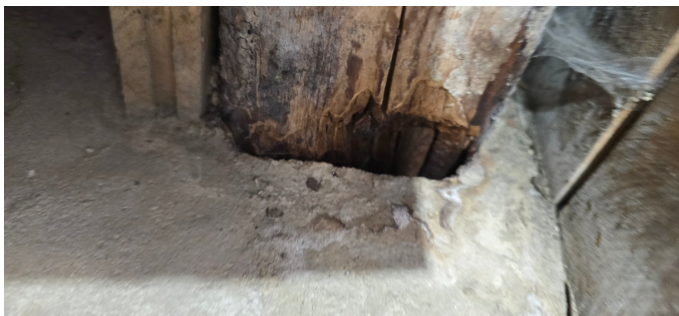
Synlige fuktmerker og saltutslag på betong og treverk. Noe sprekkdannelse, spesielt i bod mot sør.

Det er noe spredt råte i treverk mot betong. Det ble målt opp til 22 vekt% fukt i treverk. Eier informerer om at det oppsto en vannlekkasje i forbindelse med utskiftning av noe rør.

Det er begrenset ventilering i kjelleren. Høy luftfuktighet og høye fuktindikasjoner på betong.

Det er registrert fuktgjennomtrenging både i kjellergulv og kjellermur, samt saltutslag og fuktmerker. Dette viser at konstruksjonen står under vedvarende fuktbelastning.

Målt fuktinnhold i treverk opp til 22 vekt % ligger klart over kritisk nivå (ca. 15–16 vekt %), og gir risiko for råte, sopp og muggutvikling.
