# Tilstandsrapport

Tomannsbolig

Litlåsvegen 149 B, 5953 FONNES

Befaringsdato: 14.04.2026

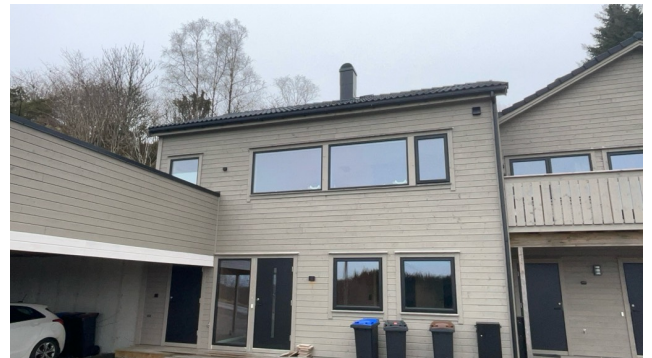
Zanda Arktis ru dobbelkrum er godkjent opp til 35 grader uten at det monteres snøfangere.

Ikke montert snøfangere

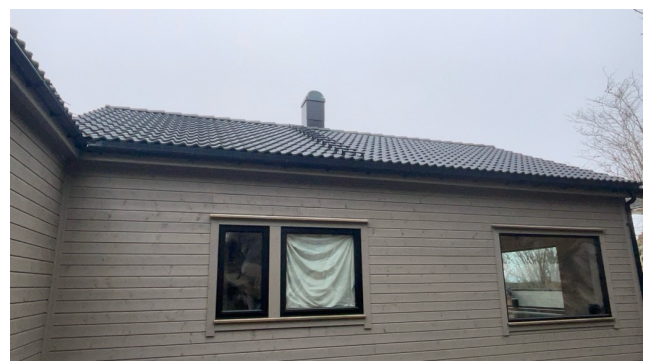
Montert stigetrinn til pipe.

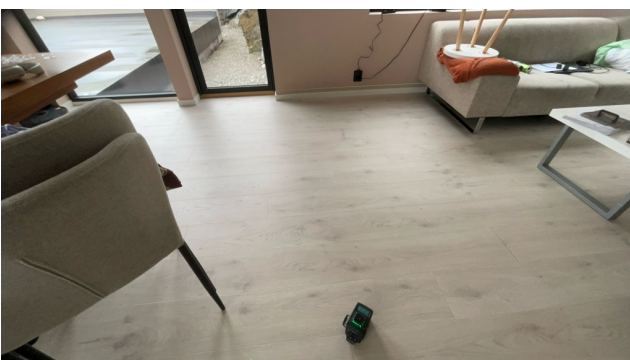
10 mm retningsavvik i stue.

Måling av eventuelt retningsavvik i stue

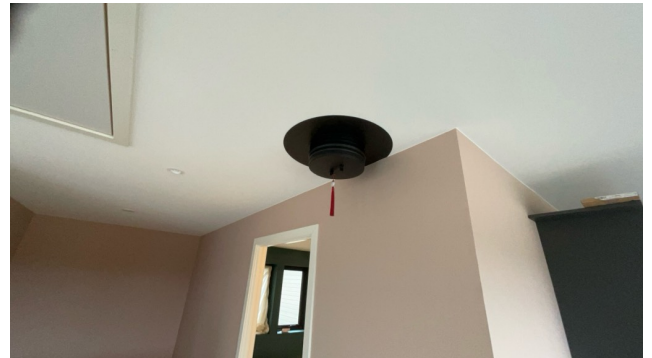
Stålpipe avsluttet i himling.

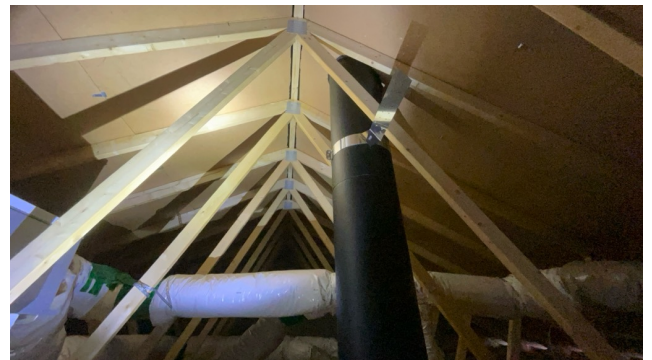
Stålpipe på kaldtloft.

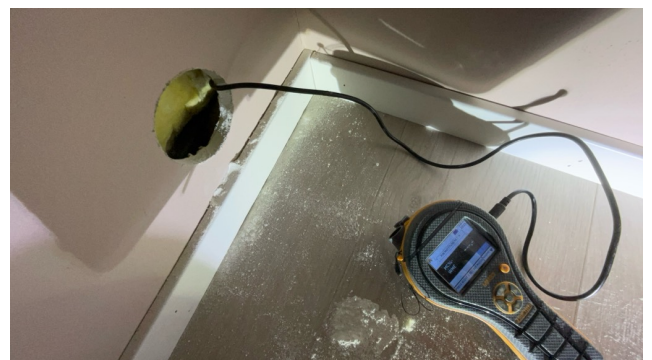
Det ble ikke registrert forhøyet fuktnivå i vegg ved hullboring.  
Fuktighetsnivå under 8 % vises ikke på instrumentet.

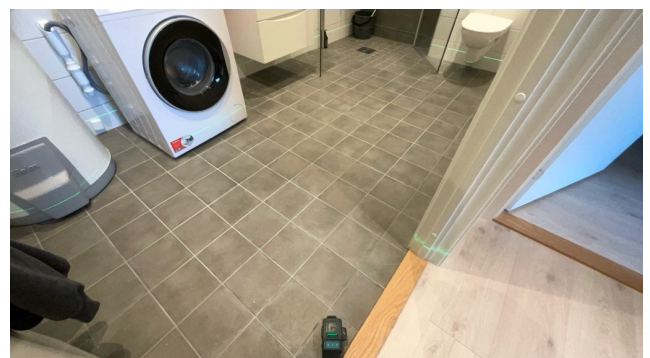
Ok fall til sluk.

Måling av fall til sluk

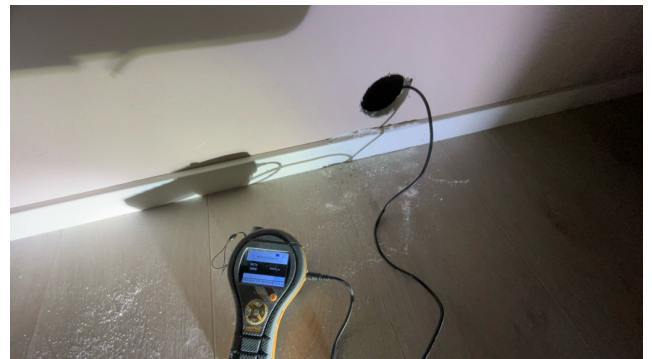
Det ble ikke registrert forhøyet fuktnivå i vegg ved hullboring. Fuktighetsnivå under 8 % vises ikke på instrumentet.

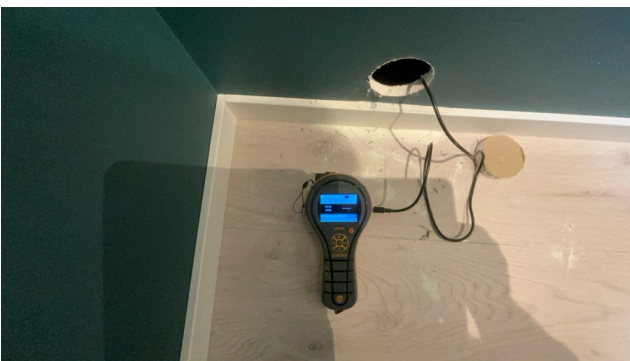
Det ble ikke registrert forhøyet fuktnivå i vegg ved hullboring.  
Fuktighetsnivå under 8 % vises ikke på instrumentet.

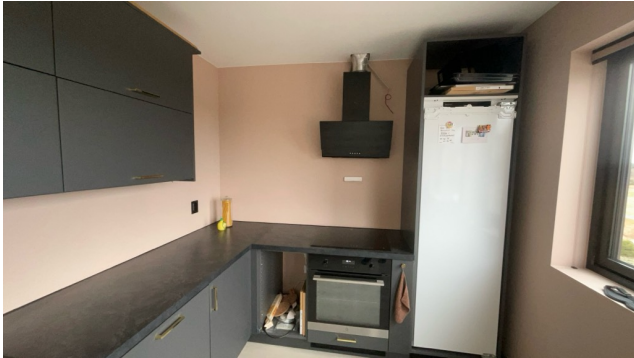
Ventilator over platetopp.

Ventilatoren bør tilkobles snarest.

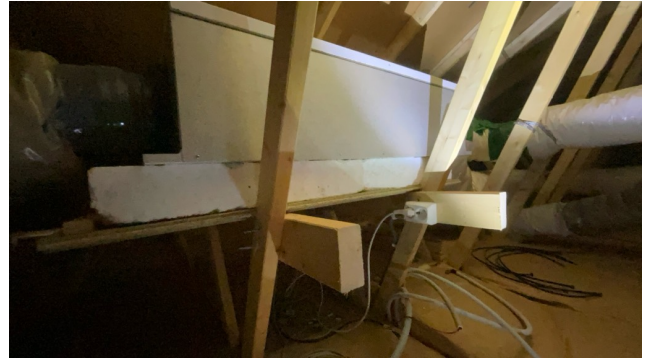
Balansert ventilasjon, enhet er plassert kaldtloft.  
Det er ikke registrert avrenningsør fra enhet. Dette bør sjekkes.
