# Tilstandsrapport

Enebolig

Glåmvegen 13, 2436 VÅLER I SOLØR

Rapportdato: 23.10.2025

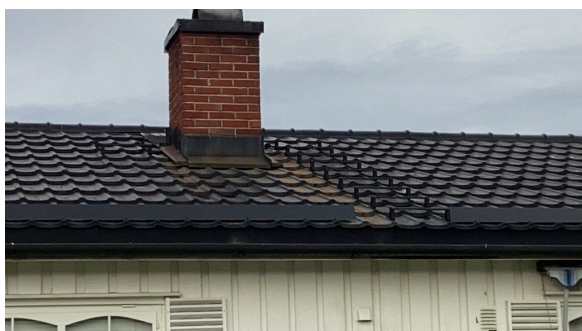
Rust/misfarging på overflater nedenfor pipe.

- Overvåk tilstanden jevnlig. For å få tilstandsgrad 0 eller 1 må tekingen skiftes ut, men tidspunktet for når dette er nødvendig er vanskelig å si noe om.

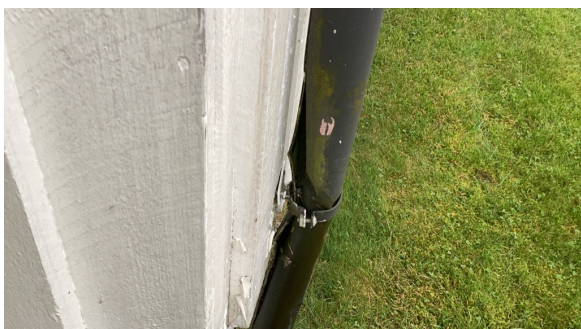
Stedvis begynnende avskaling og rust på beslag.  
Skade på nedløp på bakside.

Skade på taknedløp.

- Overvåk tilstanden jevnlig. For å få tilstandsgrad 0 eller 1 må beslag/renner/nedløp skiftes ut, men tidspunktet for når dette er nødvendig er vanskelig å si noe om.

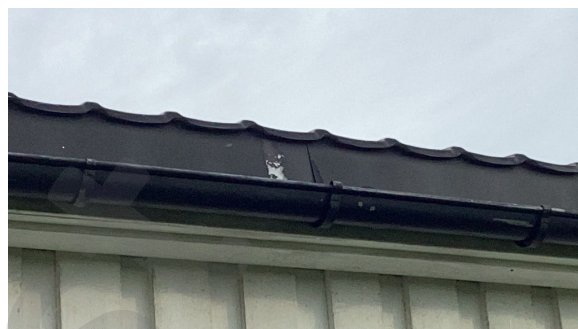
Eksempel på avskaling på beslag

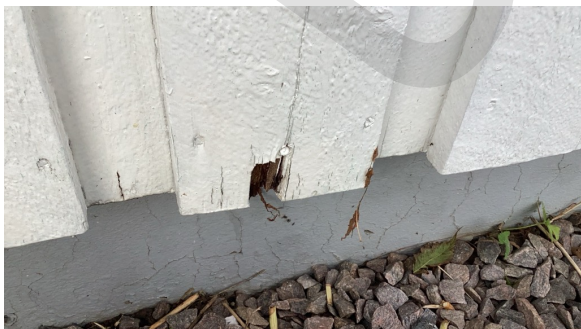
- Det er påvist spredte råteskader i bordkledningen.

Eksempel på råte i kledning.

- Råteskadet trekledning må skiftes ut.
- Råteskader i bordkledningen kan fortsette å utvikle seg både i tilliggende bordkledning og til bakenforliggende veggkonstruksjon, dersom en ikke foretar tiltak.

Utskifting av råteskadede kledningsbord.

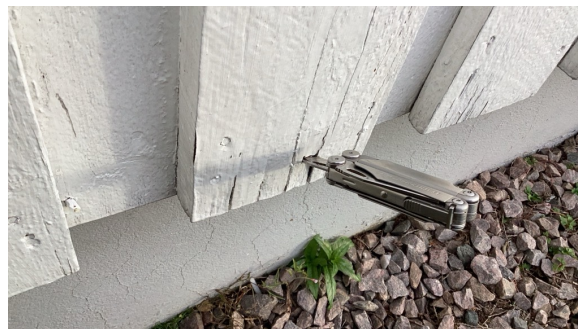
Eksempel på råte i kledning.

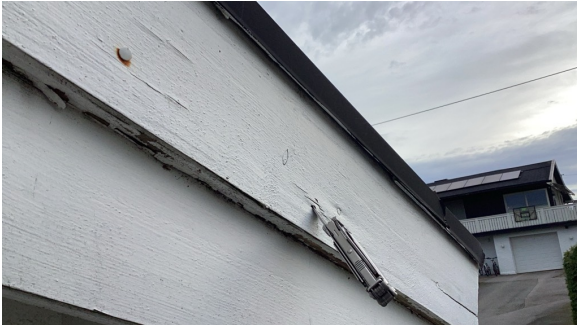
Råte i vindski.

Utskifting av råteskadede vindskibord.  
Bekjempelse av mus etter behov.

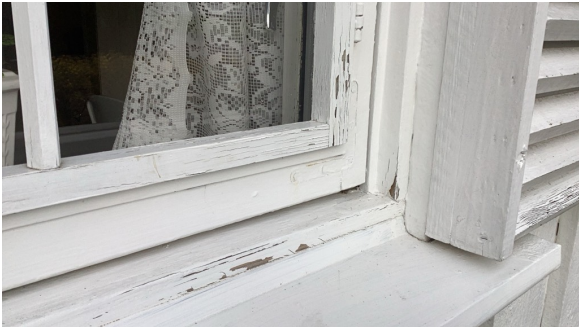
Vinduer har passert forventet brukstid, det kan finnes vinduer med punkterte glass.  
Noen vinduer har slitasje på overflater.  
Sjalusirister har slitasje.  
Det er sprekk i glass på kjellervindu.  
Det er råte på sprosser mot sør.

Eksempel på slitasje.

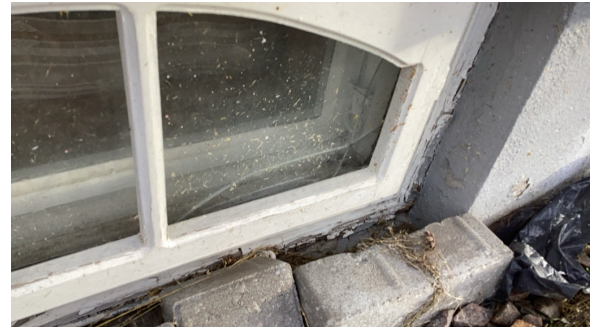
Sprekk i glass på kjellervindu.

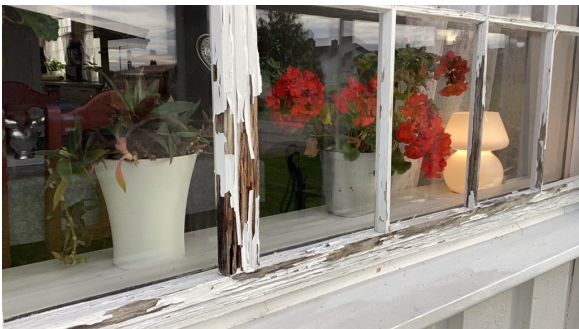
Råte på sprosse.

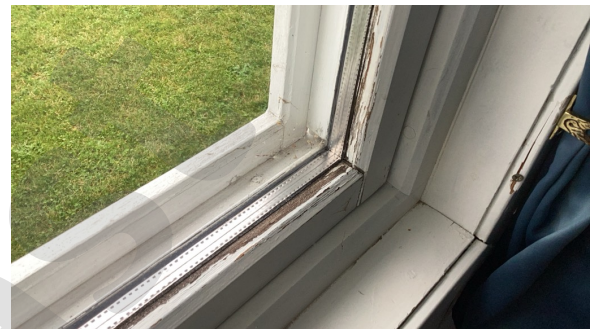
Eksempel på innvendig slitasje.

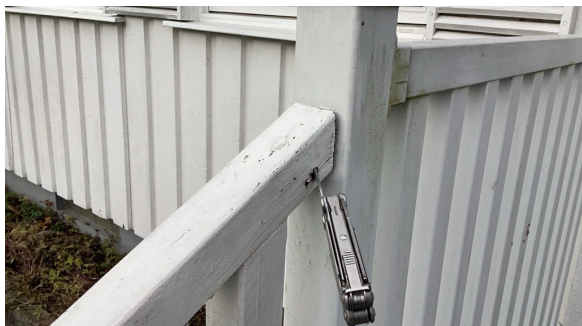
Begynnende råte i rekkverk på trapp.

Det må påregnes behov for utskifting av rekkverk i trapp.

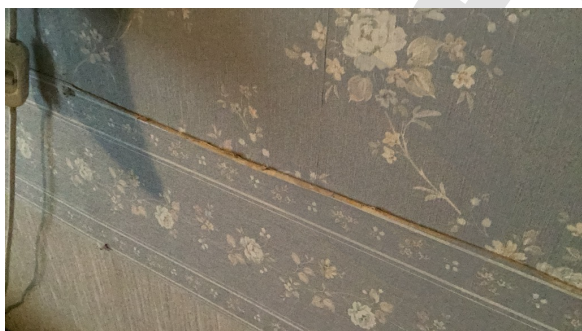
Enkelte overflater er modne for oppussing.

Eksempel på tapet som løsner i skjøt.

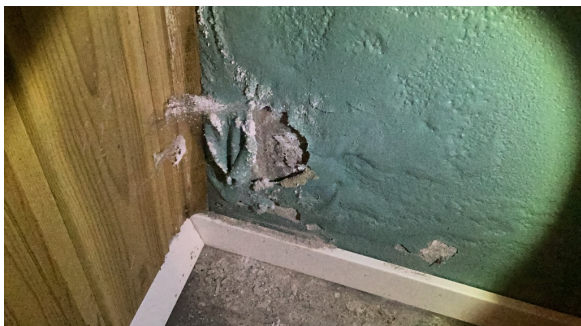
Eksempel på avskaling og saltutslag.

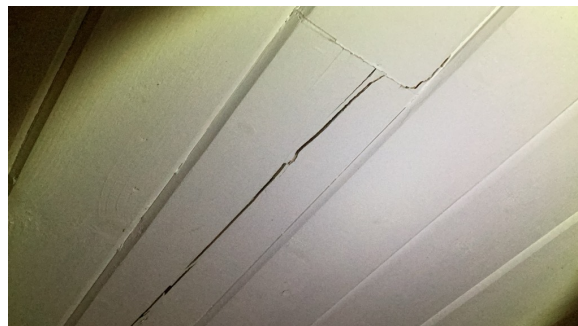
Det er noen sprekker i panel i himling.

Eksempel på sprekk i panel i himling.

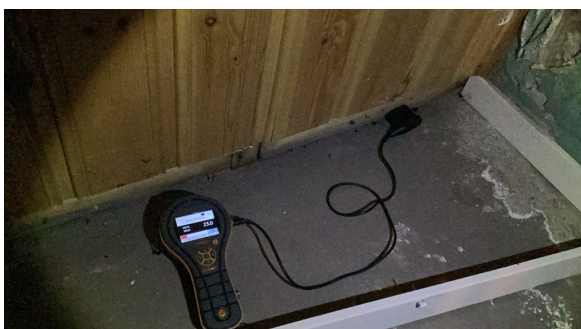
- Det er gjennom målinger påvist høyt fuktnivå i trevegger i underetg./kjeller, det er derfor ikke foretatt hulltaking

Utforede vegger mot terreng er risikokonstruksjoner som kan medføre og skjule sopp- og råteskader. Det er foretatt fuktmåling i konstruksjonen som viser et fuktinnhold på ca. 23 vektprosent. Fuktinnhold i treverk på over 20 vektprosent medfører fare for utvikling av sopp- og råteskader.

Fuktmåling viser et fuktinnhold ytterst i veggkonstruksjonen på ca. 23 vektprosent.

Det er ikke nødvendig med tiltak ut fra dagens enkle bruk av kjeller og at det ikke er påvist skader, men ut fra de beskrevne symptomer så finnes det risiko for skjulte skader i utforede vegger.

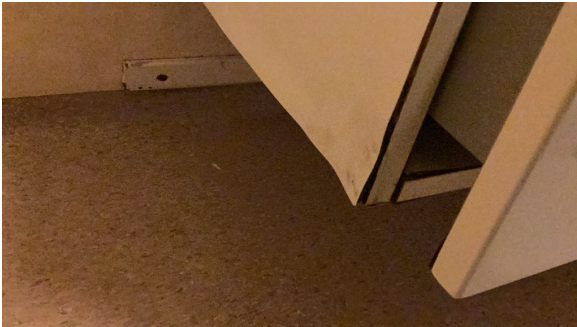
Det er fuktskader nederst på innredninger.

Det er fuktskader på servanttinnredning.

Det er ikke nødvendig med tiltak ut fra funksjon.

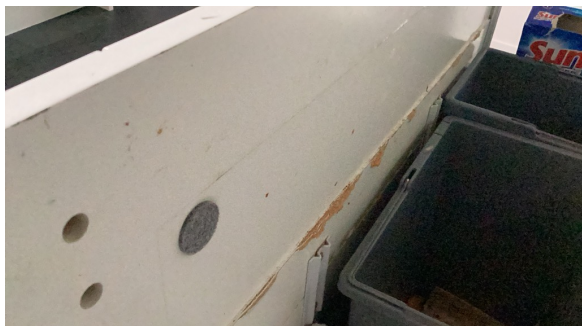
Eksempel på slitasje.

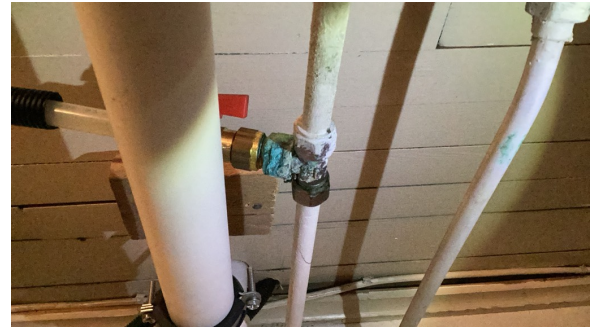
Det er noen steder korrosjon på rørskjøter.

Stedvis korrosjon på skjøter.

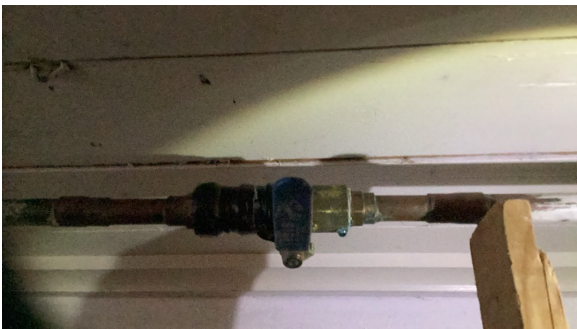
Det drypper fra rørskøt.

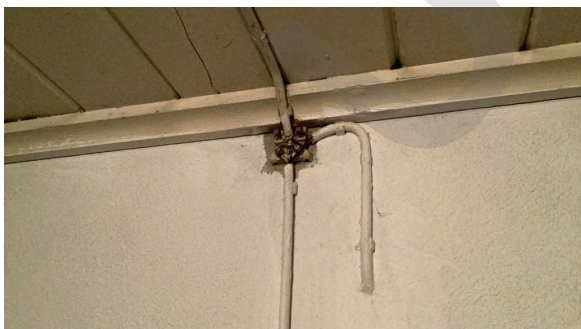
Det er koblingsboks uten lokk i kjeller. (Forholdet vil medføre avvik ved en eventuell el-kontroll.)

Koblingsboks uten lokk i kjeller.

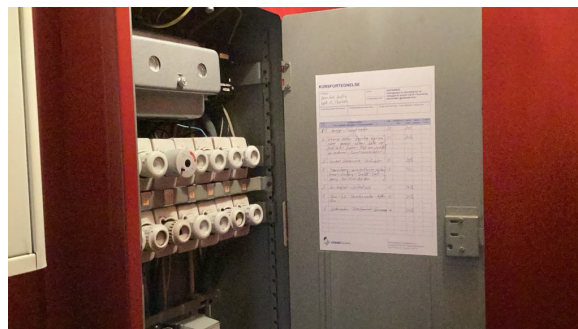
Sikringskap med hovedsakelig porselenssikringer.

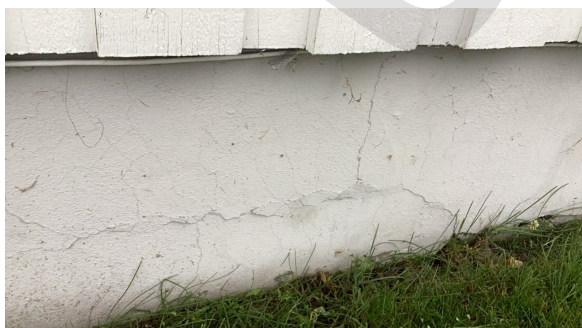
Fundamentering med grunnmurer, grunnmurer er pusset og malt over terreng.  
Det er noen steder svinnsprekker i overflater.

Eksempel på svinnsprekker.
