Tilstandsrapport

Fritidsbolig

Hagagrendvegen 332, 2933 REINLI

Befaringsdato: 31.03.2026

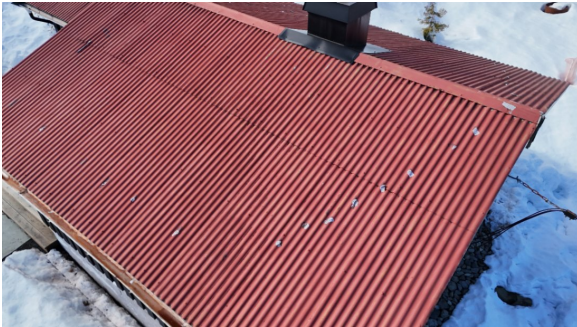
Stålplater/bølgeblekkplater fra byggeår.

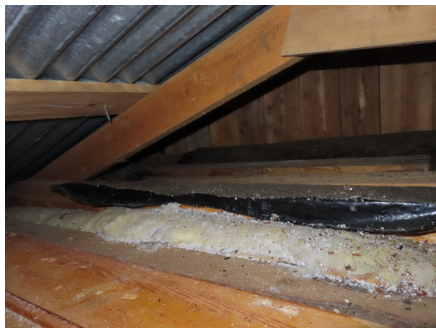
2. Manglende undertak medfører økt fare for kondens og fuktskader i takisolasjonen, noe som kan føre til redusert isolasjonsevne og skade på byggets bærekonstruksjon.

Del av loft.

Som bildet viser er det her ikke etablert noen form for undertak. Samme konstruksjonsmessige prinsipp forutsettes også over hoveddel av bygget.

Tiltak bør iverksettes for å utbedre eller skifte ut taktekking og vurdere etablering av undertak for å redusere risikoen for fukt- og vannskader.

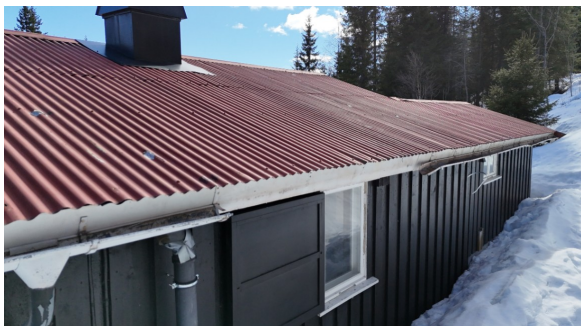
Det er til pipene ikke montert stigetrinn/takstige eller feierplattform for feier.

1. Det bør monteres snøfangere for å hindre snøras fra taket, da dagens krav tilsier dette ved platetekking.
2. Stigetrinn, takstige og feierplattform må monteres for å sikre lovpålagt adkomst for feier, i henhold til Forskrift om brannforebygging. Manglende adkomst kan føre til at nødvendig tilsyn og feiing ikke blir utført, noe som øker risikoen for brann og skader på pipe.
3. Skadede og deformerte takrenner og nedløp bør utbedres eller skiftes ut for å sikre effektiv bortledning av vann og forhindre fuktskader på bygningen.

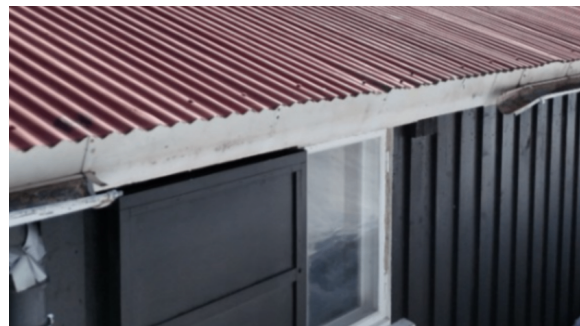
Takrenne brutt av pga snøpress (oppbygging av isdannelse/kondensering etter takkanten pga varmegjennomgang - is og snø vil da brenne av takrenner og påvirke nedre del av takkanten). Det må beregnes nye renner etter at problemet med kondenseringen er imøtekommet.

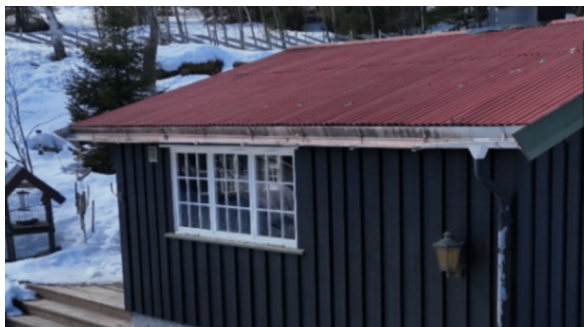
Takrenner sammen med forkantbordet er ute av stilling, hvor forkantbordet nå ligger utenfor dryppkanten av platene, noe medfører at alt takvann blir ledet direkte på forkantbordet - fukt og råteskader som følge av dette. Nytt forkantbord og nye renner må beregnes montert.

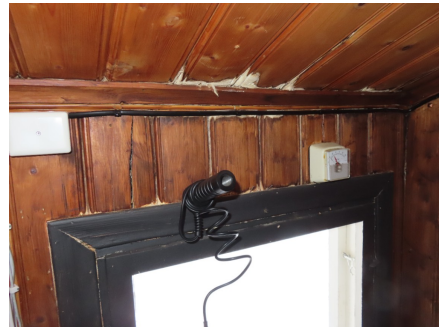
Vindu på kjøkken.
Synlig soppvekst

Vindu på kjøkken.
Søkepinner for fuktsøk kunne skyves gjennom konstruksjonen = massiv råteskade

Det må gjennomføres omfattende utbedringer av veggkonstruksjonen, inkludert utskifting av råteskadet treverk (Lekkasjer rundt er ivaretatt, da det er montert nytt pipebeslag).

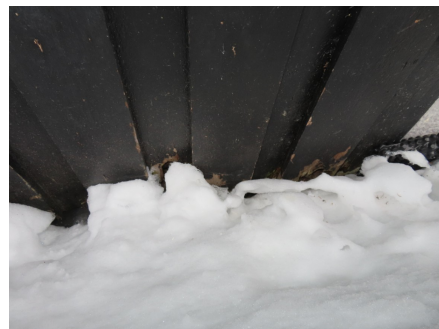
Det ses former for reparasjonstiltak utv. på og rundt vindu pga fuktskader.

Påvist fuktskader i ytterveggskledningen - råteskadene strekker seg inn i konstruksjonen.
Merk også at det med verveidende sannsynlighet er skader i innenforliggende trebjelkelag.

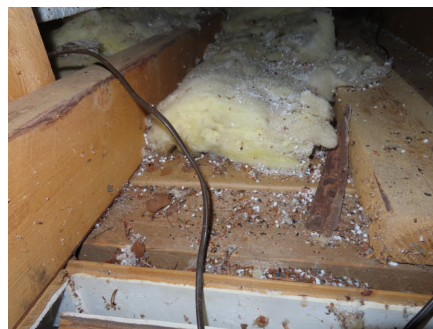
Redusert isolering (Isolert kun over vindfang).
Påvist manglende luftespalte i raft for lufting av konstruksjonen.

1. Det bør etableres tilfredsstillende ventilering av takkonstruksjonen for å redusere risikoen for kondens og fuktskader.

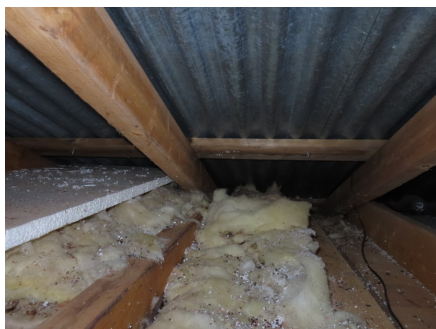
Manglende isolering - ikke luftespalte i raft.

Manglende vindspærre oppå isolasjonen, medfører anblåsning og redusert isolasjonsevne.

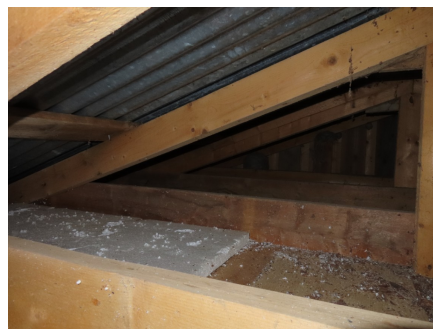
Del av konstruksjonen. Plassbygd sperrekonstruksjon.

NB: Påvist muselort = Mus i konstruksjonen.

3. Tiltak bør iverksettes for å tette konstruksjonen mot skadedyr, samt fjerne eksisterende muselort, for å unngå ytterligere inntrenging og helseisiko.

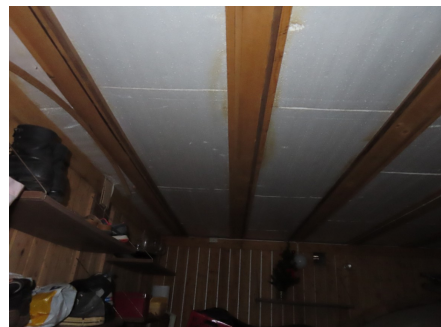
Avviket er i utgangspunktet definert med TG3, men pga alder og at kjeller er å betrakte som blindkjeller samt at eier er klar over risikoen sammen med forklaring av hvilke tiltak som bør iverksettes, -settes TG2.

Nærbilde av veggparti i kjeller som viser plastisolasjon/isopor med Isopor/plastisolasjon som stubbeloftsplater. trepanel/spaltepanel montertertutenpå.

Det anbefales på generelt grunnlag å tildekke isolasjonsplatene med ubrennbar overflate, for eksempel plater utenpå dagens trepanel for å oppfylle dagens brannkrav. Manglende tildekking av plastisolasjon medfører større røykutvikling og brannspredning ved event. branntiløp. Det bør vurderes iverksatt tiltak for å redusere denne risikoen, selv om kjelleren ikke er beregnet for varig opphold.

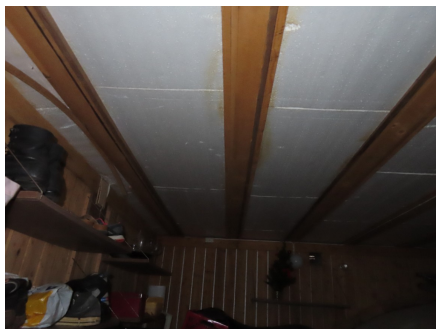
Se beskrivelse av veggkonstruksjon, hvor det er angitt at fuktskadene i vegger også påvirker bjelkelagskonstruksjonen. Det er ikke foretatt spesifikke målinger av event. omfang, men skader i vegg etter øvre langsider tilsier fukt- og råteskader også i bjelkelagskonstruksjonen.

Del av bjelkelagskonstruksjonen nede i blindkjeller.

NB: Merk at det er benyttet isopor som stubbeloftsplater og at disse ikke har nødvendig brannsikre plater/er ikke tildekket eller brannsikret iht kravet.

Det bør gjennomføres nærmere undersøkelser av bjelkelagskonstruksjonen for å avdekke omfanget av eventuelle fukt- og råteskader. Utbedring må utføres dersom det påvises skader, for å unngå videre forringelse av konstruksjonen og redusert bæreevne, som kan medføre alvorlige konsekvenser for byggets stabilitet og sikkerhet.

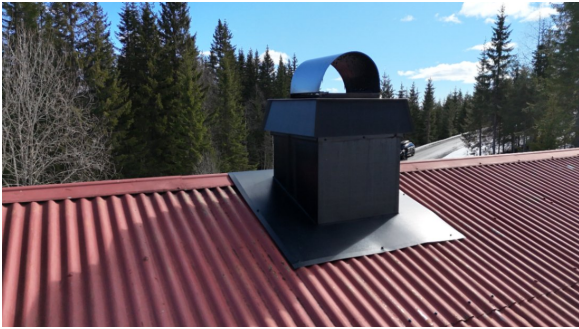
Pipe over tak som helbeslått.
Nytt beslag de senere år av dagens eier.

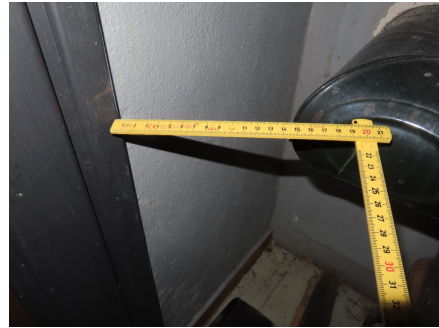
Ovnsrør fra vedovn er etablert for nærme brennbart materiale.

1. Det bør etableres tilstrekkelig avstand mellom ovnsrør og brennbart materiale, minimum 30 cm, for å redusere risikoen for brann.
2. Det må monteres ubrennbar plate på gulvet under sotluke for å hindre antennelse av brennbart materiale ved eventuell glødesmitte eller utfall av sot.

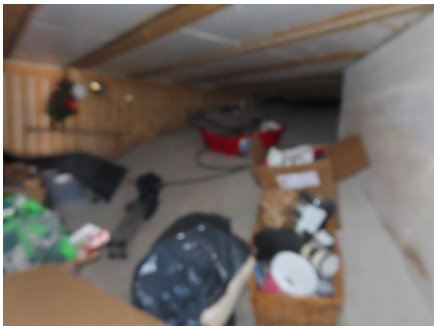
Del av blindkjeller med støpte gulv direkte til terreng.

Støpt gulv.
Innforet vegg.
Merk påvist fukt i nedre del av treverk.

Det bør foretas nærmere undersøkelser av kjelleren for å avdekke eventuelle skjulte skader eller fuktproblematikk, da utførte tiltak og endringer fra opprinnelig konstruksjon kan medføre økt risiko for fukt, råte eller andre bygningsmessige skader.

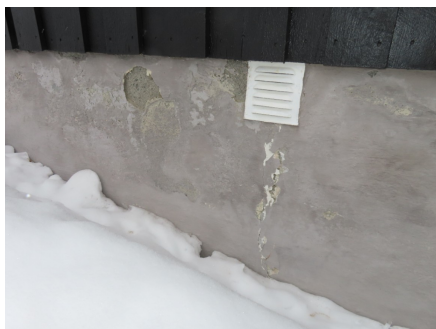
Sprekkdannelse pga setninger og avskalling pga fukt og frost.

Sprekker i grunnmuren og løs puss på muroverflater bør utbedres for å hindre videre forringelse av konstruksjonen og redusere risikoen for vanninntrenging og følgeskader på bygget.

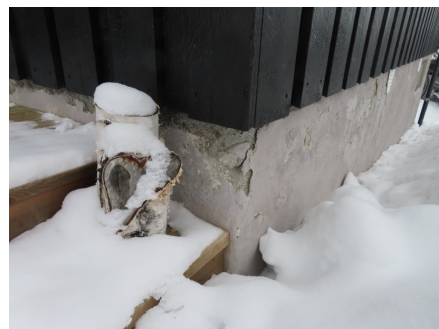
Partier med avskalling av murens overflate pga fuktopptrekk og frostsprengninger i muren.
