Tilstandsrapport

Enebolig

Prestegårdsvegen 33 , 3825 LUNDE

Befaringsdato: 08.10.2024

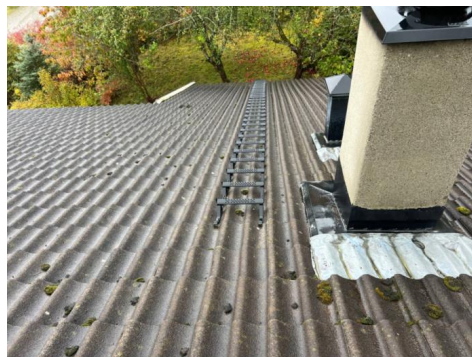
På den ene siden er det svært kort overlapp fra takstein til mønestein, kan medføre fuktinnsig ved slagregn / føykesnø.

Vindskier har behov for vedlikehold/ utskiftninger.

En bør lage bedre omlapp på takstein ved møne.

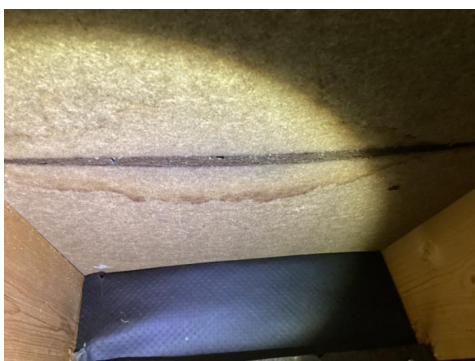
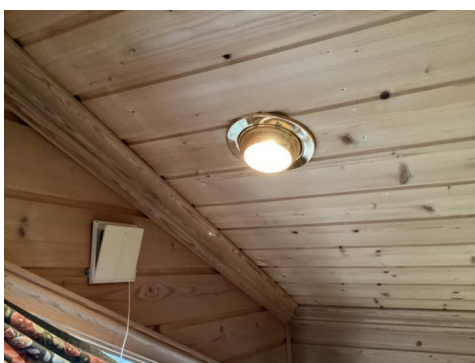
TG 2 Takkonstruksjon/Loft

- Det er fra loft/kryploft påvist indikasjoner på at det er punktering av dampsperre, som medfører svekket effekt av dampsperrfunksjonen.
- Det er påvist fuktskjolder/skader i takkonstruksjonen.

- Det må gjøres nærmere undersøkelser.
- Det bør gjøres lokale tiltak.

Anbefaler å åpne i møne for bedre gjennomlufting.

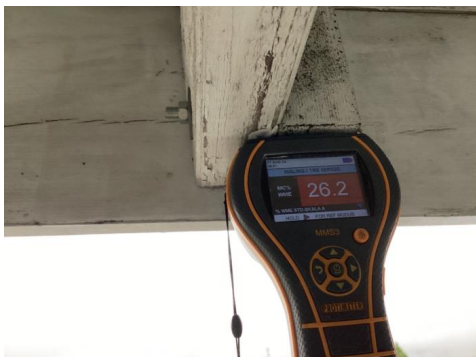
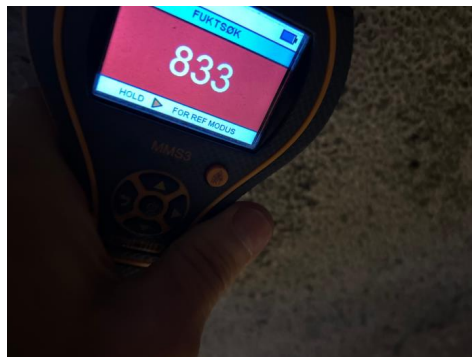
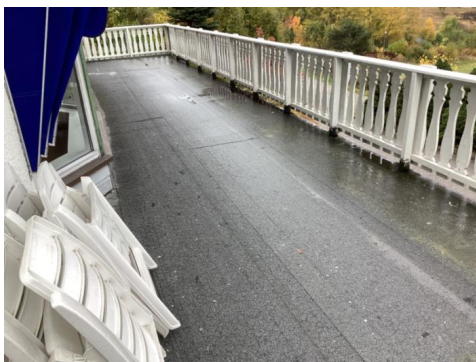
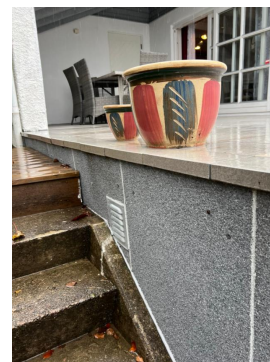
- Det er påvist fukt/råteskader i konstruksjonen.
- Rekkverket er for lavt i forhold til dagens krav til rekkverkshøyder.
- Tekkingen på balkong/terrasse har uttetheter.

- Råteskadet trekledning må skiftes ut.
- Ny tekking må legges.
- Det er ikke krav om utbedring av rekkverkshøyde opp til dagens forskriftskrav.

Kostnadsestimat: 50 000 - 100 000

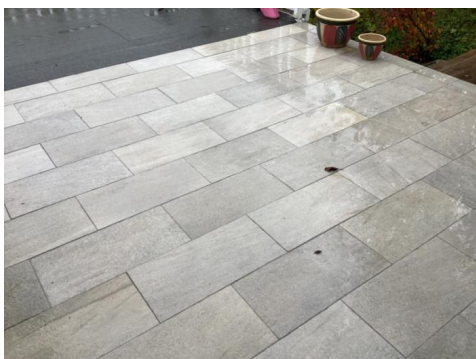
! TG 3 Balkonger, terrasser og rom under balkonger - 2

Det er sjekket med fukt indikator i innvendig tak i garasje, registrert høye fukt variasjoner.

Rekkverk må monteres.

Kostnadsestimat: 50 000 - 100 000

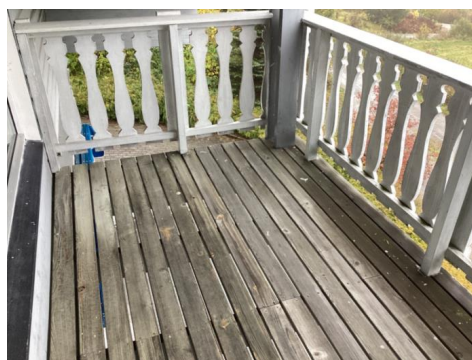
! TG 2 Balkonger, terrasser og rom under balkonger - 2 - 3

Terrasse i 2,etg
Oppbygget i trekonstruksjon.

- Det er ikke krav om utbedring av rekkverkshøyde opp til dagens forskriftskrav.

Behov for vedlikhold.

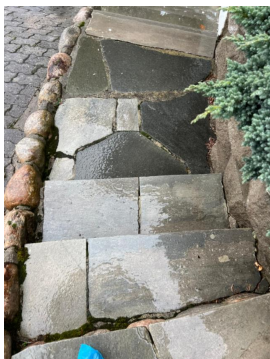
! TG 2 Utvendige trapper

Utvendig trapper foran inngangtmed skifer.

Behov for vedlikehold.

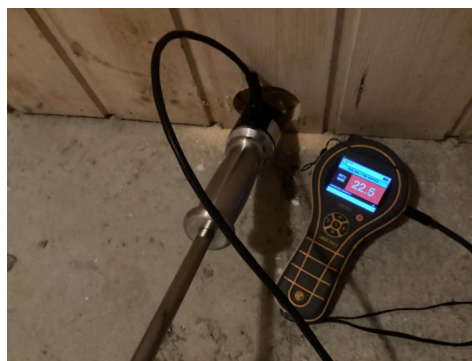
! TG 2 Rom Under Terreng

Gulvet er av betong. Veggene har panel. Hulltaking er foretatt og det er påvist avvik i konstruksjonen. Hulltaking er foretatt ved/i 1 delevegger i trekonstruksjon. Fuktkvotemåling (vekt%) i konstruksjonen ble målt til 21.

- Det er påvist indikasjoner på noe fuktgjennomtrenging i kjellergulv.
- Det er registrert typisk "kjellerlukt"

17 vektprosent gir ikke fare for skader eller muggdannelse. Men i en eldre konstruksjonen bør denne vektprosenten være 11 eller lavere, og høyere vektprosent tilsier fukttilskudd, feks fra grunn.

Fukten slik den fremstår på befaringsdagen vurderes å ikke være av større konstruksjonsmessig betydning, såfremt god ventilering ivaretas og tiltak for å redusere fuktopptrekk fra grunn. Fukten gjør det lite hensiktsmessig å etablere utlekting med isolering av grunnmur da dette vil medføre en magasinerings av fukt med påfølgende fuktskader i utlekting. Det anbefales å holde underetasjen under løpende observasjon med tanke på eventuell utvikling av fukt.

- Det påviste fuktnivå gir grunn til å overvåke konstruksjonen jevnlig for å se utvikling over tid, og eventuelt foreta tiltak for å unngå fuktskader.

Det gjøres oppmerksom på generelt grunnlag at det å kle inn murkonstruksjoner under terrengnivå alltid er å betrakte som en risikokonstruksjon med fare for en magasinerings av fukt og påfølgende fuktskader. Hvis det skal innredes rom, må det gjøres tiltak med fuktsikring eller montere kryppgrunnsavfukter.

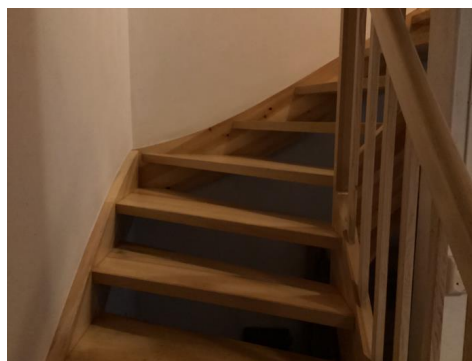
! TG 2 Innvendige trapper

Trapp fra u.etg.
Boligen har lakkert tretrapp som svingtrapp.

- Det er ikke krav om utbedring av åpninger opp til dagens krav.
- Åpninger er såpass store at det ut ifra sikkerhetsmessige forhold anbefales å lage mindre åpninger.
- Håndløper må monteres på vegg for å tilfredsstille krav på byggetidspunktet.

Anbefaler å montere barnesikring i trinn.

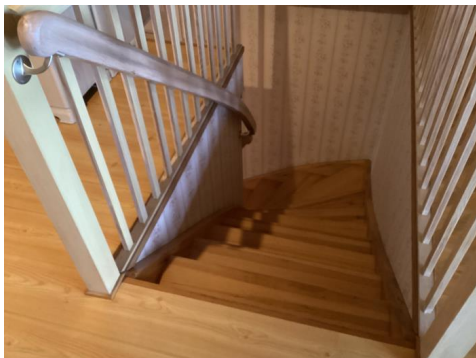
! TG 2 Innvendige trapper - 2

Trapp til 2.etg.
Boligen har lakkert tretrapp som svingtrapp.

- Håndløper må monteres på vegg for å tilfredsstille krav på byggetidspunktet.

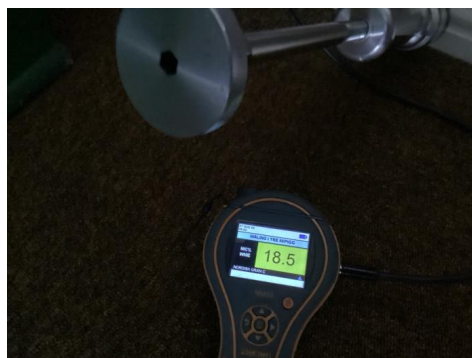
! TG 2 Andre innvendige forhold - 2

Bod med inngang fra terrasse.

Det er sjekket med hammerelektrode i vegg, målt 18 % vektprosent. Dett tilsier at vegger har et fukttilskudd. Det lukter mugg i rommet.

I bygninger tørker fukt i konstruksjonene over tid. Ved nye bygg/konstruksjoner skal det ikke være høyere fukt enn 17 vektprosent fukt (tidligere var grensen 20 vektprosent) i trevirke inne i en konstruksjon. I løpet årene (tid) vil fukten i trevirke transporteres ut og vektprosent vil da synke. Eldre konstruksjoner skal da ha lavere fukt innhold i område 8-12 vektprosent, avhengig av alder og lokale klimatiske forhold. Er det høyere fukt i en eldre konstruksjonen, tilsier det at det blir tilført fukt (Fukttilskudd) og ytterligere undersøkelser må foretas for å avdekke årsak og konsekvens. Årsak kan være fukttilskudd via vann eller høy fukt (%-RF) via omliggende luft.

Det må utføres ytterligere undersøkelser. Påregelig med påkostninger.

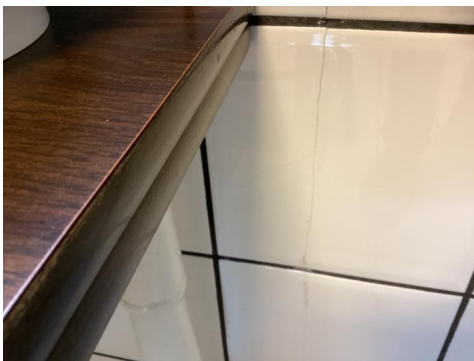
! TG 2 Overflater vegger og himling

- Det er påvist sprekker i fliser.

- Det må gjøres tiltak for å utbedre avviket.

Rommet er utgått på normal brukstid og anbefales utskiftet.

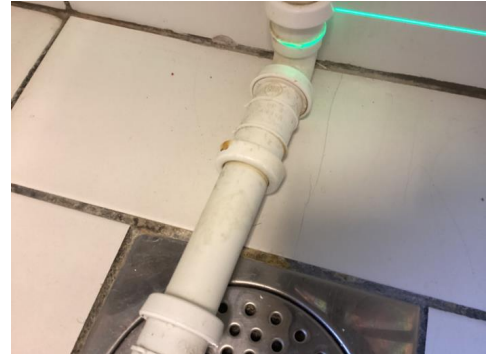
! TG 2 Overflater Gulv

- Det er påvist at flisfuger har riss/sprekker.
- Det er påvist sprekker i fliser.

- Fliser må skiftes.
- Slike riss/sprekker kan indikere bakenforliggende fuktskader, og konstruksjonen bør observeres jevnlig for å vurdere utvikling.

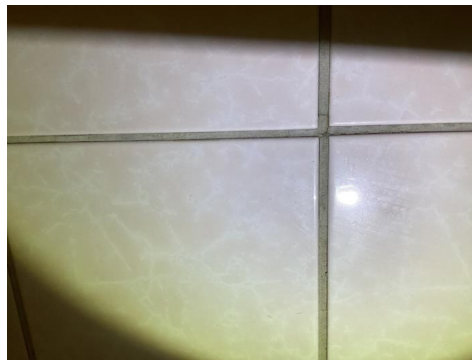
! TG 3 Overflater vegger og himling

- Det er påvist at flisfuger har riss/sprekker.
- Det er påvist tegn til fuktskader i overflater.

- Overflater må utbedres eller skiftes.
- Slike riss/sprekker kan indikere bakenforliggende fuktskader, og konstruksjonen bør observeres jevnlig for å vurdere utvikling.

Hoved kostnader til oppgradering legges til i konstruksjonen, sluk, membran og tettesjikt.

Kostnadsestimat: 50 000 - 100 000

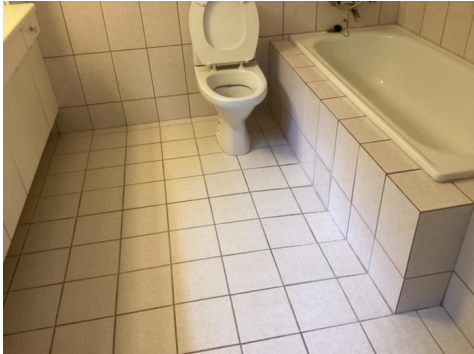
! TG 2 Overflater Gulv

- Det er mulighet for at det kan forekomme vannlekkasje på våtrommet hvor vann ikke vil gå til sluk.

Kostnadsestimat: 100 000 - 300 000

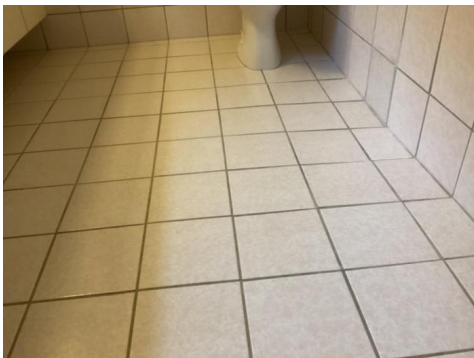
! TG 3 Sluk, membran og tettesjikt

- Det er påvist mangelfull/feil utførelse rundt rørgjennomføringer e.l. som gir fare for fukt i konstruksjonen i våtsone.
- Mer enn halvparten av forventet brukstid er passert på membranløsningen.

Rommet anbefales fornyet i sin helhet.

Kostnadsestimat: 100 000 - 300 000

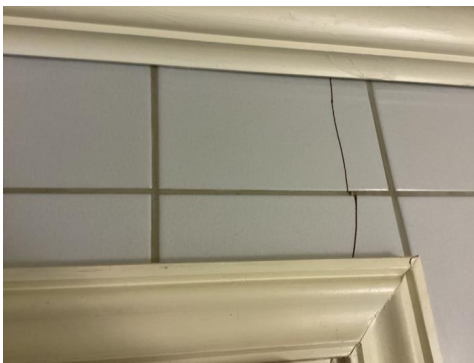
! TG 2 Overflater vegger og himling

- Det er påvist sprekker i fliser.

Anbefaler å skifte ut konstruksjonen.

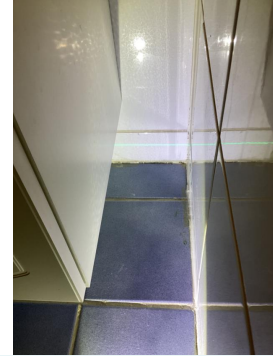
! TG 3 Overflater Gulv

- Det er påvist avvik i fallforhold til sluk i forhold til krav i forskrift på byggetidspunktet.

Det er sprekker i silikon fuge mellom gulv/vegg.

Anbefaler å fornye rommet i sin helhet.

Kostnadsestimat: 50 000 - 100 000

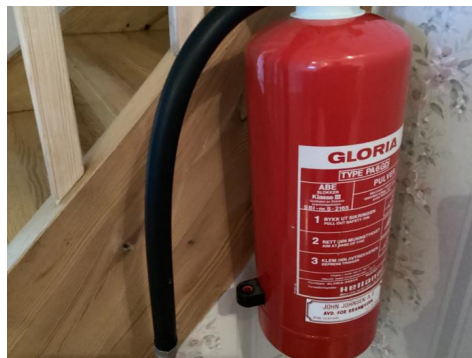
! TG 3 Branntekniske forhold

1. Er det mangler for brannslukningsutstyr i boligen iht. forskriftskrav på søknadstidspunktet, men minst Byggeforskrift 1985?
Nei
2. Er det skader på brannslukkingsutstyr eller er apparatet eldre enn 10 år?
Ja
3. Er det mangler på røykvarslere i boligen iht. forskriftskrav på søknadstidspunktet, men minst Byggeforskrift 1985?
Nei

Kostnadsestimat: Under 10 000

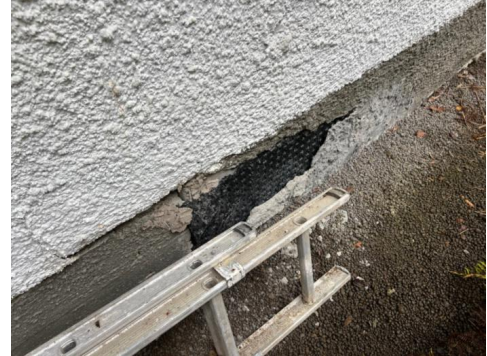
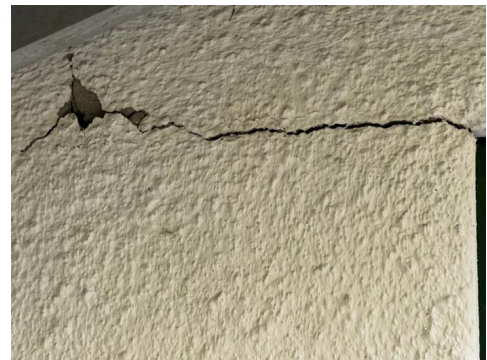
! TG 2 Grunnmur og fundamenter

Bygningen har grunnmur i lettklinkerblokker.

- Det er registrert skråriss som er symptom på setninger.
- Grunnmuren har sprekkdannelser.

Noe avflassing av puss på baksiden av boligen.
Sprekker/ setninger må tettes , slik at de ikke utvikler seg.

- Lokal utbedring må utføres.

Behov for vedlikehold.

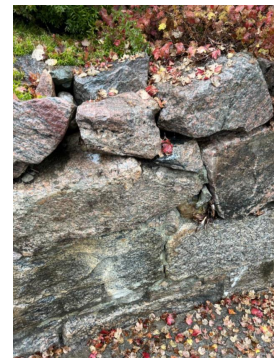
! TG 2 Forstøtningsmurer

Forstøtningsmurer er av naturstein og tørrstabledt stein/ blokker.

- Det er påvist mindre sprekker og/eller skjevheter i muren.

Løse stein må sikres/ mures for å unngå at små barn kan få stein over seg.

Ellers behov for vedlikehold/ utbedringer.

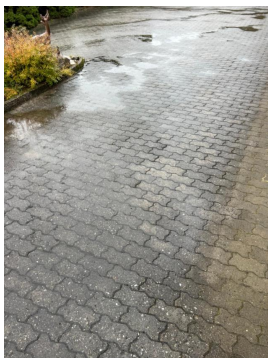
! TG 2 Terrengforhold

Overflatevann skal hurtigst mulig vekk for å unngå unødvendige fuktbelastninger på utvendig fuksikring og drenering. Iht. Bygg Forsk anbefaling bør det i en avstand på ca. 3 meter være hellning 1:50 vekk fra husets grunnmur.

Behov for vedlikehold.
