TILSTANDSRAPPORT

Fritidsbolig

Løefjellslie 66

29.04.2026

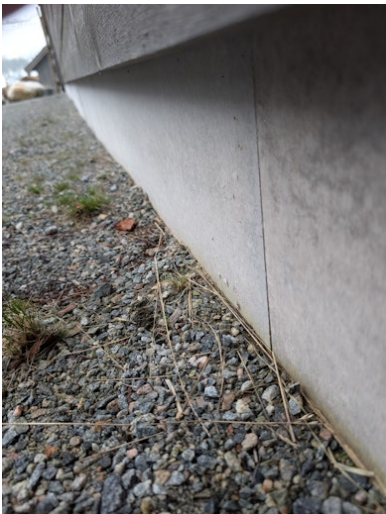
Grunnmuren ble kontrollert ved å visuelt inspisere om det var sprekker (horisontale, vertikale eller diagonale) eller skader sprekker, krympesprekket i støpt gulv på grunn. Ingen tegn til vesentlige avvik utover hva som kan forventes ut i fra alder.

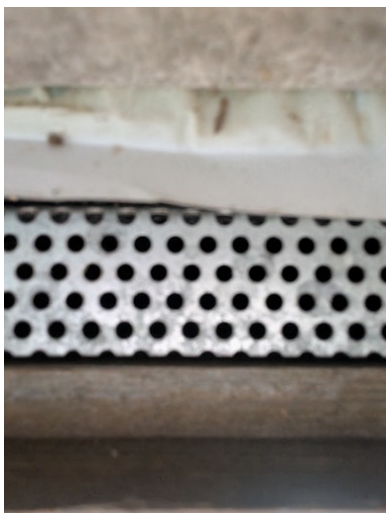
Konstruksjonen fremstår som solid uten tegn til fukt, råte eller svikt etter en visuell besiktelse. Det er etablert luftesjikt med museband der dette ble kontrollert.

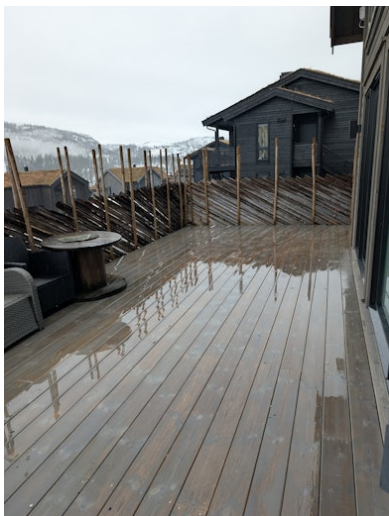
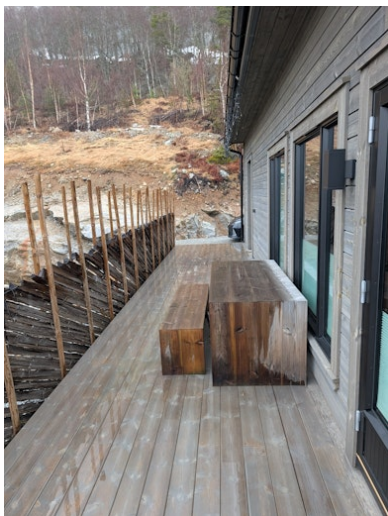
Det er observert på befaringen bruk av impregnerte materialer. Det ble ikke avdekket vesentlige skader eller avvik utover normal slitasje. Kun behov for normalt periodisk intervall for vedlikehold.

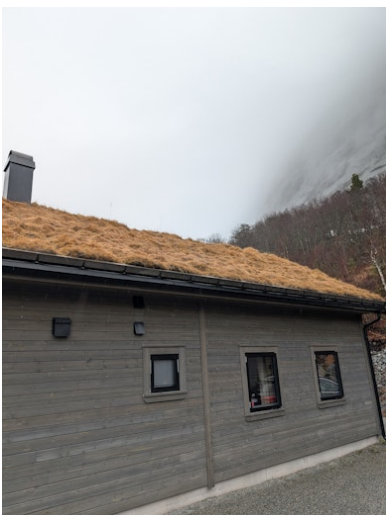
Det ble ikke registrert skader eller symptomer på svikt. Tekkingen er vurdert å være i god stand. Ingen tegn til lekkasjer ved visuell kontroll av himling i loftsetasjen.

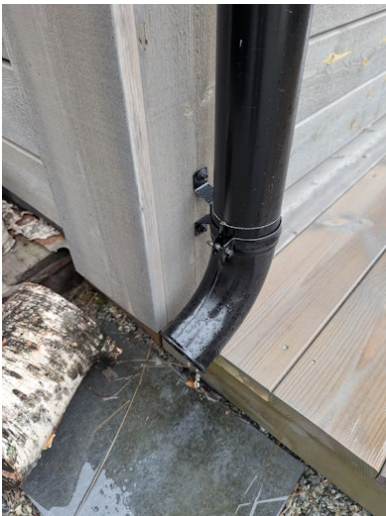
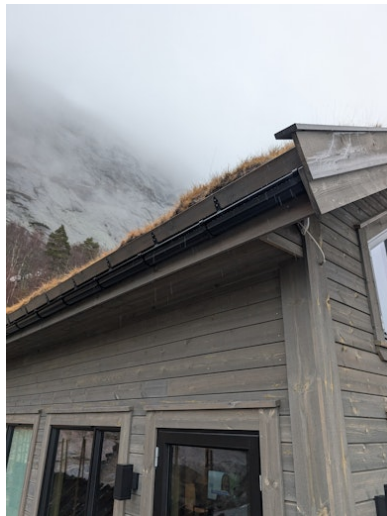
Nedløp er ført ned mot bakken med utkast. Det observeres ingen synlige skader, feil fall eller mangler på takrenner og nedløp.

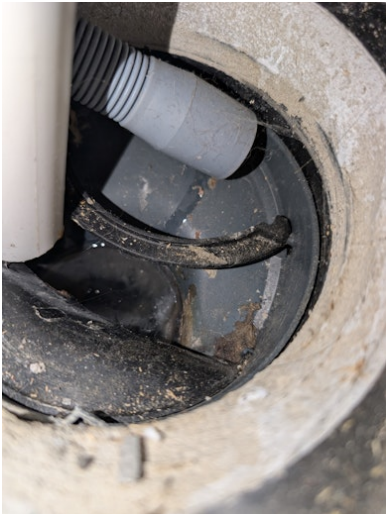
Det er synlig bruk av både membran og mansjett under klemring i sluk.

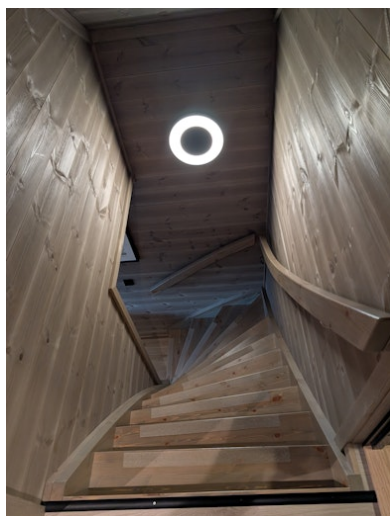
Lukket utførelse med manglende håndløper på vegg.:

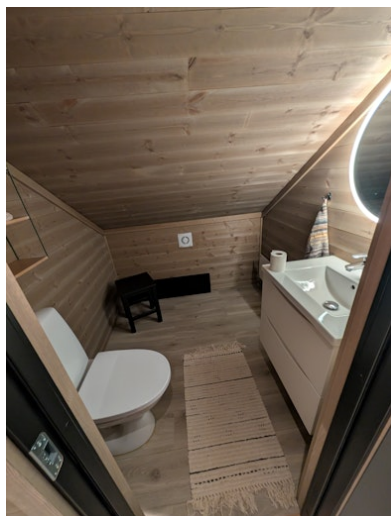
Wc rom er besiktiget uten at det ble funnet noen vesentlige avvik. Rommet innehar wc og vask. Mekanisk avtrekk med tilluft mellom dørbblad og dørkarm.

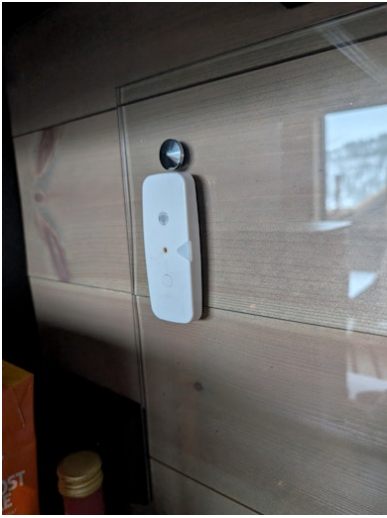
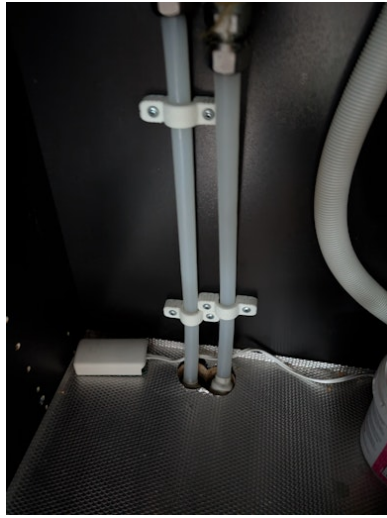
Ved stikkprøvekontroll med fuktindikator på erfaringsmessig utsatte steder ble det ikke registrert negative fuktindikasjoner. Kjøkkenet vurderes å være i bruksmessig god stand med normal bruksslitasje.

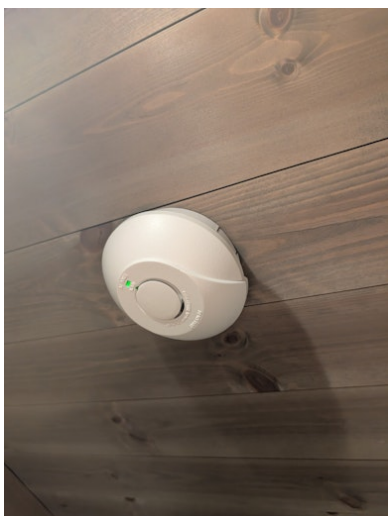
Røykvarslere etablert.

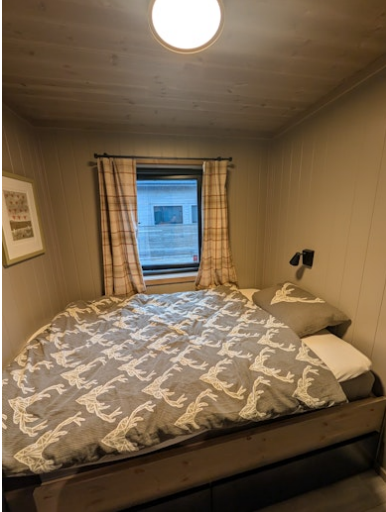
Ingen skader utover normal bruksslitasje observert.
