Tilstandsrapport

Enebolig

Seljås 100, 4865 ÅMLI

Rapportdato: 05.05.2026

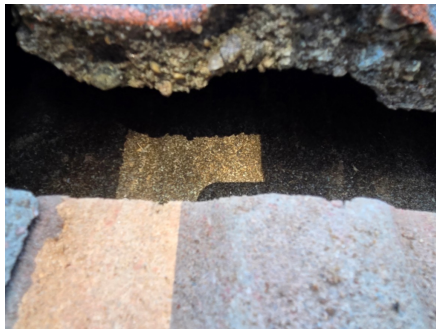
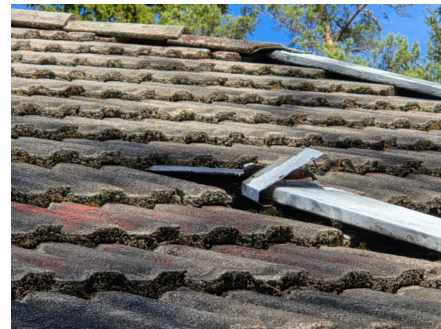
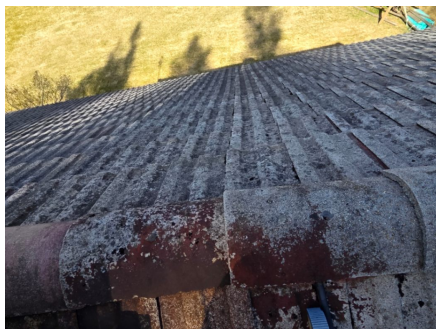
TG 3 Taktekking

- Det er påvist skader eller avvik på selve taktekkingen.
- Mer enn halvparten av forventet brukstid er passert på taktekkingen.
- Mer enn halvparten av forventet brukstid er passert på undertak.

Taket har ligget siden 1953 og det er registrert lekkasje rundt pipe. Papp under takstein har smuldret opp og det må forventes skader i undertaket. Tilbygg fra 1986 har lik takstein som resten av taket ukjent om hele taket ble byttet på dette tidspunktet.

Kostnadsestimat: 200 000 - 500 000

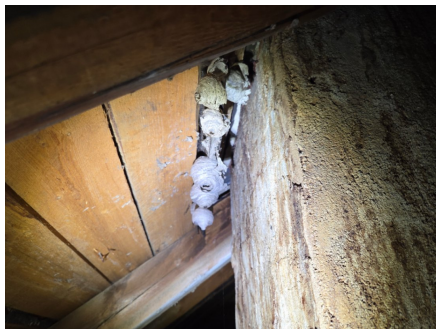
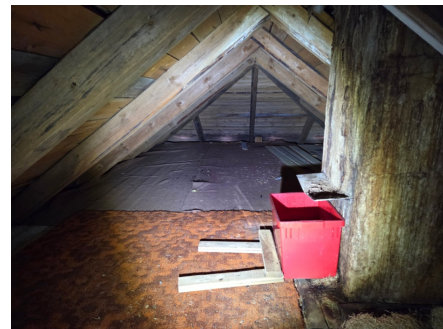
- Det er påvist fuktskjolder i undertak/takkonstruksjon.

Det er registrert mus på loft, og lekkasje rundt pipe.
Det lekker rundt pipe

Det må gjøres tiltak for å lukke avviket.

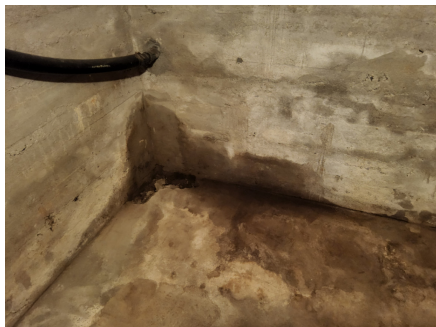
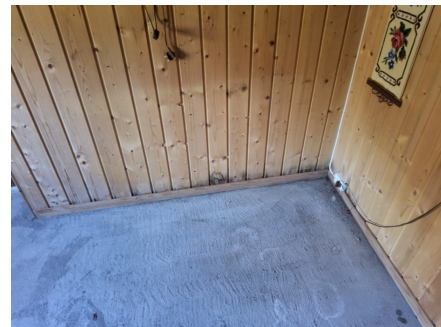
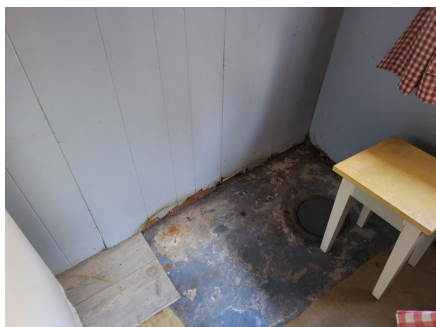
- Det er gjennom målinger påvist høyt fuktnivå i trevegger i underetg./kjeller, det er derfor ikke foretatt hulltaking
- Det er påvist indikasjoner på noe fuktgjennomtrenging i kjellergulv.
- Det er påvist indikasjoner på noe fuktgjennomtrenging inn i kjellermur.
- Det er påvist synlig fuktighet på mur/gulv i kjeller.
- Det er påvist synlige fukt/råteskader i treverk i underetg./kjeller, hulltaking er derfor ikke nødvendig
- Det er konstatert høyt fuktnivå og synlig skade i vegg.

- Det må foretas tiltak for å redusere/begrense fuktgjennomtrenging inn i kjeller.
- Det anbefales at alt treverk i kjeller fjernes og at kjelleren har mest mulig åpne murkonstruksjoner med god utlufting.
- Ytterligere undersøkelser må foretas for å få kartlagt tilstanden og omfanget på eventuelle skader.

Kostnadsestimat: Over 500 000

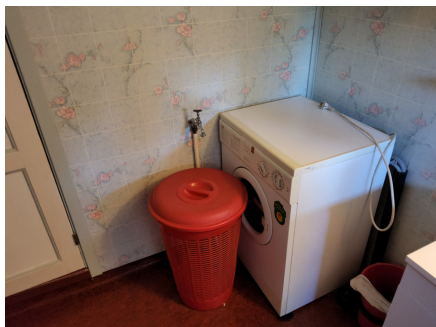
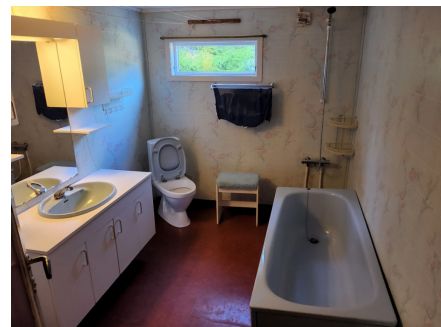
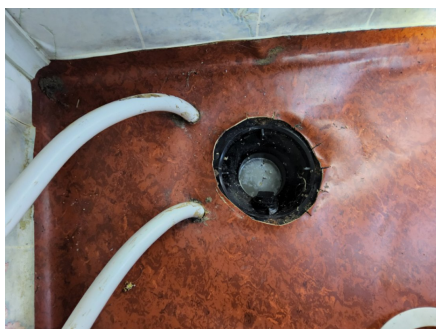
Bad utført med gulvbelegg og våtromsbelegg på veggene. Det er montert toalett, badekar, innredning med vask og opplegg for vaskemaskin. Badet fungerer slik det står i dag men i henhold til alder kan lekkasje oppstå når som helt.

- Våtrommet må totalrenoveres. Alle forhold med tettesjikt, våtsone, sluk m.m. må dokumenteres.
- Manglende oppgradering av våtrommet medfører høy risiko for at konstruksjonene ikke vil tåle vanlig bruk av vann eller lekkasjer. Selv om det er dusjkabinett, er det fortsatt en betydelig risiko for at våtrommets konstruksjoner ikke tåler lekkasjer. Dette kan føre til fuktskader på tilstøtende konstruksjoner.

Kostnadsestimat: 200 000 - 500 000
