Tilstandsrapport

Fritidsbolig

Sauesetra 21, 3021 DRAMMEN

Befaringsdato: 25.02.2026

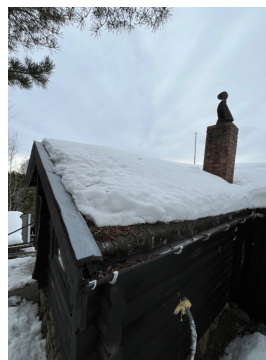
Eier har informert om og det var symptomer på tidligere lekkasje i nærheten av pipen.

Det ble observert undertaksbord med sopp og råteskader ved takfoten på baksiden, i området rundt pipen.

Skaden skal være utbedret av eier og det er lagt frem fotodokumentasjon på dette.

Basert på tidligere oppståtte symptomer, bør det foretas en grundig undersøkelse av taket når det er snøfritt, for å avdekke eventuelle utettheter og pågående lekkasjer, spesielt i området der det tidligere er registrert symptomer.

Ved en pågående lekkasje kan man risikere videre utvikling av sopp og råteskader i tak og veggkonstruksjonen.

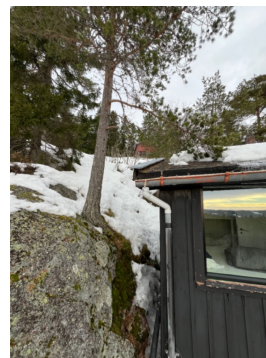
TG 2 Nedløp og beslag

Beslag rundt pipe og på tak var ikke mulig å kontrollere på grunn av snø. Beslag på pipen har blitt utbedret tidligere i forbindelse med lekkasje i følge eier.

Selvom beslag har behov for noe vedlikehold vurderes de å oppfylle sin funksjon, det må allikevel påregnes noe utskifting i nær fremtid.

Det bør gjøres nærmere undersøkelser når snøen er borte.

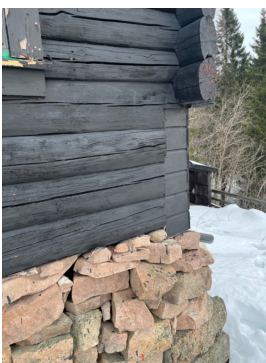
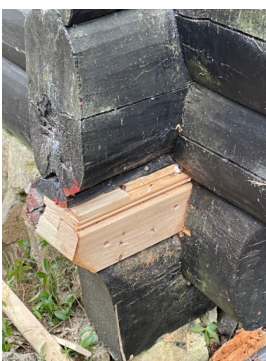
TG 2 Veggkonstruksjon

Ved befaringen ble det observert en område med sopp og råteskader, opp mot takfoten på baksiden der det tidligere har vært lekkasje fra taket rundt pipen (nord-vest).

Skaden er nå utbedret av eier (ufaglært) og det er lagt frem fotodokumentasjon på dette.

Det ble også observert spredte råteskader, spesielt i forbindelse med lafteknuter på nedre del av veggen.

Det er observert noen utflyvningshull etter treskadeinsekter, spesielt rundt inngangspartiet og søyle i forbindelse med inngangspartiet. Det berørte området og omfanget fremstår som begrenset. (TG2)

Det bør gjøres nærmere undersøkelser i forbindelse med skadene på baksiden for å avdekke årsak til skadene og om årsaken fortsatt er til stede.

Ved en pågående lekkasje fra taket kan man risikere at skaden kommer tilbake.

Det bør også gjøres nærmere undersøkelser for å avklare om angrep fra treskadeinsekter er aktivt og utvikler seg.

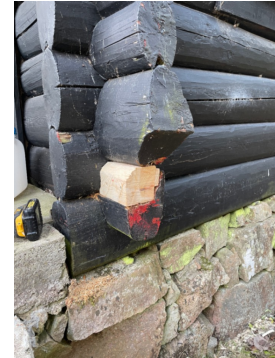
Skade utbedret av eier

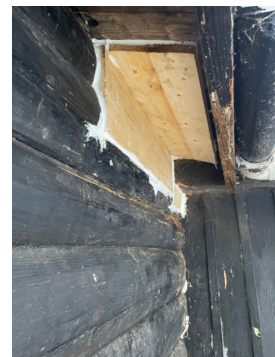
TG2 Takkonstruksjon/Loft

Det er fuktskjolder/skader etter tidligere lekkasje ved pipe mot nord-vest.

Skaden skal være utbedret av eier og det er lagt frem fotodokumentasjon på dette.

Etter utbedring gjort av eier etter befaring

Det bør gjøres nærmere undersøkelser i området rundt pipe og mot innvendig hjørne av hytten mot nord-vest da det kan være fare for skjulte skader i takkonstruksjonen etter lekkasjen.

Skjulte fukt- og råteskader kan utvikle seg og på sikt føre til svikt og skade på tilliggende konstruksjoner.

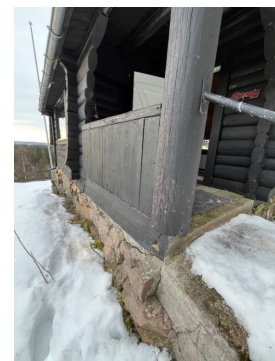
TG 2 Balkonger, terrasser og rom under balkonger

- Det er påvist at dekke på terrassen har en del sprekker.
- Konstruksjonene har skjevheter.

Betongdekket har en del sprekker og skjevheter.

Avviket påvirker ikke funksjonen og det må være opp til den enkelte å vurdere nødvendigheten av tiltak.

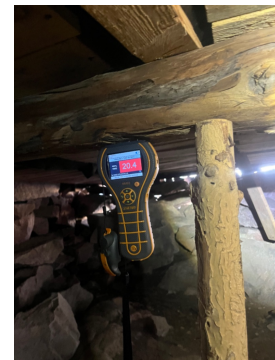
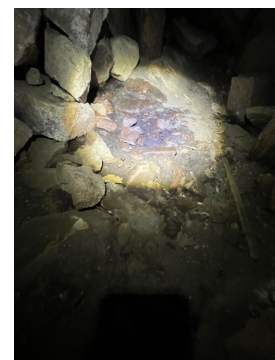
TG 2 Kryp Kjeller

- Det er ikke adkomst til deler av krypkjelleren. Krypkjeller er kun vurdert i tilgjengelige deler. Krypkjeller regnes for å være en risikokonstruksjon som er utsatt for fukt- og råteskader i bunnsvill, trebjelkelaget og andre tilstøtende konstruksjoner, på grunn av fuktighet fra grunnen og kondensering ved temperaturforskjeller. Selv om det ikke er avdekket tegn på skader, betyr ikke dette nødvendigvis at det ikke foreligger skader i eller i forbindelse med krypkjelleren.
- Det er stedvis påvist fuktnivå som tilsier at konstruksjonen kan ha fuktskader.

Ved fuktmåling i treverk ble det påvist fuktnivå som indikerer mulighet for skader.

Det observeres noe fukt på grunnen.

- Vær oppmerksom på denne risikoen, overvåk tilstanden og undersøk dette nærmere, helst med hjelp av en fagkyndig.
- Overvåk konstruksjonen jevnlig. Avviket kan medføre behov for tiltak, men bør observeres over tid.

Krypkjelleren virker godt luftet, men man skal være klar over risikoen. Forhøyede fuktverdier over tid kan føre til skade i form av sopp- og råteskader, selvom det ikke finnes indikasjon på slike skader ved befaringstidspunktet.
