# Tilstandsrapport

Enebolig

Skorstadvegen 297, 7819 FOSSLANDSOSEN

Befaringsdato: 30.04.2026

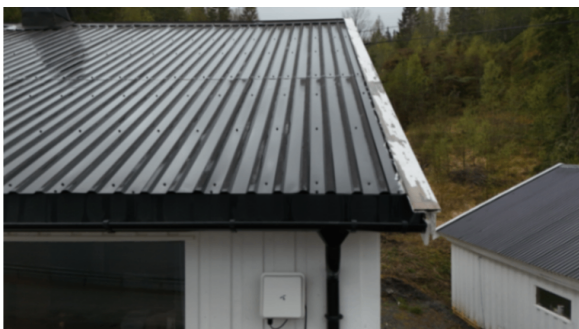
Taktekkingen bør følges opp jevnlig og vurderes for utskifting, da mer enn halvparten av forventet brukstid er passert.

Dersom tiltak ikke iverksettes, øker risikoen for vanninntrenging og påfølgende fukt- og råteskader i takkonstruksjonen.

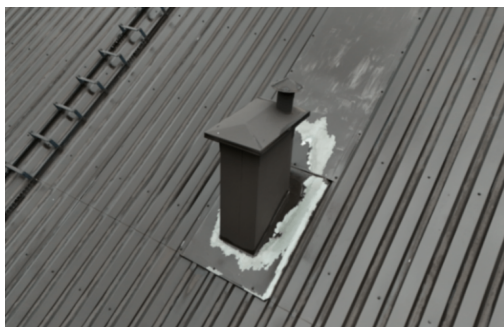
### Nedløp og beslag

Det er stedvis avflassing av lakk på pipebeslag.

Pipebeslaget bør overflatebehandles eller byttes for å hindre videre avflassing og for å sikre tilstrekkelig beskyttelse mot fuktinntrengning. Dersom tiltak ikke utføres, kan det oppstå rustdannelse og lekkasjer, noe som kan føre til skader på underliggende konstruksjoner.

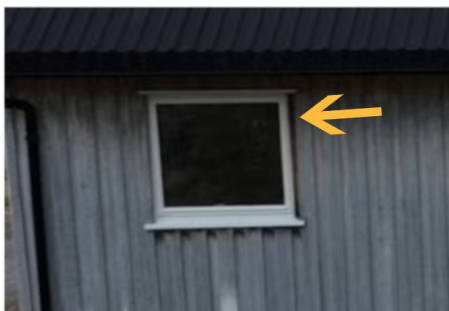
- Det er påvist avvik rundt innsetningsdetaljer.

Det bør monteres omrammingsbord på de aktuelle vinduene for å sikre tilstrekkelig beskyttelse mot fukt og for å unngå skader på vindu og veggkonstruksjon. Manglende omramming kan føre til økt risiko for vanninntrengning og redusert levetid på vinduene.

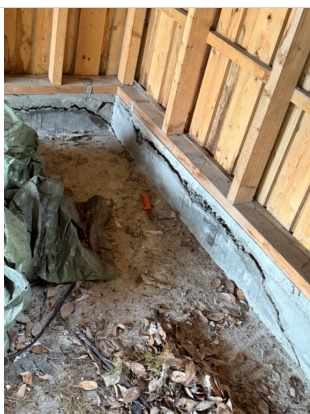
Enkel bygd dobbelgarasje oppført 1997 med datidens byggeskikk. Ikke isolert. Stående tømmermannskledning og standard a-profil takkplater. Støpt gulv. Det opplyses fra eier om at det har vært bevegesler i grunnen som har resultert i sprekkdannelser i gulv og mur. Bygningsdelen fungerer med avviket.
