# Tilstandsrapport - NS 3600:2018

**Tinn gt 42 b**

**3660 Rjukan**

Gnr: 123 Bnr: 228

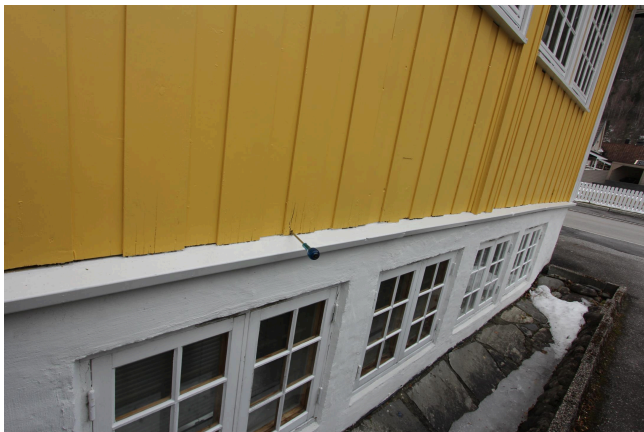
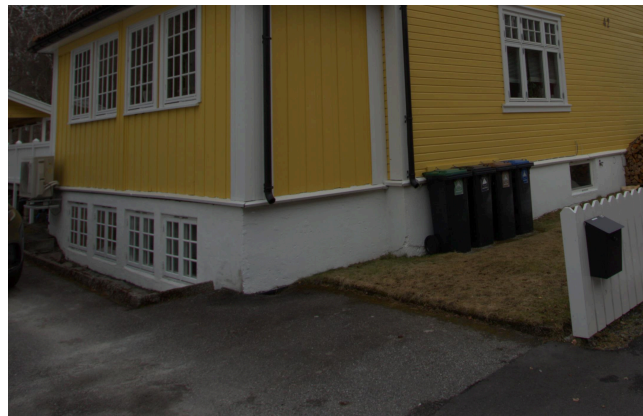
Grunnmuren er oppført i støpt betong. Det er etablert nyere pilarer under terrassen. Grunnmuren vurderes som stabil, tatt i betraktning byggets alder på over 100 år.

Deler av grunnmuren er tildekket av en større terrasse ved hovedinngangen, noe som begrenser visuell inspeksjon. Det må påregnes mindre sprekker i murverket. Grunnmuren er gjenfylt etter datidens byggeskikk, antatt med stedlige masser.

Terrenget rundt grunnmuren er delvis flatt, med enkelte fallretninger mot konstruksjonen. Det er etablert nedsenket lyskasse i tilknytning til vinduer fra innredet rom.

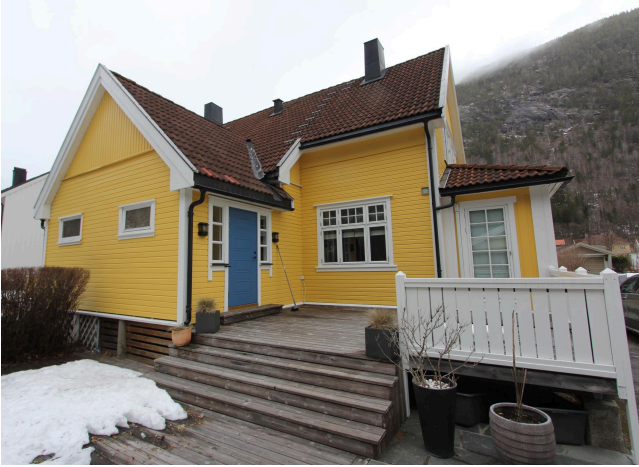
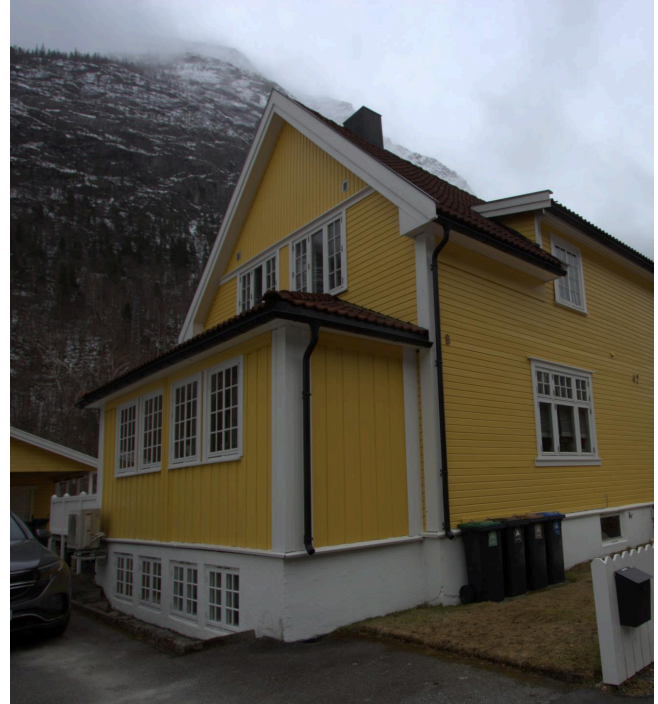
Eldre kledning har naturlig slitasje, med noe sprekker, mindre råte og enkelte ujevnheter, spesielt mot vannbord. Dette er normalt for kledning av denne alderen.

Ved stikkprøvekontroll er det registrert mindre råteskader i kledning ved overgang mot vannbord på tilbygget. Forholdet bør utbedres for å hindre videre skadeutvikling.

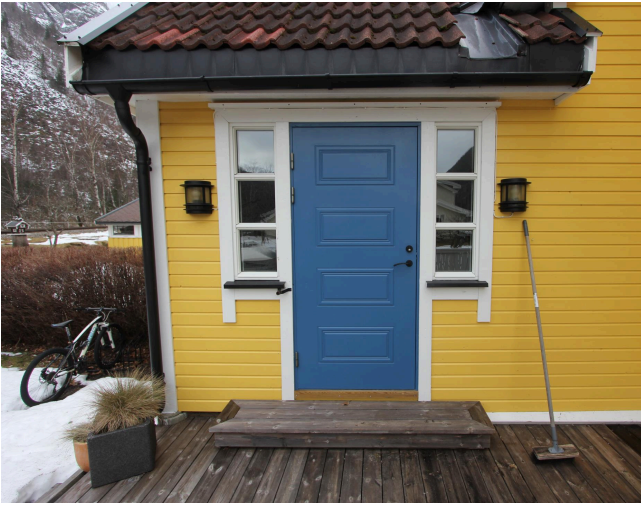
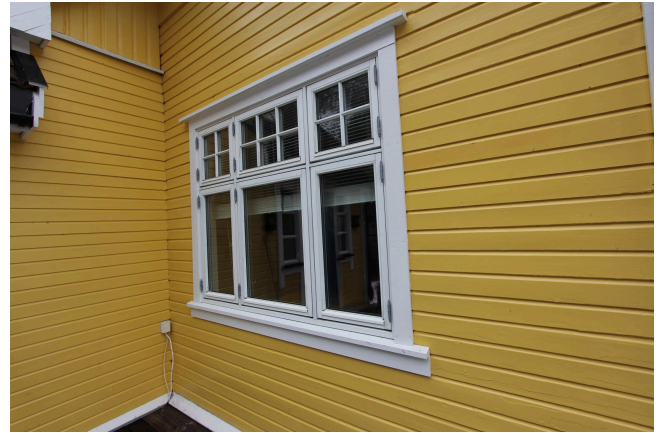
Vinduer med isolerglass er over 28 år gamle, og levetiden for glassene nærmer seg erfaringsmessig risiko for punktering. Det er registrert behov for justering av enkelte vinduer og dører. Noen enkle kjellervinduer fremstår ubehandlet.

Vinduer og dører er over 28 år gamle, noe som tilsier økt vedlikeholdsbehov. Det foreligger også økt risiko for punktering av isolerglass.

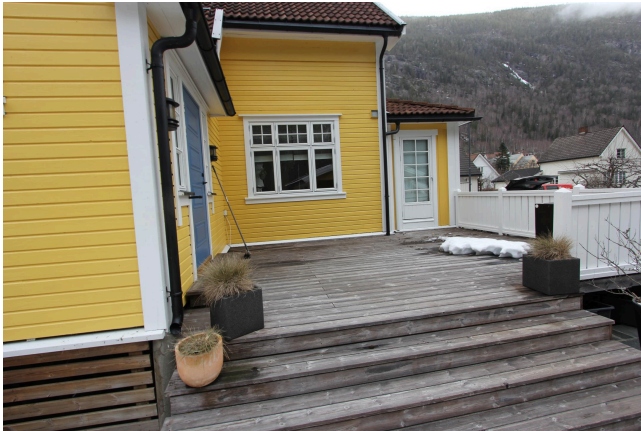
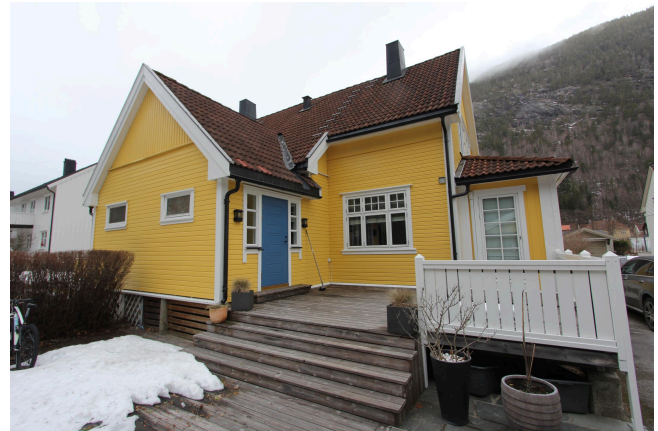
Terrassen er oppført på pilarer av Leca med bjelker/ dragere og spilegulv i impregnert material. Pilarer registrert noe grove murte pilarer, det er registrert vindavstivning montert til noen pilarer.

Konstruksjonen fremstår som funksjonell. Det må likevel påregnes normalt vedlikeholdsbehov over tid, herunder kontroll av festemidler, overflatebehandling og slitasje på terrassebord. Levetid vil være avhengig av utførelse, bruk og vedlikehold.

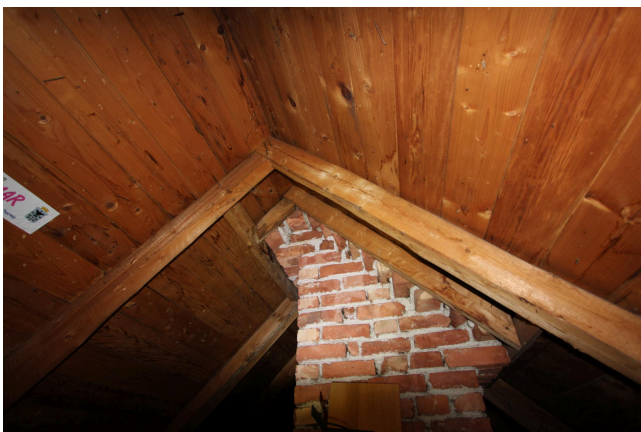
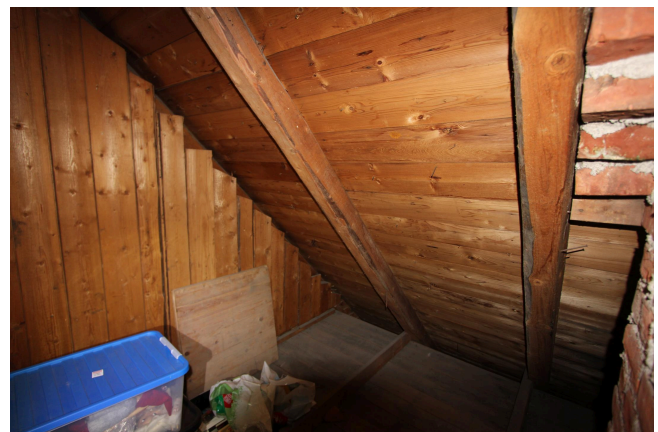
Konstruksjonen er sjekket fra loftsiden, da tidens byggeskikk har avvik fra dagen krav til bærende konstruksjon, luftinger og cc avstander på bjelker. Det er registrert noen mindre kondens-merker som ansees som normale gjennom tid. Det er registrert noen innfestninger gjennom takbord antatt fra tiden da yttertaket ble skiftet.

Konstruksjonen fremstår som funksjonell, men er av eldre type og har ikke samme standard som moderne løsninger når det gjelder isolasjon og tetthet. Regelmessig vedlikehold og kontroll anbefales for å ivareta god tilstand over tid.

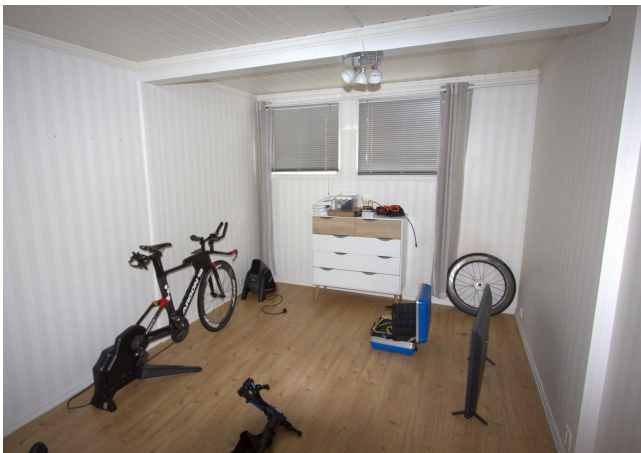
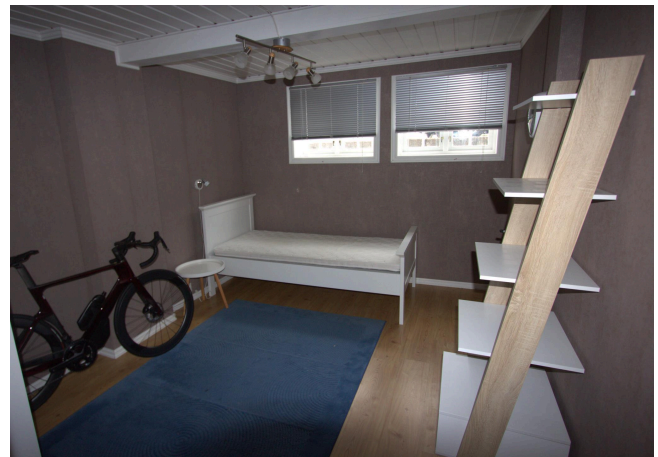
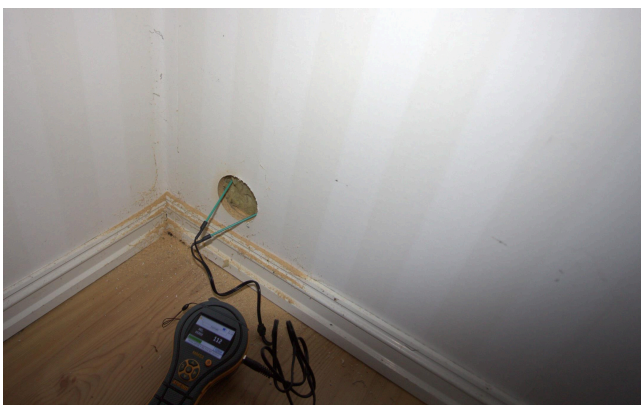
Det er foretatt fukt sjekk av vegger med hulltaking, ingen fukt registrert.

Monterte vinduer med registrert avvik til krav til rømnings vinduer pga fri åpning og høyde fra gulv.

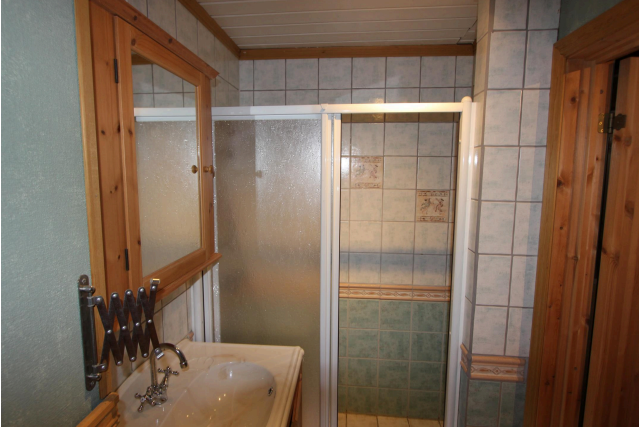
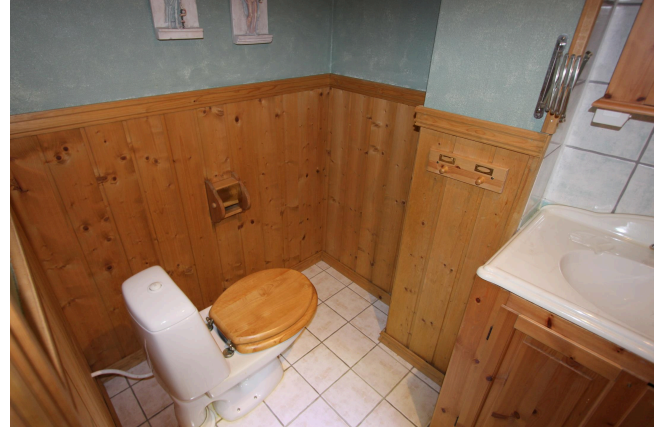
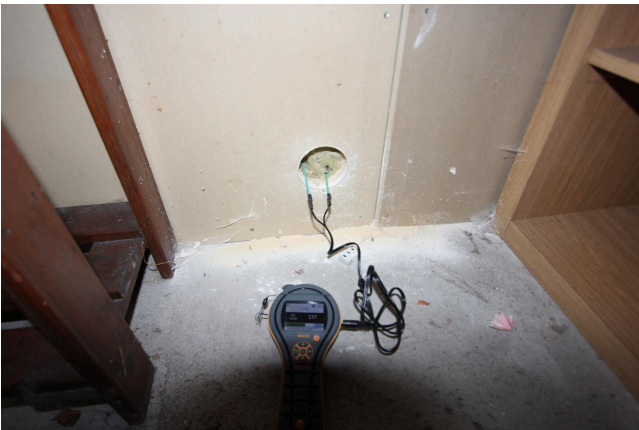
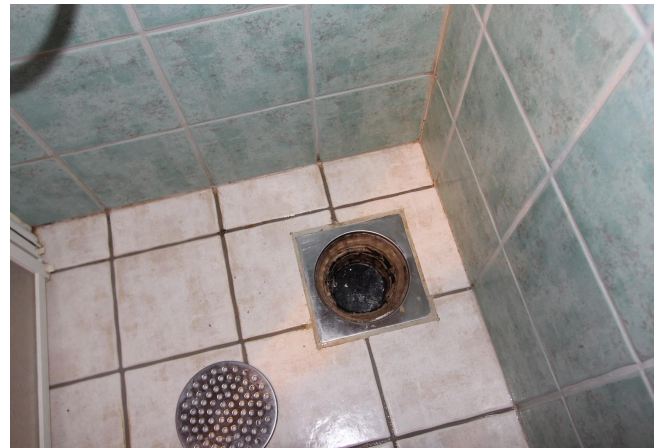
Ved kontroll er det registrert avvik i fallforhold på gulvet. Gulv utenfor dusjsonen har ikke sluk, noe som er i tråd med løsning med fysisk avgrensning. Det bemerkes imidlertid at vann ved søl ikke vil ledes til sluk.

TG3 er gitt pga badets alder og avvik på oppbyggelse.

Rommet kan benyttes ved forsiktig bruk, men anbefales primært brukt som toalettrom. På bakgrunn av registrerte avvik knyttet til fallforhold, vannsikring og utførelse, vurderes rommet å ha begrenset funksjonalitet som våtrom. Det foreligger økt risiko for fuktskader ved normal bruk som bad.

Dusjsonen har flislagte vegger. Øvrige vegger i rommet er utført med brystningspanel og malt tapet. Det er registrert at brystningspanelet er ført ned mot flislagt gulv og avsluttet med gulvlist. Løsningen medfører at panelet kan bli utsatt for fuktbelastning ved vannsøl på gulvet.

Det er foretatt hulltaking fra tilstøtende rom inn mot dusjvegg. Det ble ikke registrert fukt i konstruksjonen på undersøkelsestidspunktet. Ingen fukt registrert ved fuktmåling av gulv og vegger i rommet.

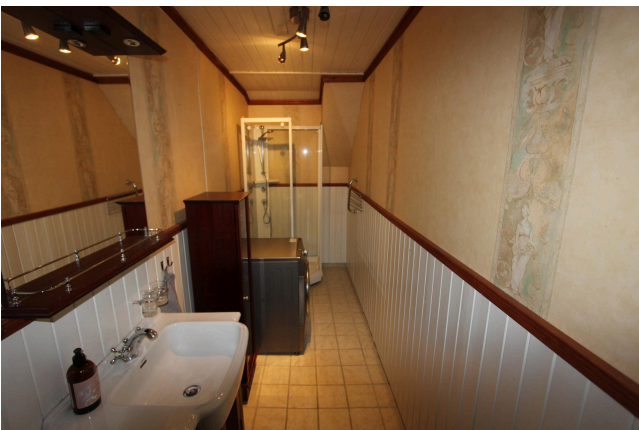
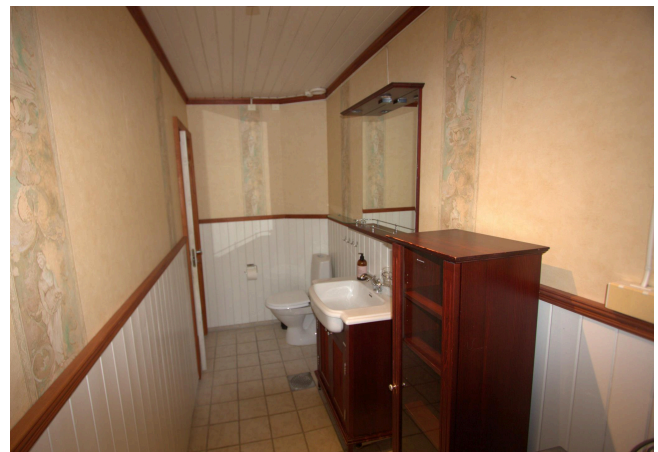
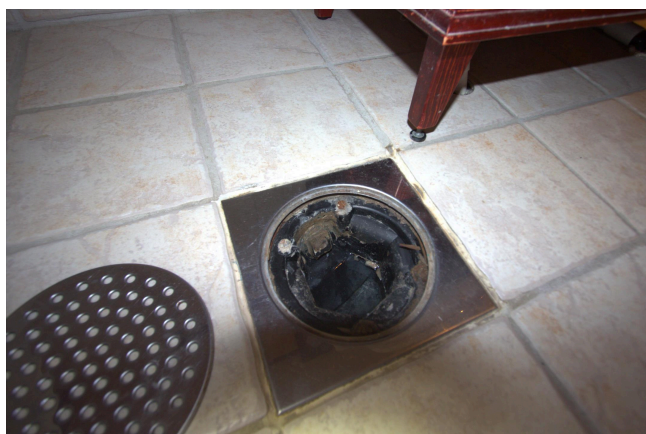
Gulvet har betydelige avvik i fallforhold mot sluk, og det er registrert manglende tilfredsstillende vannsikring ved dørterskel. Ved vannsøl vil vann ikke ledes til sluk.

Skap med bein montert til vegg med nedsenket vask, det er registrert noen sprekker i formstøpt vask.

Det er ikke foretatt hulltaking i vegg, da hovedvåtsonen ligger mot vegg mot nabodel. Det er imidlertid utført indikativ fuktmåling innvendig, uten at det ble registrert forhøyede fuktverdier på undersøkelsestidspunktet.

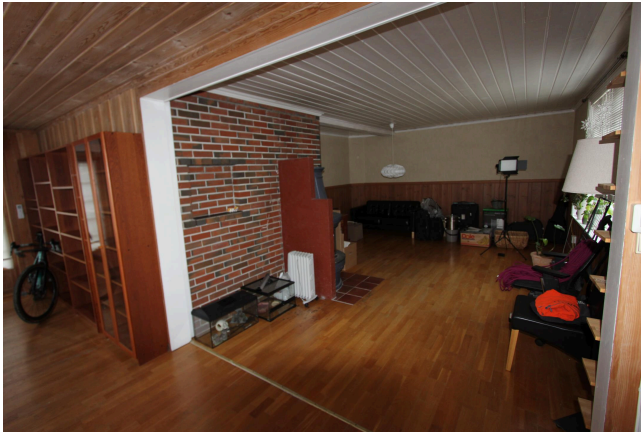
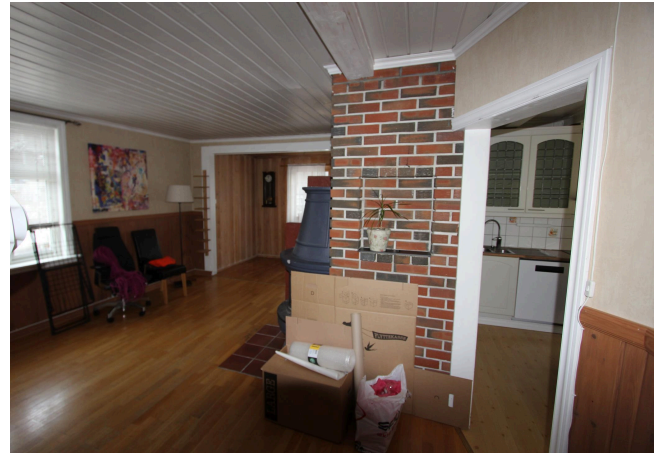
Innvendige overflater fremstår som varierte. Det er registrert slitasje, noen skader og bruksspør som tilsier behov for oppgraderinger.

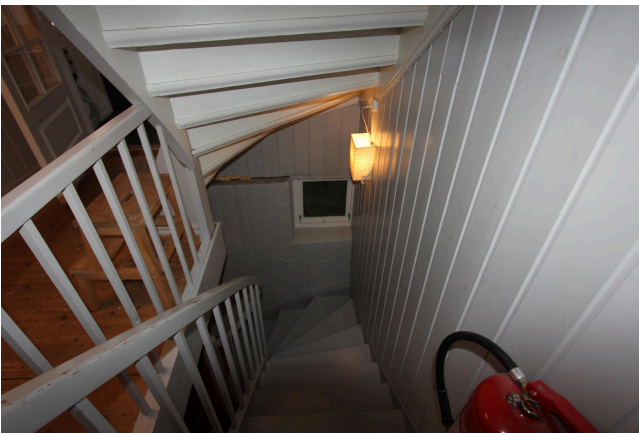
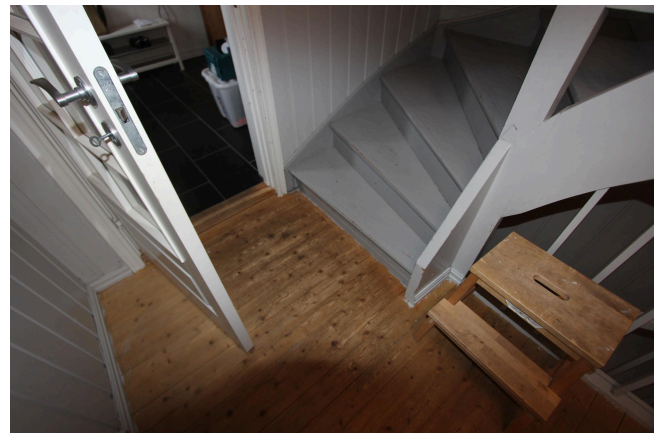
Det er utført nivellering av innvendige gulv overflater. Hoved-etasjen er funnet kun med mindre avvik. Gulv overflater i andreetasje er funnet med tilsvarende avvik som hoved etasjen. Skjevhet på hele lengde flaten fra 10-15 mm.

På bakgrunn av sikkerhetsmessige avvik vurderes forholdet til tilstandsgrad TG2. Det anbefales tiltak for å oppnå tilfredsstillende sikkerhet, herunder montering av håndløper og utbedring av rekkverk.
