# Tilstandsrapport

Fritidsbolig

Sørfjordveien 58, 8190 SØRFJORDEN

Befaringsdato: 07.05.2025

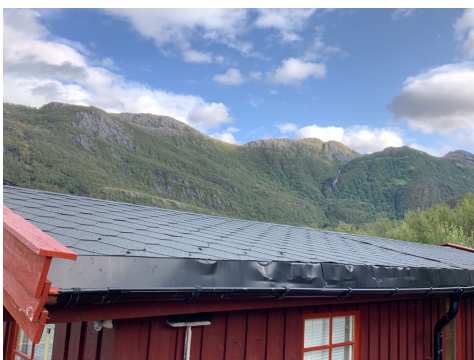
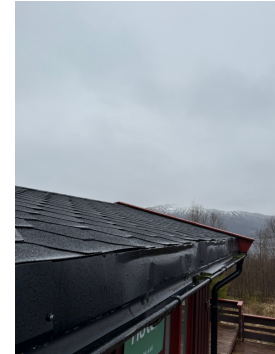
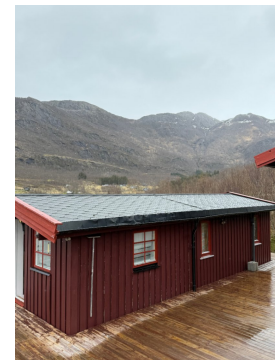
### ! TG 2 Nedløp og beslag

Tak med stål takrenne med beslag.  
Ujevn, nedbrutt og bulete takrenne med en del småskader.  
Nedløp i terreng.

- Det er ikke tilfredsstillende bortledning av vann fra taknedløp ved grunnmur.
- Det er avvik:

Ujevn, nedbrutt og bulete takrenne med en del småskader.

Det bør vurderes utskifting av skadet takrenne og bordtakbeslag.

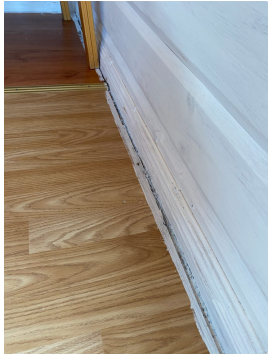
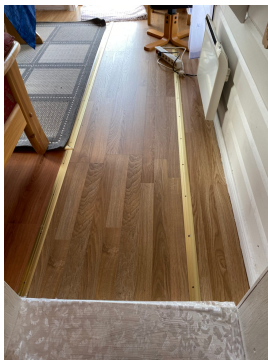
## TG 3 Etasjeskille/gulv mot grunn

Huset har trebjelkelag med stubbegulv mot grunn. En del høydeforskjeller på gulv generelt, målt med laser ved befaring.

- Målt høydeforskjell på over 30 mm gjennom hele rommet. Tilstandsgrad 3 gis med bakgrunn i standardens krav til godkjente måleavvik.

- For å få tilstandsgrad 0 eller 1 må høydeforskjeller rettes opp. Det vil imidlertid sjelden være økonomisk rasjonelt som et enkeltstående tiltak i en bolig som dette. Dersom boligen en gang skal renoveres, kan man vurdere slike tiltak.
