# Tilstandsrapport

Enebolig

Jordmor Helgas veg 22, 6090 FOSNAVÅG

Befaringsdato: 16.02.2026

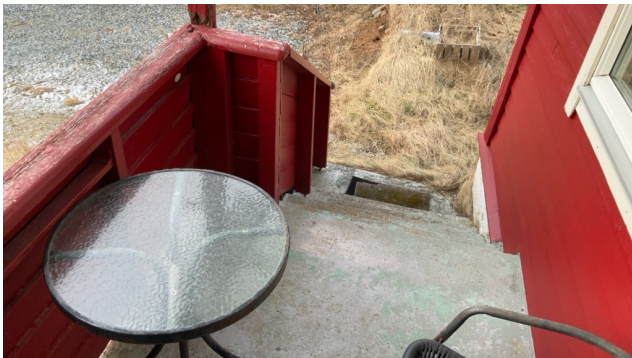
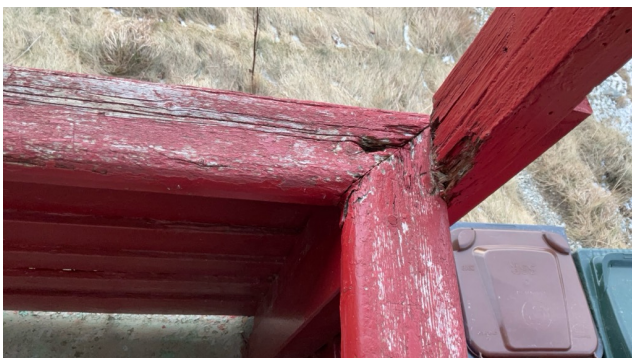
## TG 2 Overflater

- Overflater har en del slitasjegrad utover det en kan forvente.

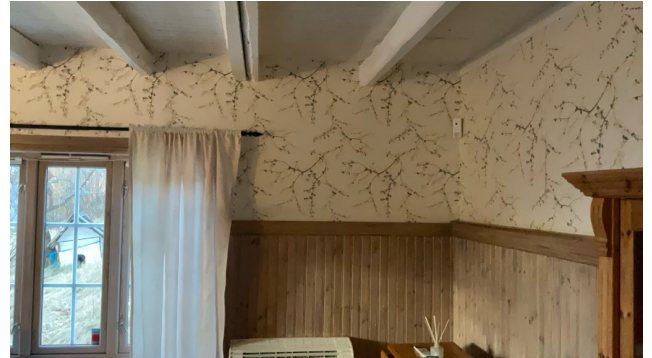
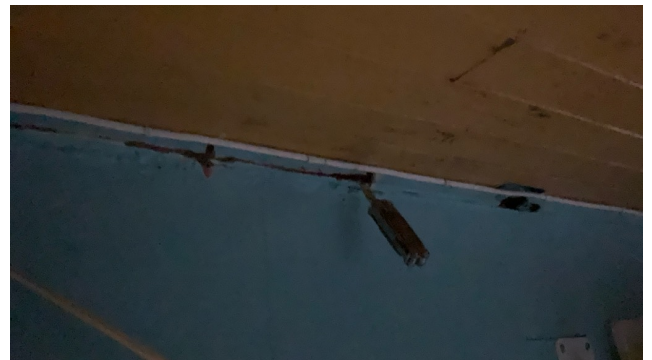
## TG 2 Etasjeskille/gulv mot grunn

Etasjeskillere er av trebjelkelag. Stikkprøver på totalplanhet: Målt avvik på mellom +/- 15 mm i h.etg., og er et forventet avvik. Lokale sprang og ujevnheter er ikke kontrollert, men kan forekomme.

- Det er målt høydeforskjell på mellom 15-30 mm gjennom hele rommet. Tilstandsgrad 2 gis med bakgrunn i standardens krav til godkjente måleavvik.

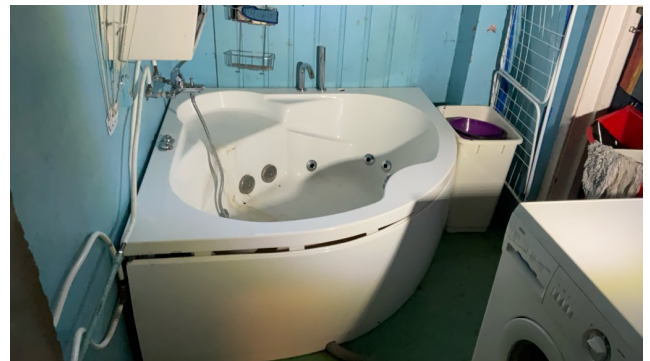
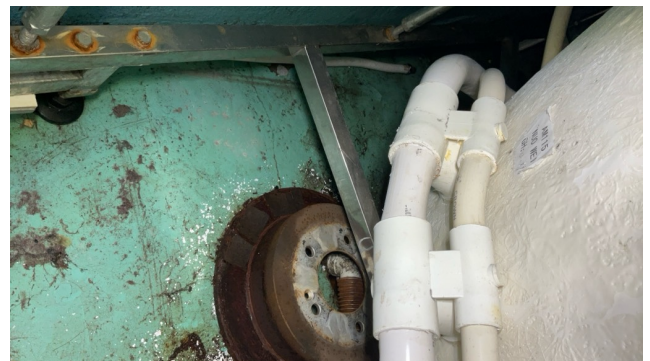
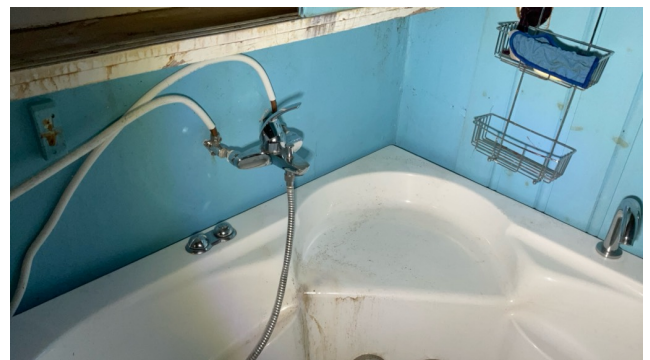
## TG 3 Tilliggende konstruksjoner våtrom

Hulltaking er ikke foretatt da det allerede er påvist andre avvik i våtsonen.

- Den valgte konstruksjonsutforming gir økt fare for skader.

- Det må foretas tiltak for å lukke avviket.

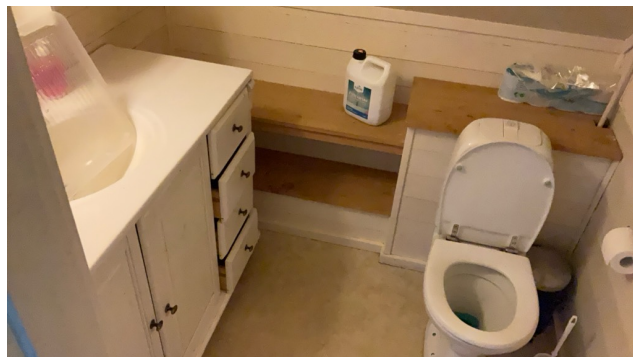
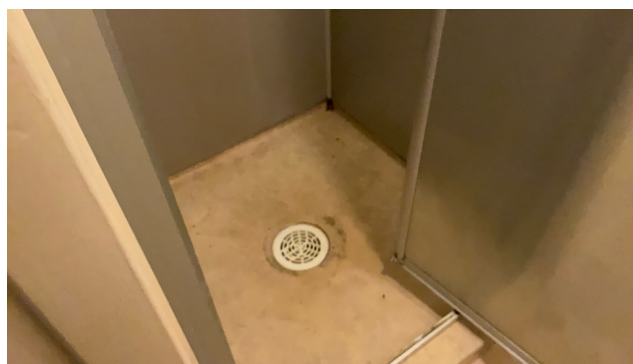
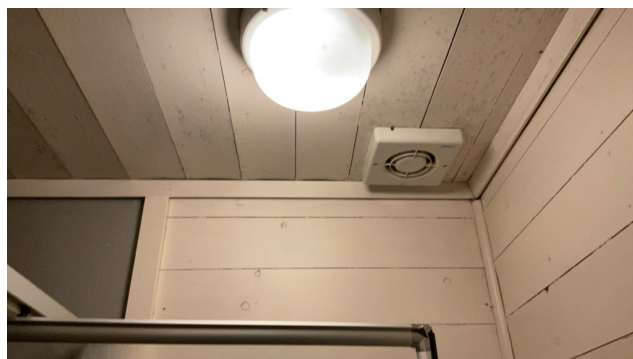
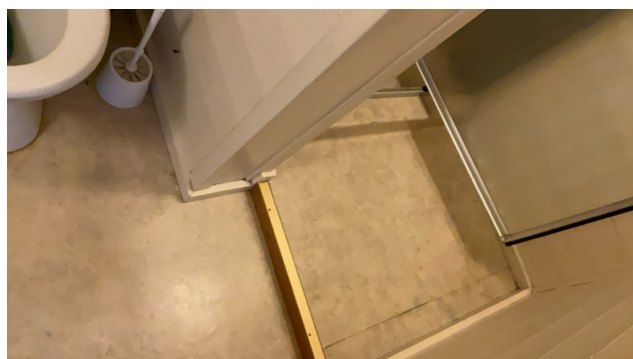
## TG 2 Tilliggende konstruksjoner våtrom

Hulltaking er foretatt uten å påvise unormale forhold. Hulltaking er foretatt ved/i Gang. Fuktkvotemåling (vekt%) i konstruksjonen ble målt til 13, mellom 7 til 14 dvs tørt ved vår befaring, men det er trolig en stund siden badet er brukt.

- Hulltaking er foretatt og det er påvist avvik i konstruksjonen.
- Det er registrert symptom på fuktskader.

Fuktkvotemåling (vekt%) i konstruksjonen ble målt til 13, mellom 7 til 14 dvs tørt ved vår befaring, men det er trolig en stund siden badet er brukt så det er litt uklart om det kan være fuktproblemer.

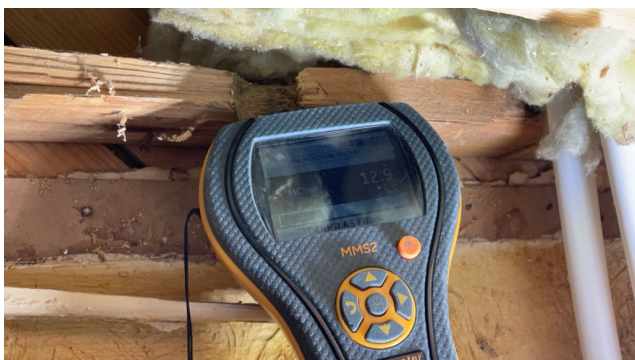
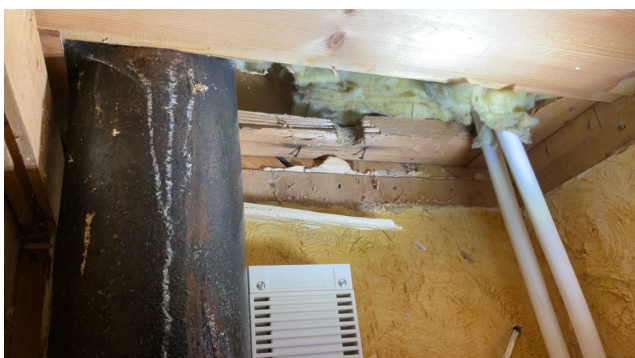
ETASJE > KJØKKEN 16,4 M<sup>2</sup>

- Det er påvist skader på overflater/kjøkkeninnredning utover normal slitasjegrad.
- Det er ved bruk av fuktindikator rundt utsatte hvitevarer påvist indikasjoner på fuktighet.
- Kjøkkeninnredningen er av eldre dato, og den mangler bruksfunksjoner/løsninger som er forventet på et kjøkken.

Det er synlig fuktmerker i og rundt vannrør i kjøkkenbenk, som er en påvist indikasjon på fuktighet.

- Det er påregnelig med utskiftning/utbedringer av kjøkkeninnredningen.

Fuktmerker i og rundt vannrør i kjøkkenbenk må sjekkes ut og utbedres.
