EIERSKIFTERAPPORT™

ANDEL AV 2-MANNSBOLIG SØRVÅG

Sørvåg 24B, 8290 Skutvik

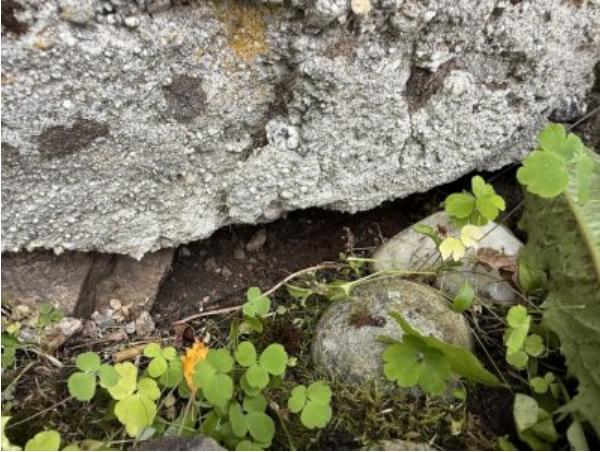
Det er påvist riss, sprekker eller skader på grunnmuren.

Boligen har grunnmur på hovedhus, på tilbygg er det ringmur på bakken. Tilbygg stue er fundamentert på søyler.

Merknader: Det er ukjent hvordan søyler og grunnmur er fundamentert, ringmur under inngangsparti er fundamentert på bakken slik at det kan synes underkant av ringmur.

TAKSTMANNENS VURDERING VED TG2:	
1.1	Byggegrunn, fundamenter, grunnmur, drenering og sikring mot vann og fuktighet Alder på grunnmur og ringmur, samt mangelfull fundamentering på ringmur tilsier TG2

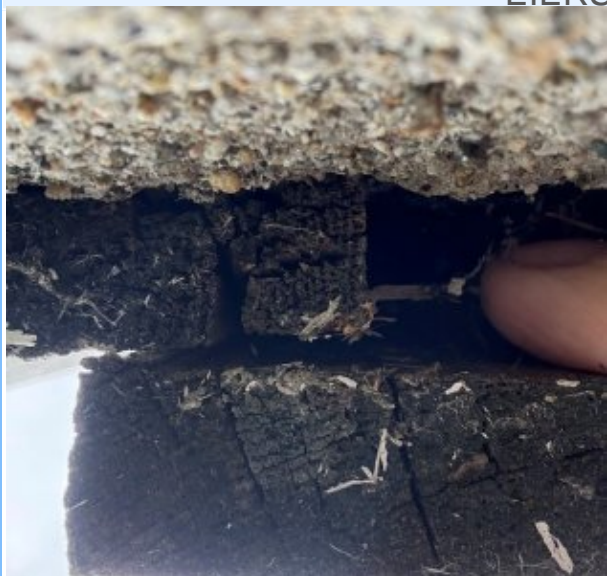
Det er påvist deformasjoner og/eller fuktskader i ytterveggens konstruksjoner.

Det er påvist avvik på vannbord over og under vindu, eller i overgangen mellom grunnmur og fasade og i etasjeskillere.

Det er påvist skader, sprekker og råteskade på kledningen.

Merknader: Det ble registrert noe skader på kledningen og manglende lufting under kledningen (synlig under balkong og tilbygg)

Manglende musesikring under enkelte kledningsbord på vestsida.

2.1	Yttervegger Punktvis skader på materialet eller skader på overflatebehandlingen som medfører mindre reparasjoner og vedlikehold. Manglende musesikring

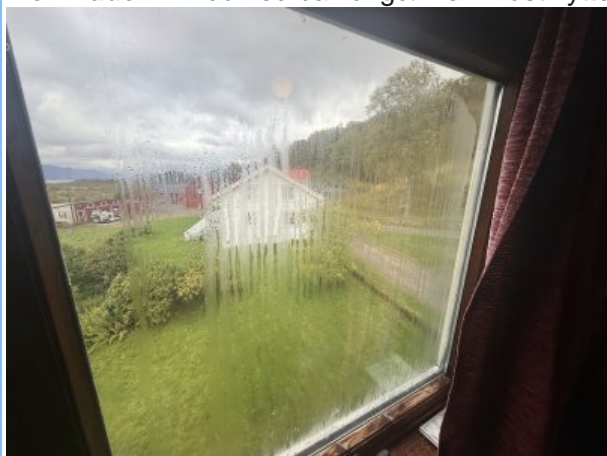
Det er påvist avvik ved beslag, vannbord, omramming, karm eller ytre tetting.

Merknader: Vindu ved balkongdør er knust i ytterste del av glasset, soverom 2 har punktert glass i vinduet.

3.1	Vinduer og ytterdører Punktvis skader på materialer eller skader på overflatebehandlingen som medfører mindre reparasjoner og vedlikehold. Dårlige detaljer, spesielt beslag og vannbord, som vil gi følgeskader over tid. Et punktert glass og et knust glass Det er behov for tiltak.

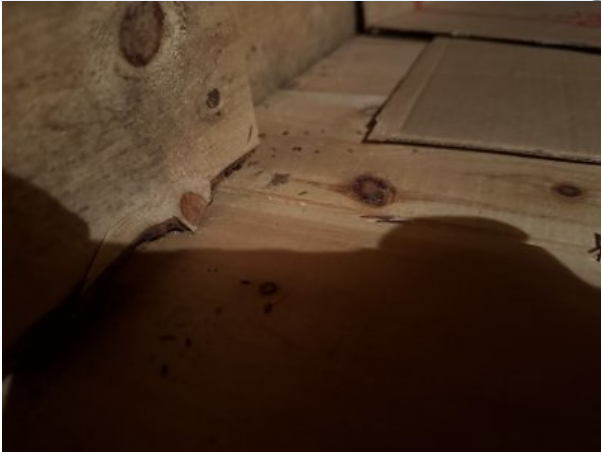
Det er påvist råteskade og/eller skadedyr.

Merknader: Det ble registrert noe mangelfull ventilering av loftkonstruksjonen, det ble i tillegg registrert avføring fra mus.

4.1	Takkonstruksjon, takteking og skorstein over tak Dårlig ventilering/lufting Symptom på aktivitet fra biologiske skadegjørere. * Det bør anbefales ytterlige undersøkelser

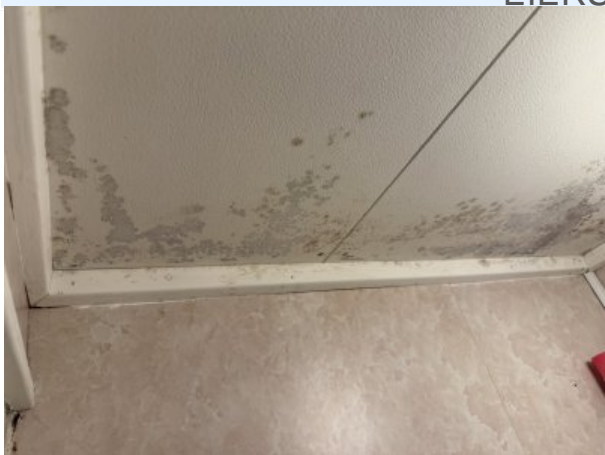
Det er påvist riss og sprekker.

Det er påvist spor etter råteskade, muggvekst eller skadedyr.

Det er påvist flekker eller andre skader.

Merknader: Det ble registrert sprekker i vinylbelegg i dusjsone som medfører at fukt trenger inn under belegget, samt at det ble registrert svertesopp og skader på veggplater mot gulv.

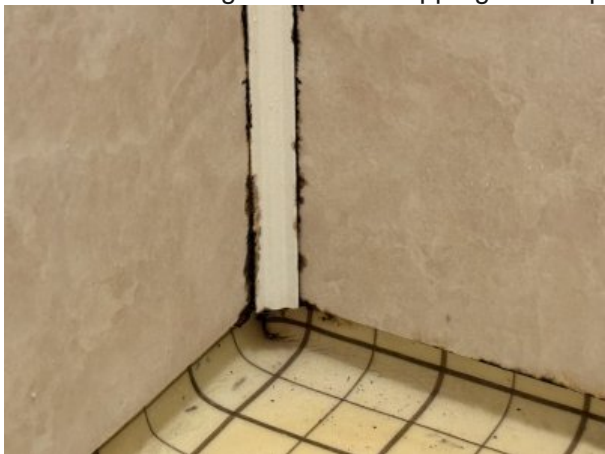
Det er påvist avvik i forhold til sluk, rørgjennomføringer, mansjetter eller klemring.

Det er påvist tegn på feil utførelse, feil materialvalg, skadelig fukt eller utettheter.

Merknader: Bad utenom dusjsone har ikke tilgang til sluk, det ble observert sprekke og missfarge i gulvbelegg og det anbefales ytterligere undersøkelser.
Strakstiltak anbefales.

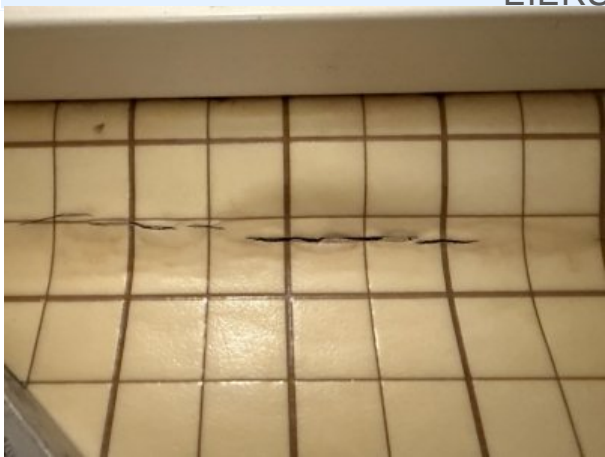
Merknader: En del bruksslittasjer på innredning og noe sprekk i beleggskjøt.

Det ble fuktmålt i utsatte områder i kjøkkenet med tilfredsstillende resultat,

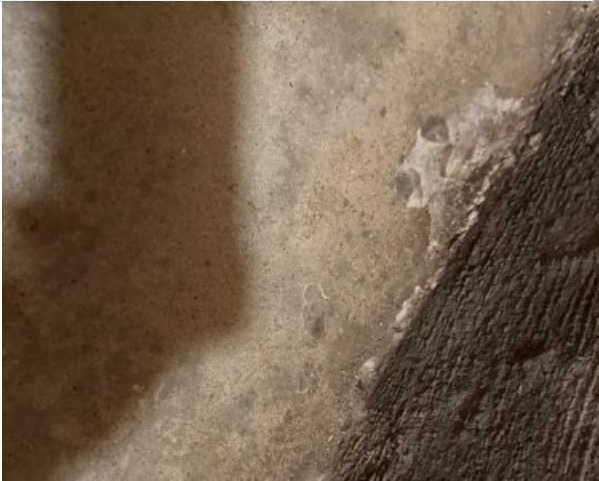
Det er påvist fuktskjolder, støvkondens, svertesopp og spor etter sopp, råteskader og/eller skadedyr.

Merknader: Det ble registrert noe fukt/saltutslag i veggene mot gulv.

9.2.1	Kjellerbod Veggenes og himlingens overflater Salt/fuktutslag tilsier TG2
9.2.2	Kjellerbod Gulvets overflate fuktinntregning/avflassing/utfelling (saltutslag)

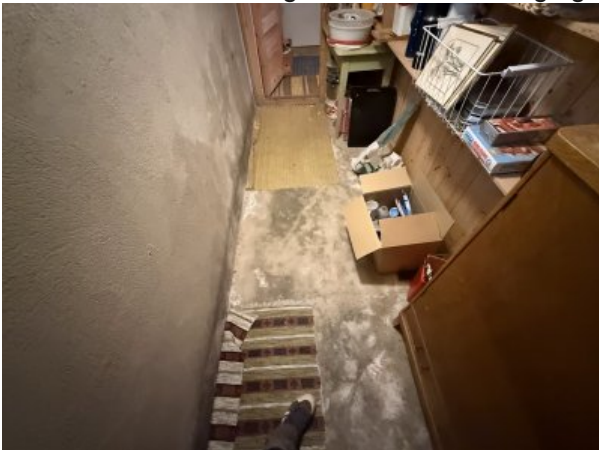
Merknader: Det ble registrert noe saltutslag i gulv kjellerbod

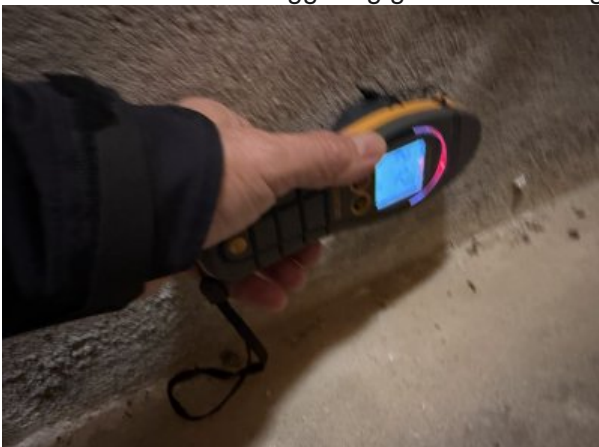
Merknader: Utsatte vegger og gulv er av betong og derfor ikke boret hull.

9.2.3	Kjellerbod Fuktmåling og ventilasjon Det ble registrert fukt i vegg ved gulv i bod.
10.5	Ventilasjon noe manglende ventilering av boligen tilsier TG2
