# Tilstandsrapport

Enebolig

Kirkeveien 20, 9046 OTEREN

Befaringsdato: 30.03.2026

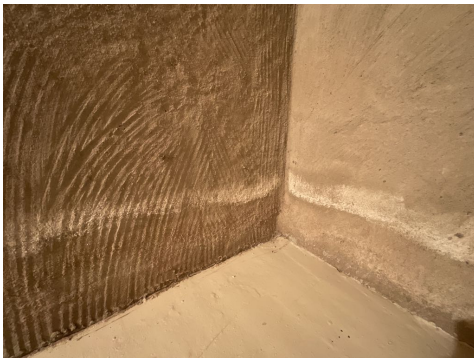
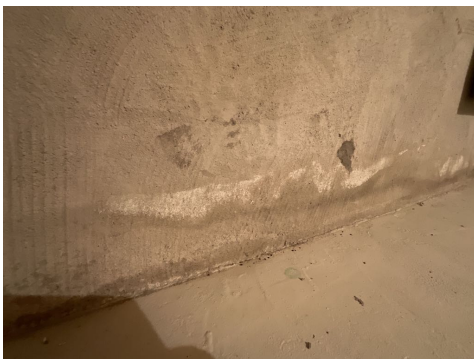
### ! TG 2 Rom Under Terreng

- Det er påvist indikasjoner på noe fuktgjennomtrenging inn i kjellermur. Det er noe saltutslag på nedre del av mur.

- Det påviste fuktnivå gir grunn til å overvåke konstruksjonen jevnlig for å se utvikling over tid, og eventuelt foreta tiltak for å unngå fuktskader.

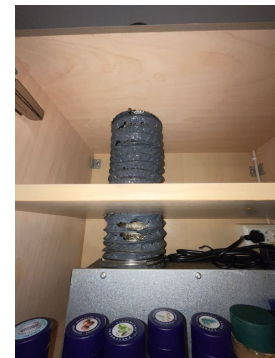
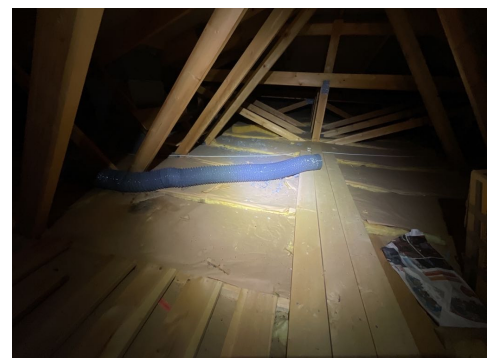
### TG 3 Avtrekk

- Det er registrert avvik med avtrekk.

Dagens løsning med perforert kanal som avslutter på kaldt loft kan føre til kondens, fuktskader og dårlig inneløst klima.

Det må legges opp ny avtrekkskanal som føres ut gjennom yttervegg eller over tak for å sikre korrekt avtrekk og hindre fukt- og luktproblemer på kaldt loft.

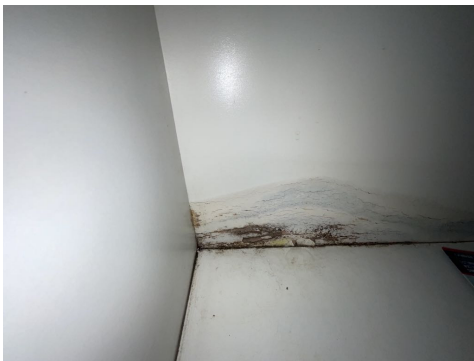
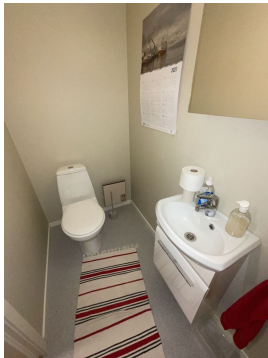
## ETASJE > TOALETROM

Belegg på gulv, malte plater på vegg og himlingsplater i tak. Det er skade i bunnen av servantskapet, sannsynligvis etter en tidligere lekkasje i vannlåsen.

- Det er påvist skader på innredning.

- Lokal utbedring må utføres.
