# Tilstandsrapport

Enebolig

Øvre Stølen 31, 5966 EIVINDVIK

Befaringsdato: 13.11.2025

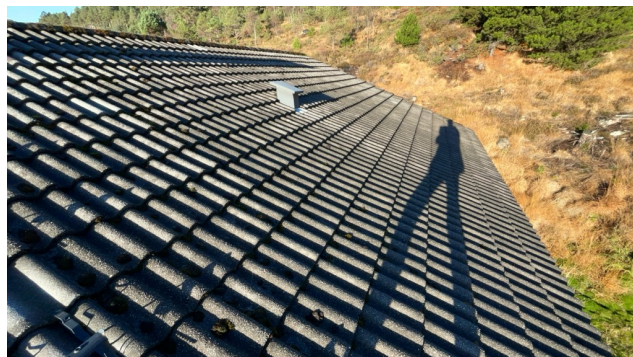
- Lokal utbedring må utføres.
- Tidspunkt for utskiftning av undertak nærmer seg.
- Når takteking og undertak begynner å bli gamle, øker risikoen for lekkasjer, noe som kan føre til omfattende og kostbare reparasjoner av underliggende konstruksjoner dersom en ikke foretar tiltak på konstruksjonene før dette oppstår.
- Tidspunkt for utskiftning av takteking nærmer seg.

Takstein.

Mose på taksteinen bør fjernes.

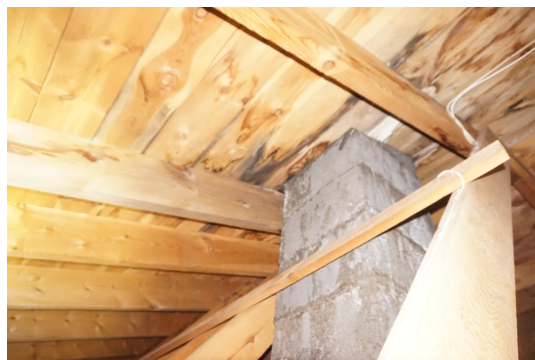
Saltakkonstruksjon av sperrer og sutaksbord.  
Fuktmerker rundt pipe og ute ved kisten.

- Det er begrenset/dårlig ventilering av takkonstruksjonen.
- Det er påvist fuktskjolder/skader i takkonstruksjonen.

Fuktmerker på sutaksbord rundt pipe.

- Lufting/ventilering bør forbedres.
- Lokal utbedring bør utføres.

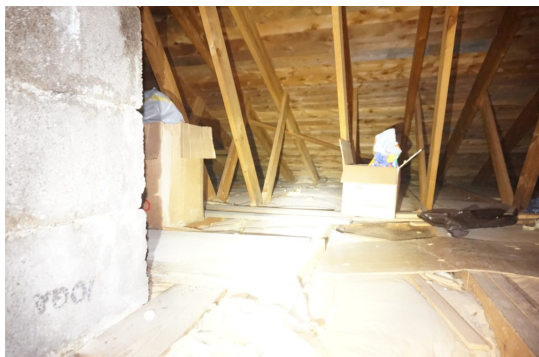
Fuktmerker på sutaksbord ute ved raft.

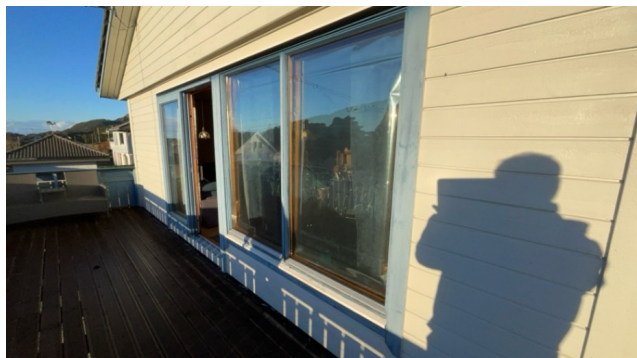
- Karmene i vinduer er slitte og det er sprekker i treverket.

Vinduer i stue

- Det må påregnes noe vedlikehold og at enkelte vinduer må skiftes ut.

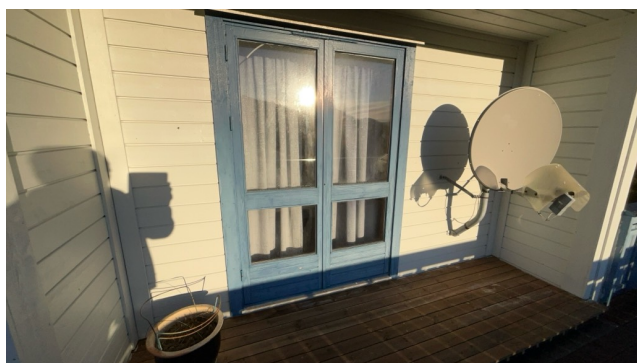
- Karmene i dører er værslitte utvendig og det er sprekker i trevirket.

Balkongdør

- Det må påregnes noe vedlikehold og at enkelte dører må skiftes ut.

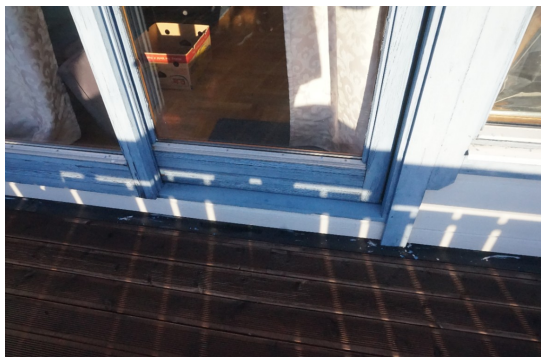
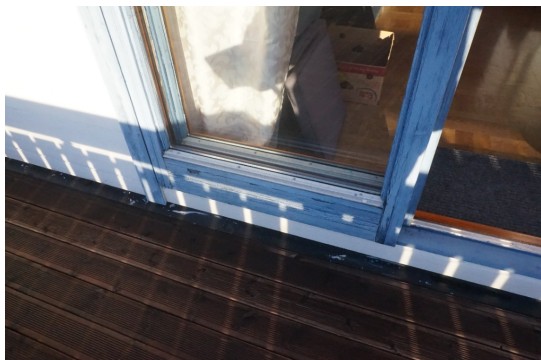
- Karmene i dører er værslitte utvendig og det er sprekker i trevirket.

Døren nærmer seg utskifting.

Skyvebalkongdør er fuktskadet og karmen har sprekker

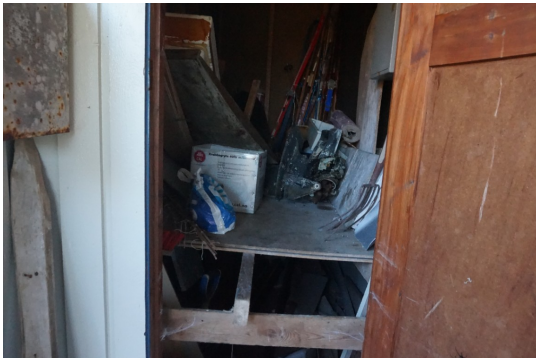
Gulvet er ikke ferdigstilt.

Gulvet i boden må ferdigstilles slik at ingen skader seg.

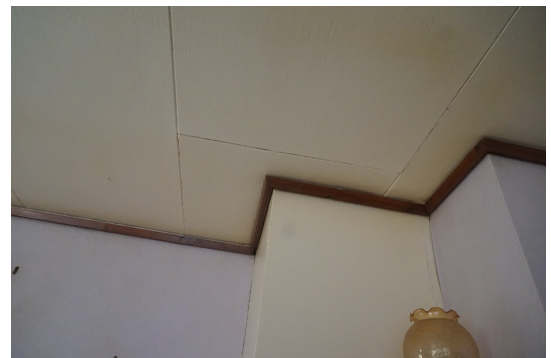
Fuktmerker på takplater.

Fuktskade på takplater ved pipe.

Overflater må fornyes.

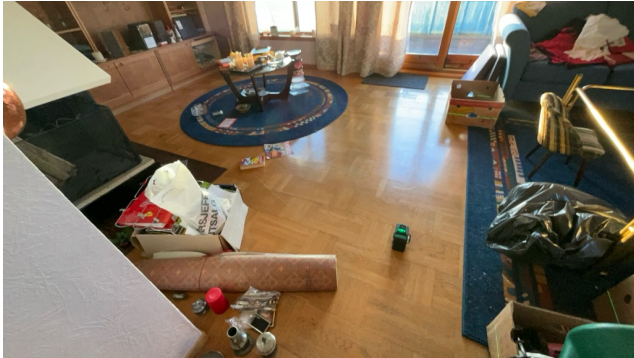
10 mm retningsavvik i stue.

Måling av eventuelt retningsavvik i stue.

Det må undersøkes mer for finne årsaken.

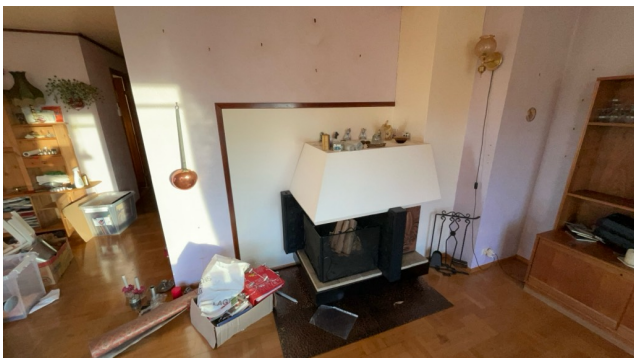
- Det er avvik:
- Forventet brukstid på kombinert olje/vedovn i stue er oppbrukt.  
Sprekker i pipe over tak.

Kombi ved/oljeovn i stue

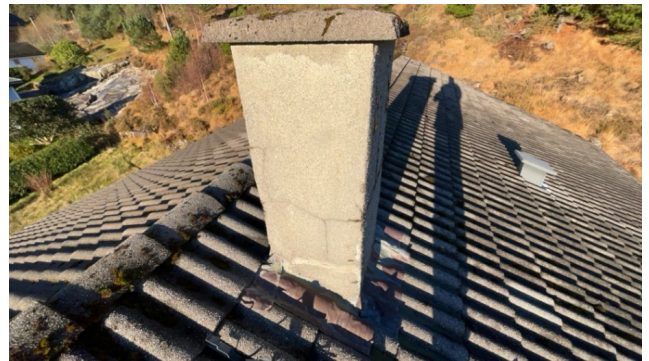
Sprekker i pipe over tak

Sprekker i pipe over tak bør utbedres slik at det ikke utvikler seg til en større skade.

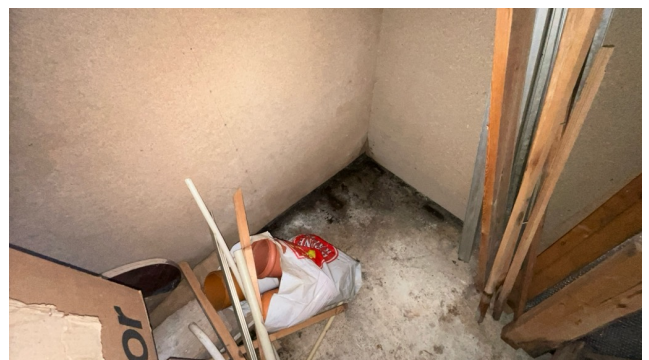
- Det er gjennom målinger påvist høyt fuktnivå i trevegger i underetg./kjeller, det er derfor ikke foretatt hulltaking
- Det er i hulltaking påvist fukt-/råteskader.

Det er synlig fukt/ vann på gulv og nedre del av ytterveggene.

Vann på gulv og fuktskadet utforing.

- Lokal utbedring må utføres.
- Ytterligere undersøkelser må foretas for å få kartlagt årsak og omfanget på eventuelle skader.

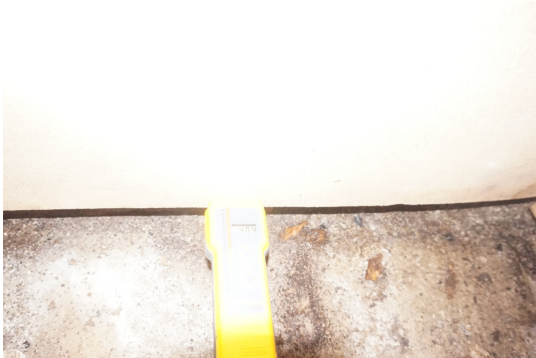
Måling av fukt i bunnsvill viser over 40% fuktighet

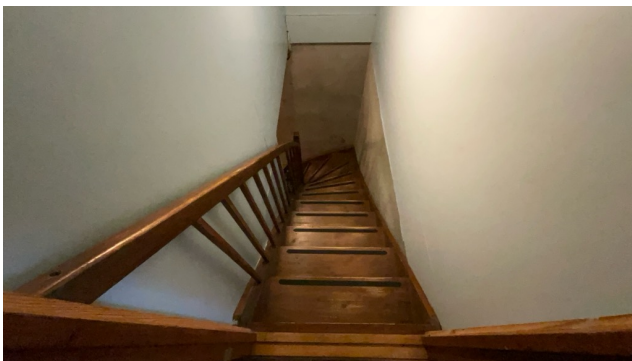
Ikke montert håndlist på den ene siden

- Det er ikke krav om utbedring av åpninger opp til dagens krav.
- Håndløper bør monteres, men det var ikke krav på byggetidspunktet.

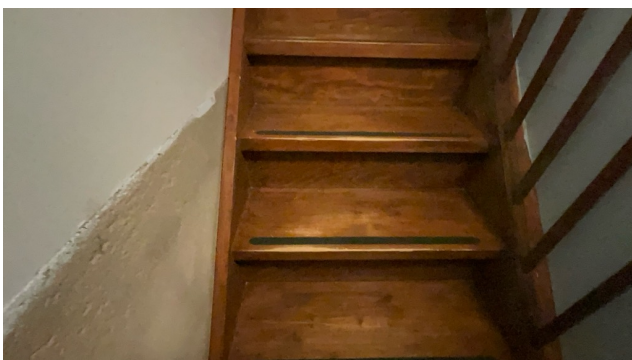
Slitte trappetrinn

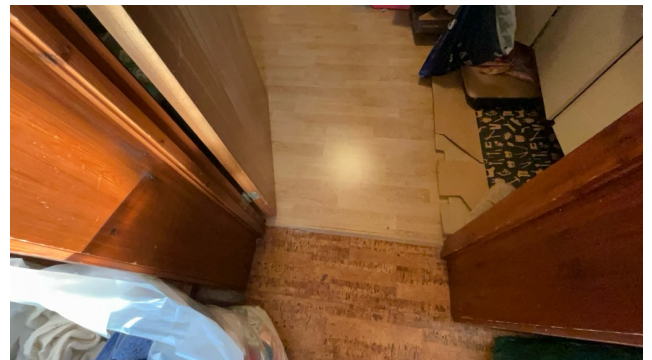
- Det er påvist avvik som tilsier at det bør foretas tiltak på enkelte dører.

Dørblad tar ned i gulvet.

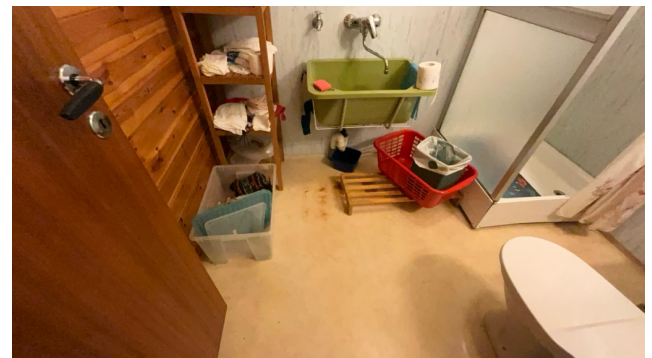
Bad, svimerker på belegg.

- Våtrommet må totalrenoveres. Alle forhold med tettesjikt, våtsone, sluk m.m. må dokumenteres.

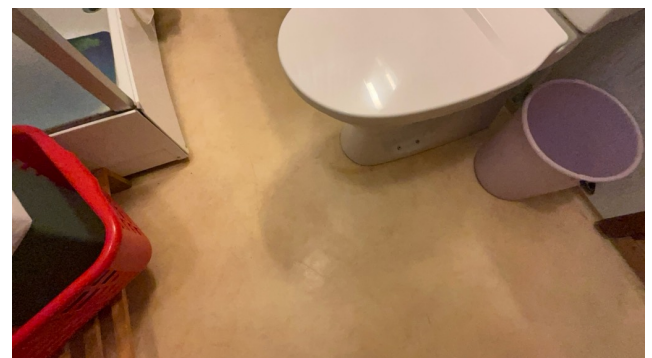
Belegg er løst fra underlaget.

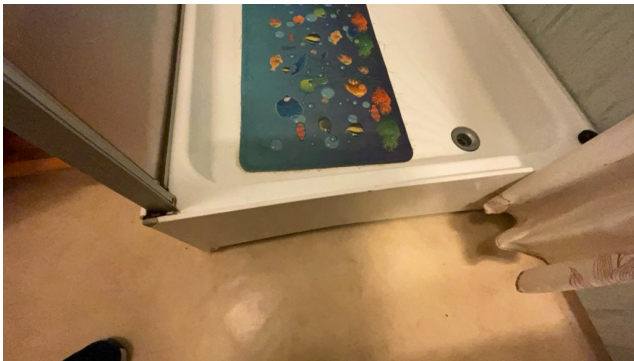
Ikke mulig å sjekke sluken.

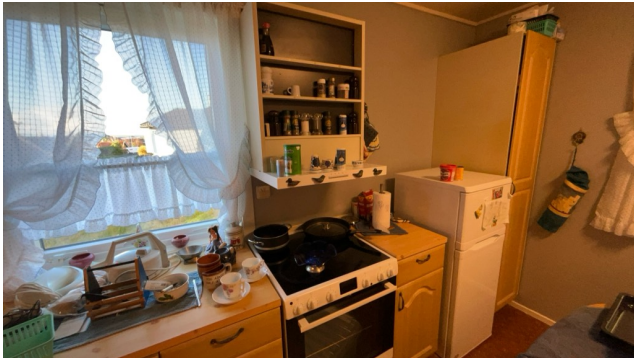
Ventilator over komfyr.

Utskifting av ventilatoren må påregnes.

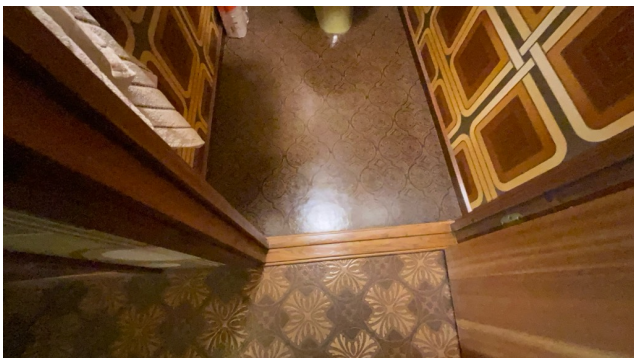
Ikke luftespalte under dørblad

Det bør installeres mekanisk avtrekk og luftespalte under dørbblad.

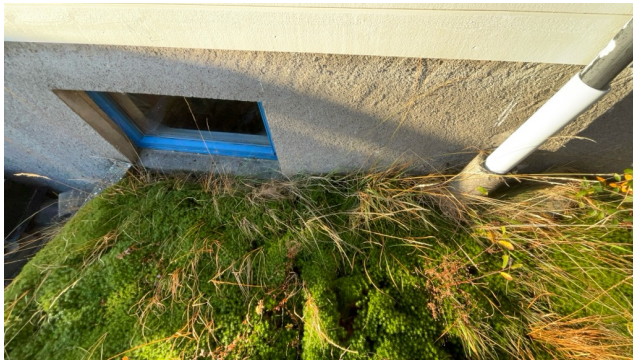
- Det mangler, eller på grunn av alder er det sannsynlig at det mangler, utvendig fuktsikring av grunnmuren ved kjeller/underetasje.
- Mer enn halvparten av forventet levetid på drenering er overskredet.
- Det er avvik:

Ikke montert grunnmursplast

- Tiltak for redrenering rundt boligen kan ikke utelukkes.
- Overvåk tilstanden jevnlig. For å få tilstandsgrad 0 eller 1 må dreneringen skiftes ut, men tidspunktet for når dette er nødvendig er vanskelig å si noe om. Bruken av underetg/kjeller vil og være avgjørende.
- Fuktsikring av muren må etableres inkl. klemlist.

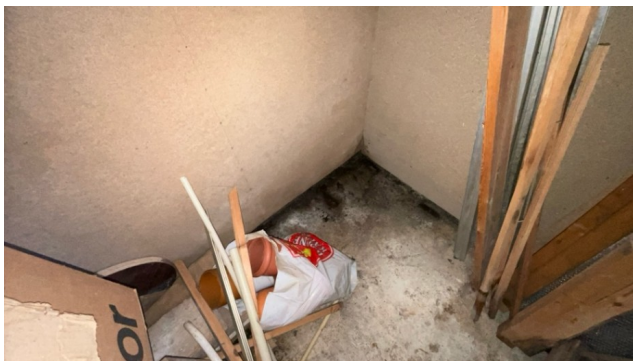
Det er vann på gulv i kjeller, fuktskaded utføring på innsiden av grunnmuren.

Vann på gulv i kjeller

Dreneringen bør/må skiftes, slik at det ikke kjem fukt/vann inn i kjelleren.
