Tilstandsrapport

Boligbygg med flere boenheter

Selandsdalsveien 1, 4529 BYREMO

Oppdragsnr.: 21560-1353

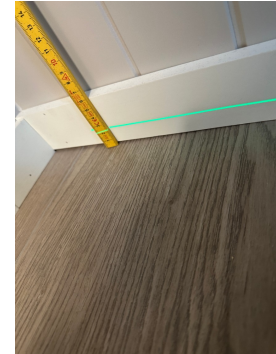
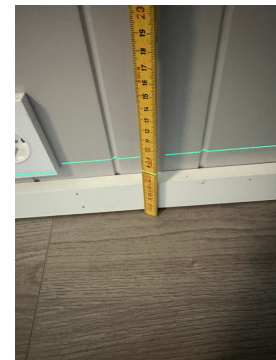
! TG 2 Pipe og ildsted

Tilstandsgrad 3 gis med bakgrunn i standardens krav til godkjente måleavvik.

Det er påvist opp imot 39mm høydeforskjell gjennom stue/kjøkken.
(totalt avvik)

For å få et riktig kostnadsestimat bør fagkyndige hentes inn for å velge riktige tiltak og komme med et kostnadsversalg.

Kostnadsestimat: 20 000 - 100 000

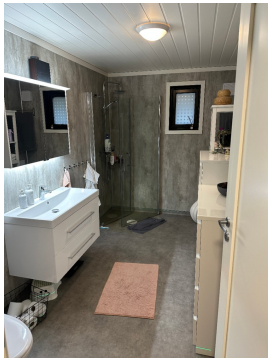
2 ETASJE > BAD

! TG 2 Overflater vegger og himling

- Det er vindu/dør med ikke fuktbestandige materialer i våtsonen (ved vask, dusj, badekar, osv.), løsningen eller byggematerialet er uegnet.

Vinduet er lite utsatt for vannsprut da det er skjermet bak dusjdør, og rommet fungerer greit med avviket.

Men det er likevel en viss risiko for vannsøl som kan føre til fuktskader i materialer som ikke er fuktbestandige.

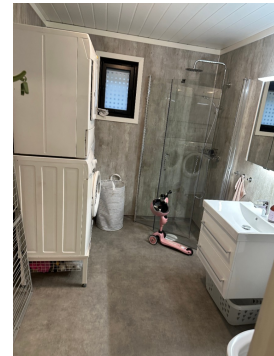
2 ETASJE > BAD/VASKEROM

TG 2 Overflater vegger og himling

- Det er vindu/dør med ikke fuktbestandige materialer i våtsonen (ved vask, dusj, badekar, osv.), løsningen eller byggematerialet er uegnet.

Vinduet er lite utsatt for vannsprut da det er skjermet bak dusjdør, og rommet fungerer greit med avviket.

Men det er likevel en viss risiko for vannsøl som kan føre til fuktskader i materialer som ikke er fuktbestandige.
