Tilstandsrapport

Enebolig

Tonsåslinna 2066, 2890 ETNEDAL

Befaringsdato: 03.12.2025

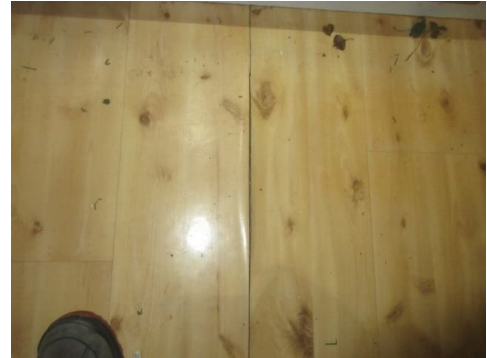
! TG 3 Overflater - 2 - 3

- Det er stedvis påvist synlige skader på overflater.

Råteskade etter lekkasje fra yttertak. Antatt en gammel skade. Målte ikke fuktighet på befaringdagen.

Utbedre råteskaden.

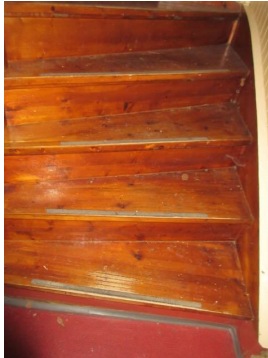
TG 3 Innvendige trapper - 2

- Trappen har store skader.
- Nederste trappetrinn har løsnet og har råteskader

Utbedre råteskade på nederste trappetrinn.
