# Tilstandsrapport

Enebolig

Vemmelsvikvegen 38, 6713 ALMENNINGEN

Befaringsdato: 30.09.2025

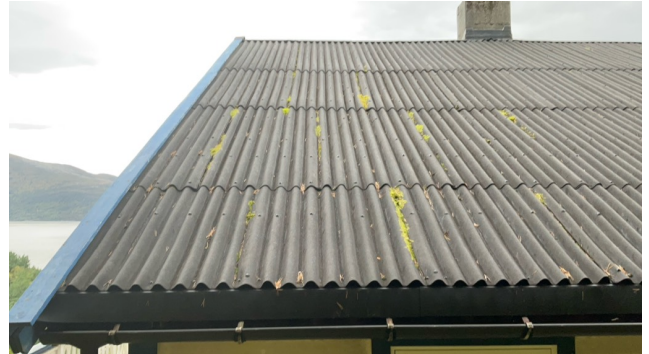
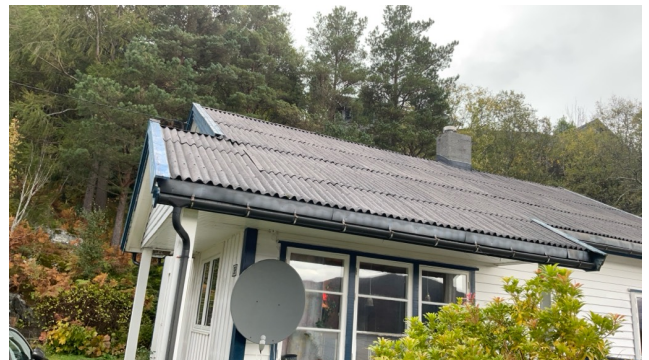
Siden taket (takkonstruksjon, takteking og skorstein) kun er observert fra bakkenivå, er vurderingen begrenset av dette. Det er ikke sikkerhetsmessig forsvarlig å bevege seg ut på taket eller observere fra stige. Selv om det ikke er avdekket skader under befaringen, betyr ikke dette at det ikke foreligger skader som en besiktigelse på taket kan avdekke. Vær oppmerksom på denne risikoen. En undersøkelse av taket kan utføres av en fagperson under tilstrekkelige sikkerhetsforhold. Iflg. eier er taket montert på lekter over original takstein, noe som ikke er en optimal løsning.

Det antas at takteking er over 15 år gammel. Normal levetid på takteking er ca. 30 år.

- Overvåk tilstanden jevnlig. For å få tilstandsgrad 0 eller 1 må tekkingen skiftes ut, men tidspunktet for når dette er nødvendig er vanskelig å si noe om.

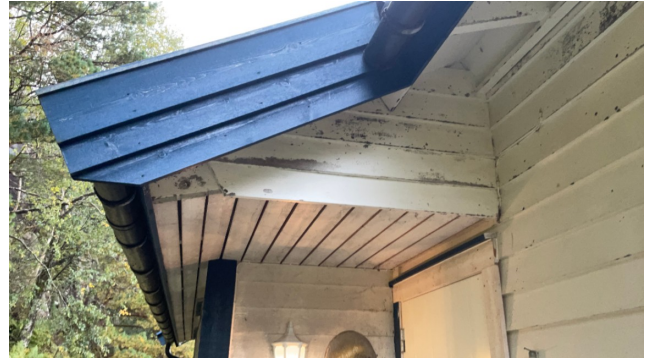
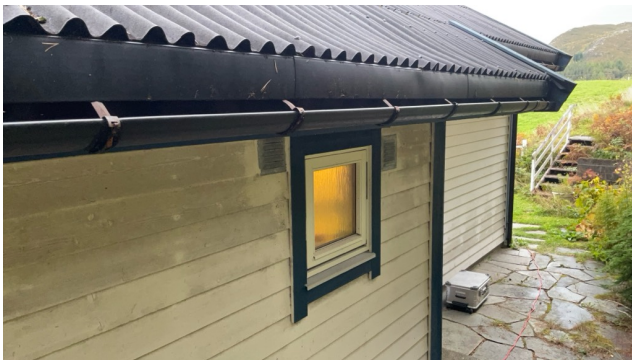
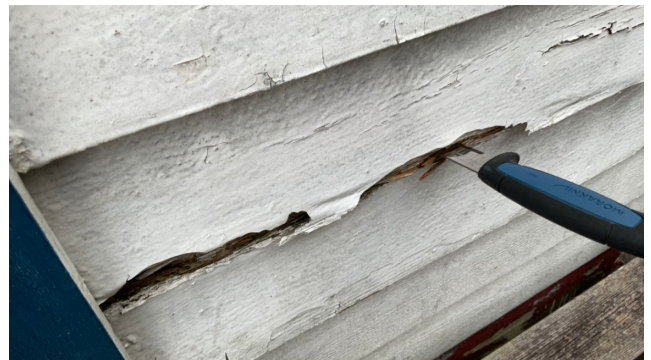
## ! TG 3 Veggkonstruksjon

Veggene har bindingsverkskonstruksjon fra byggeår. Fasade/kledning har liggende, og noe stående bordkledning.

- Det er påvist betydelige råteskader i bordkledningen.

- Råteskadet trekledning må skiftes ut.

Det anbefales å skifte bordkledning, gjerne i forbindelse med etterisolering.

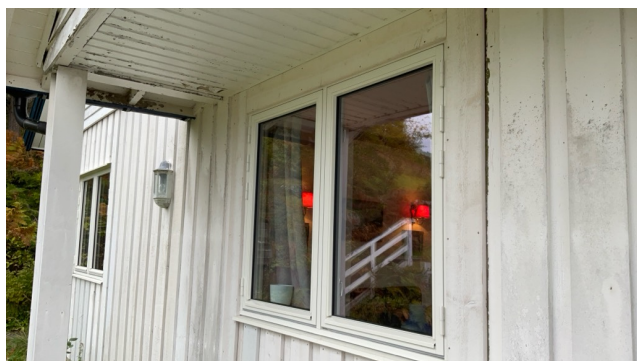
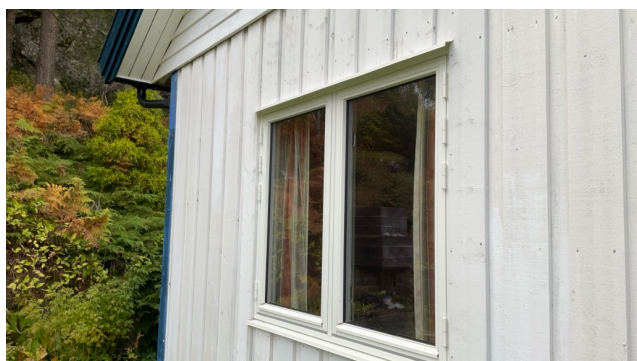
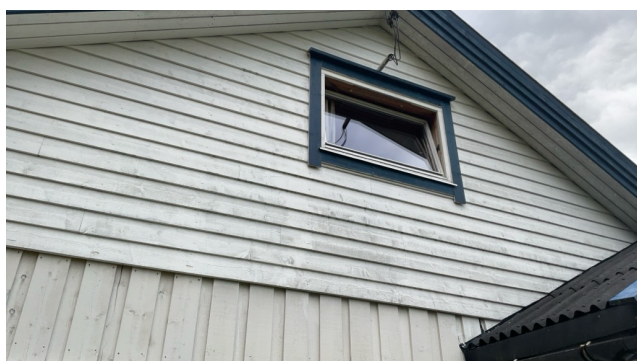
- Det er påvist avvik rundt innsettsdetaljer.

Mangler beslag over vannbord

Det bør monteres beslag over vannbord.

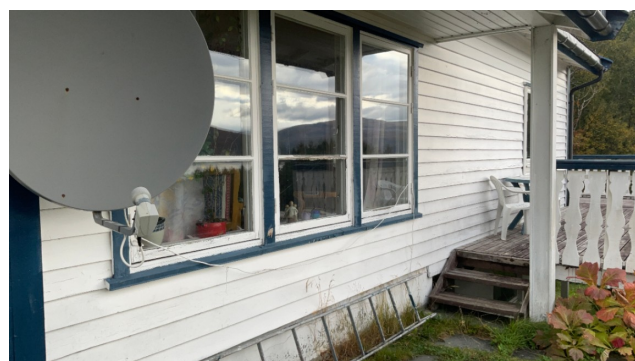
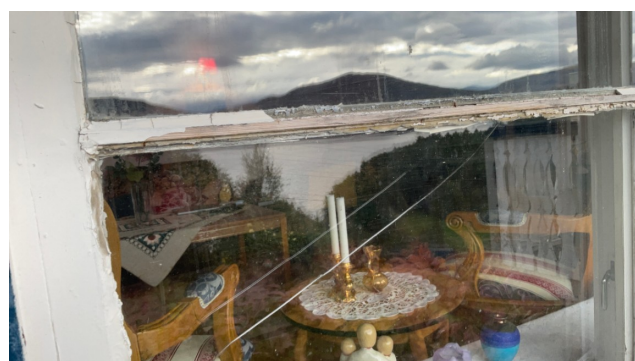
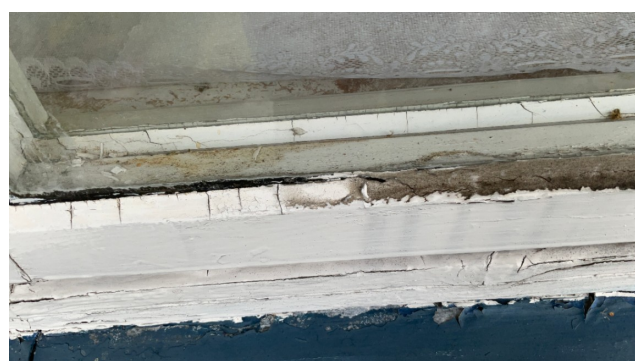
- Det er påvist et betydelig antall vinduer med punkterte eller sprukne glassruter.
- Karmene i vinduer er slitte og det er sprekker i trevirket.

- Vinduene eller glassruter må skiftes ut.

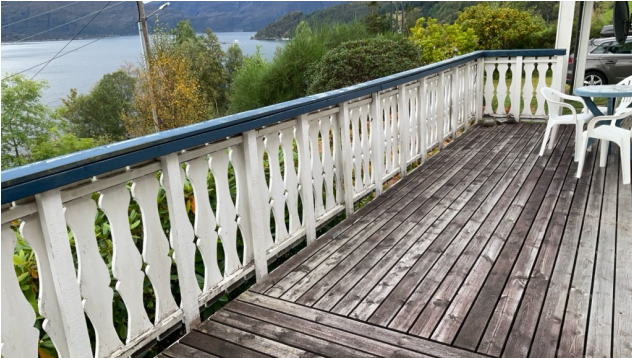
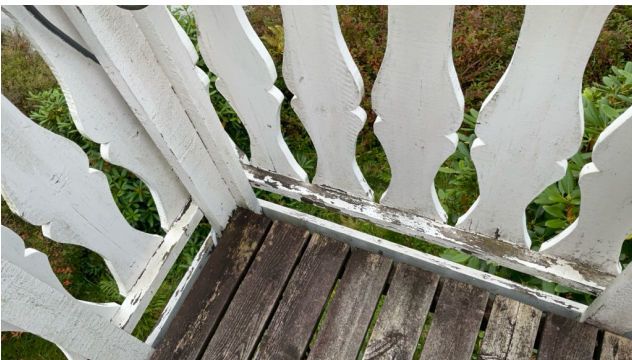
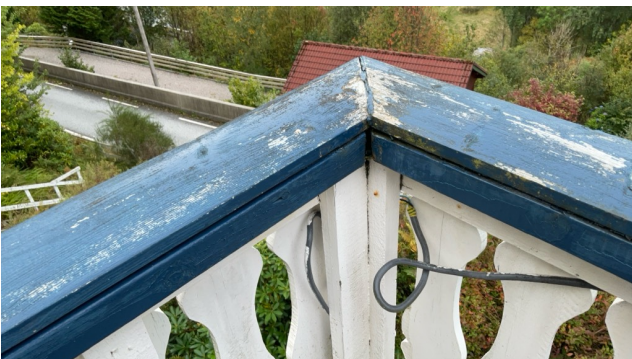
Det er betydelige råteskade i rekkverk

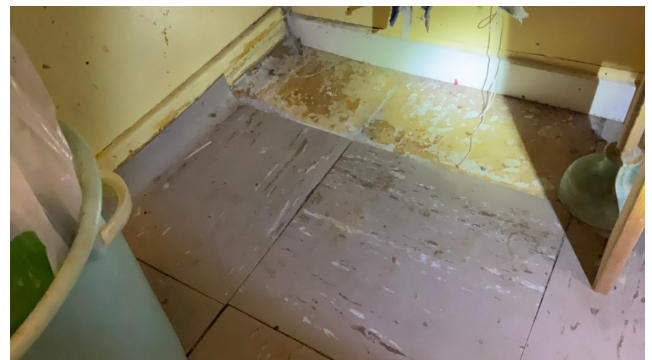
Gulv er ikke ferdig lagt

Gulvet må gjøres ferdig. Rommet bør oppgraderes til et våtrom med nødvendige tetteskikt.

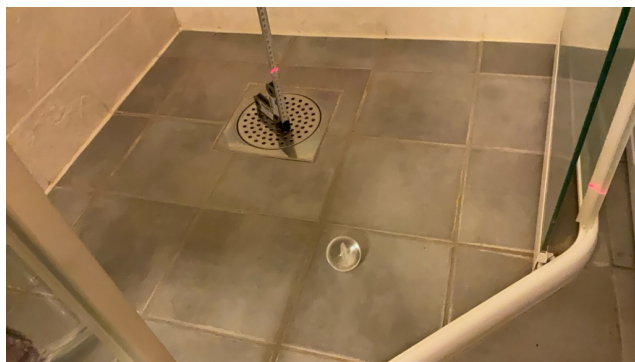
- Det er mulighet for at det kan forekomme vannlekkasje på våtrommet hvor vann ikke vil gå til sluk.
- Det er påvist at høydeforskjell fra topp slukrist til gulv/synlig topp membran ved dørterskel er mindre enn 25 mm.
- Det er påvist at noen fliser har bom (hulrom under).
- Det er påvist avvik i fallforhold til sluk i forhold til krav i forskrift på byggetidspunktet.
- Målinger viser at det ikke er fall til sluk (motfall).

Det er montert dusjvegger med tett sokkel som er høyere enn dørterskel. Vannsøl og eventuelle lekkasjer vil ikke kunne renne til sluk.

- Eventuelt lekkasjevann fra utstyr utenfor dusjsone vil ikke ha en naturlig vei til sluket. Dette kan føre til at vann samler seg på gulvet og potensielt renner ut av rommet eller trenger inn i konstruksjonen.
- Dersom tiltaket ikke utføres, kan dette over tid føre til at flisene løsner eller sprekker, spesielt ved belastning eller bevegelser i konstruksjonen.
- Et bad med manglende/reduert fall til sluk blir mindre funksjonelt og sikkert for brukeren. Dette kan medføre stående vann på gulvet, vann som ikke ledes effektivt til sluket, økt risiko for at vann renner ut av rommet og redusert sklisikkerhet på gulvet.

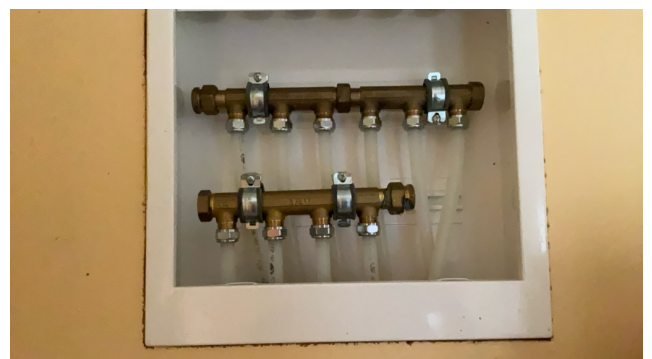
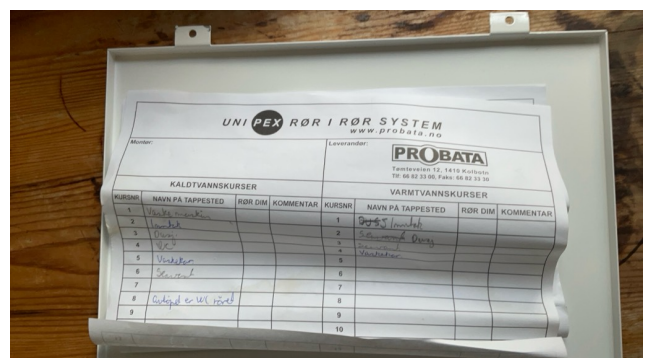
- Det er påvist at eventuelt lekkasjevann fra rør i rør system ikke ledes til sluk eller annen kompenserende løsning.

- Det bør foretas tiltak på anlegget som sikrer bedre løsning på eventuelt lekkasjevann fra rør i rør system.

Rørkurser bør merkes (men ikke med sprittusj på plastrør)
