Tilstandsrapport

Enebolig

Lyngenfjordveien 449, 9060 LYNGSEIDET

Oppdragsnr.: 21105-1313

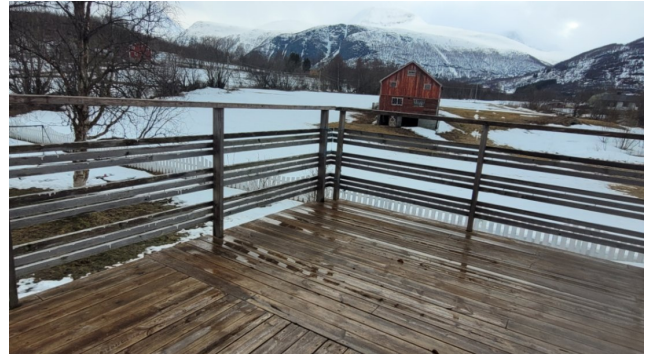
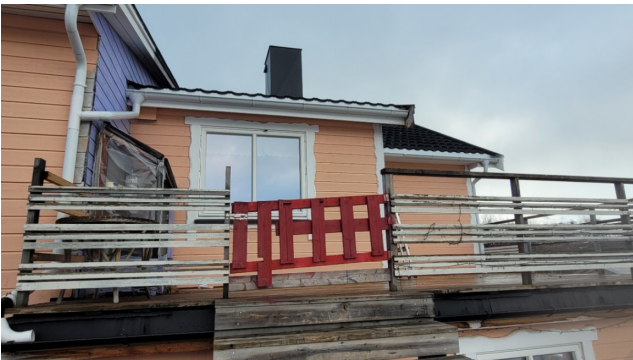
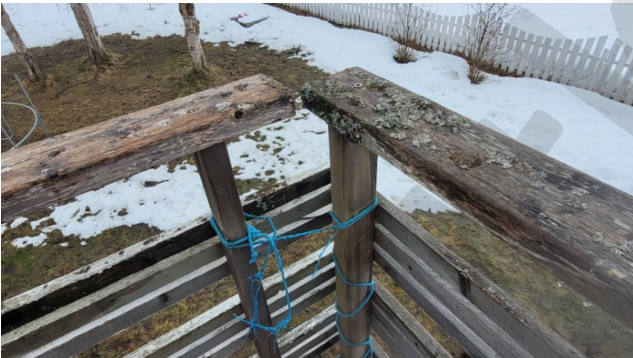
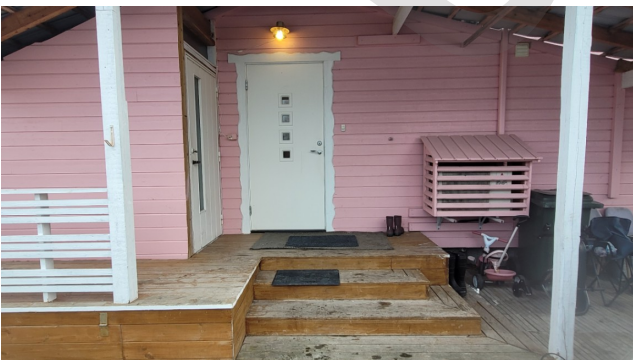
! TG 3 Utvendige trapper

- Det er avvik:
Mangler rekkverk

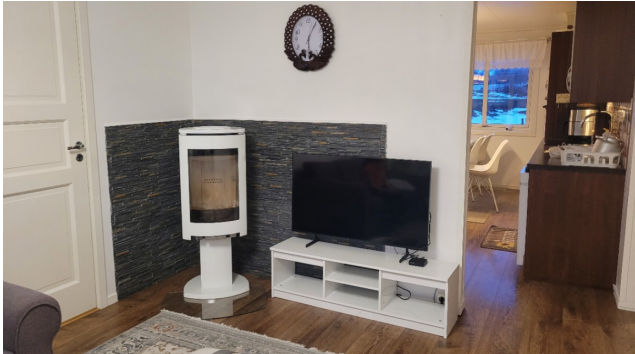
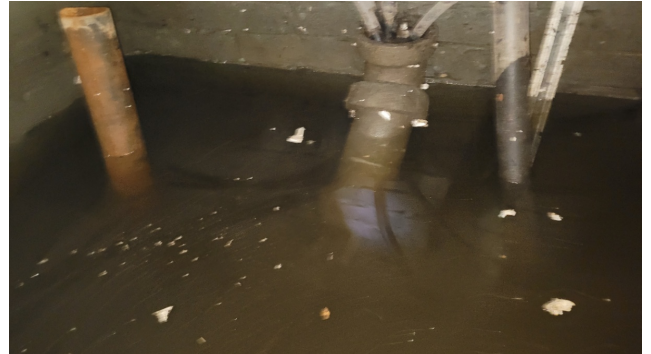
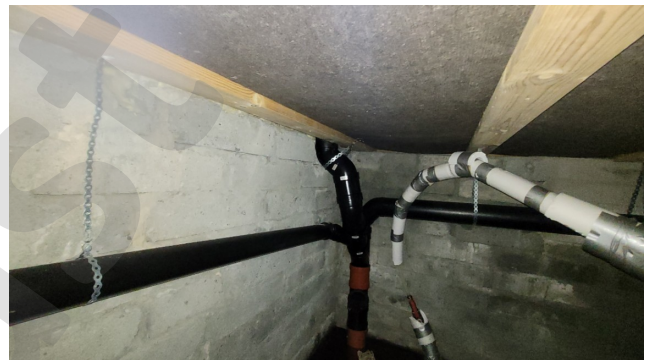
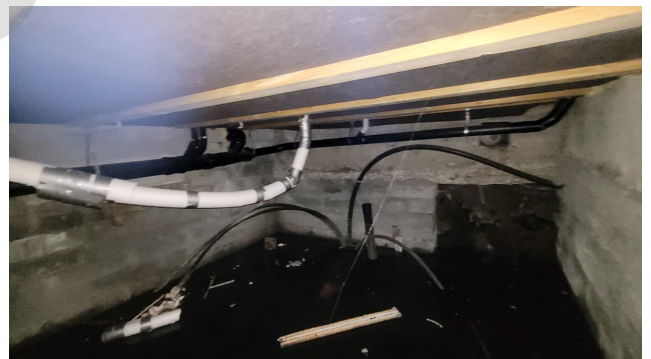
TG 3 Kryp Kjeller

- Det er ikke adkomst til deler av krypkjelleren. Krypkjeller er kun vurdert i tilgjengelige deler. Krypkjeller regnes for å være en risikokonstruksjon som er utsatt for fukt- og råteskader i bunnsvill, trebjelkelaget og andre tilstøtende konstruksjoner, på grunn av fuktighet fra grunnen og kondensering ved temperaturforskjeller. Selv om det ikke er avdekket tegn på skader, betyr ikke dette nødvendigvis at det ikke foreligger skader i eller i forbindelse med krypkjelleren.
- Det er ikke tilfredsstillende ventilering av krypkjeller.
- Det er påvist synlig vann i krypkjeller eller synlige tegn på innsig av vann i krypkjeller.

- Bedre ventilering må etableres.
- Ytterligere undersøkelser må foretas for å få kartlagt tilstanden og omfanget på eventuelle skader.

Kostnadsestimat: 20 000 - 100 000

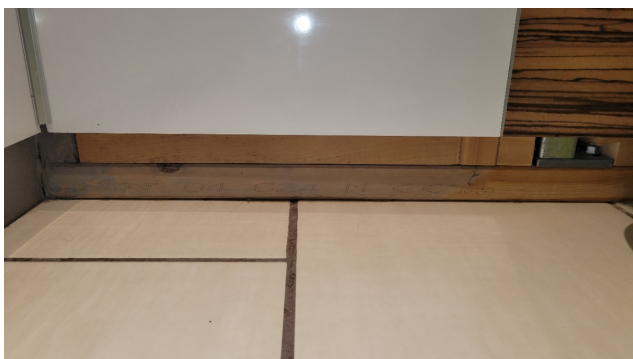
ANDRE ETASJE > BAD

- Det er påvist at høydeforskjell fra topp slukrist til gulv/synlig topp membran ved dørterskel er mindre enn 25 mm.
- Det er påvist avvik i fallforhold til sluk i forhold til krav i forskrift på byggetidspunktet.

- Det må foretas utbedring av fallforhold.
- Til tross for avviket i fall/høydeforskjell til sluk, vil gulvet fortsatt kunne lede vann mot sluket, men med redusert effektivitet. Dette kan potensielt øke risikoen for vannansamling i enkelte områder av badet.
