Tilstandsrapport

Rekkehus

Utkikken 23 D, 4956 RISØR

Befaringsdato: 15.04.2026

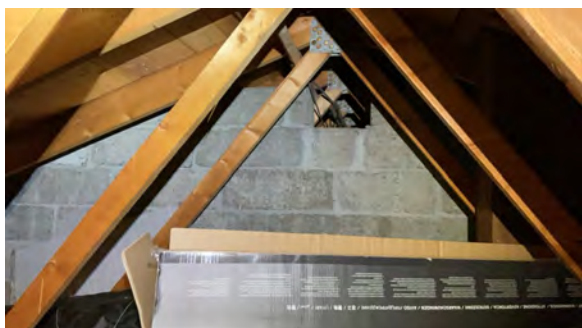
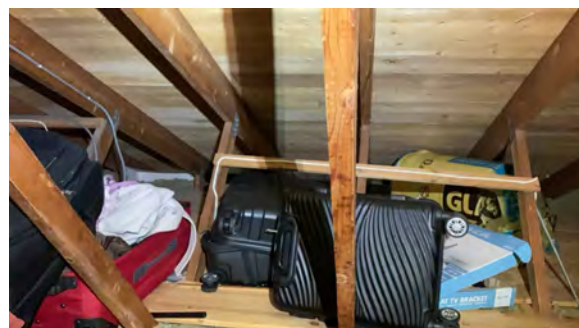
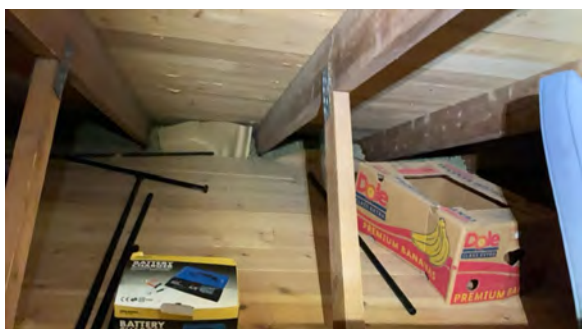
TG2 Takkonstruksjon/Loft

Vurdering av avvik:

- Det er avvik:

- Tiltak:

Luftespaltene må gjenopprettes.

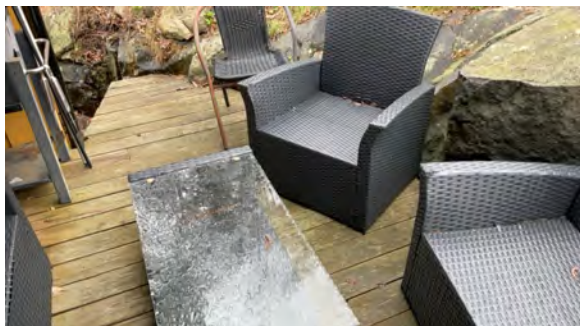
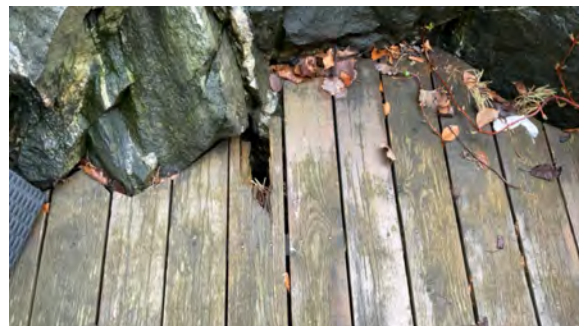
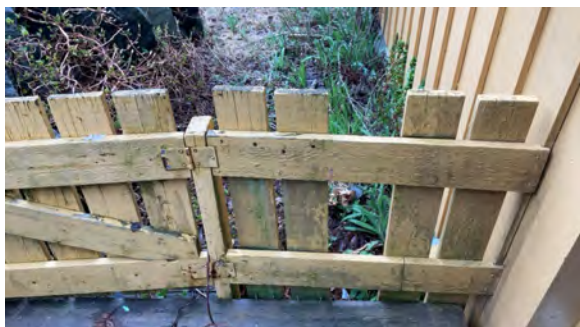
Vurdering av avvik:

- Det er påvist fukt-/råteskader i konstruksjonen.

Ca. 10 kvm.

- Råteskadede konstruksjoner må skiftes ut.

Det må påregnes å skifte deler av dekket. Det mest hesiktsmessige vil være å lage ny terrasse.

Kostnadsestimat: 20 000 - 100 000

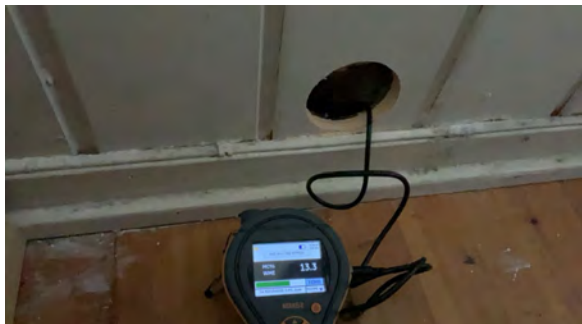
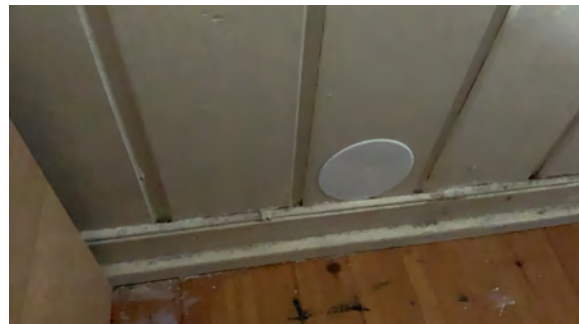
TG 2 Rom Under Terreng

Gulvet er av furu. Veggene har panel. Hulltaking er foretatt og det er påvist avvik i konstruksjonen.

- Det er avvik:

Det er benyttet plast på innvendige vegger, under terreng. Normalt skal det ikke benyttes plast i slike konstruksjoner, men dette var en vanlig utførelse da huset ble oppført. Det ble ikk målt unormale fuktverdier på befaringsdagen.

Det er ikke behov for tiltak, men fuktnivået må overvåkes.

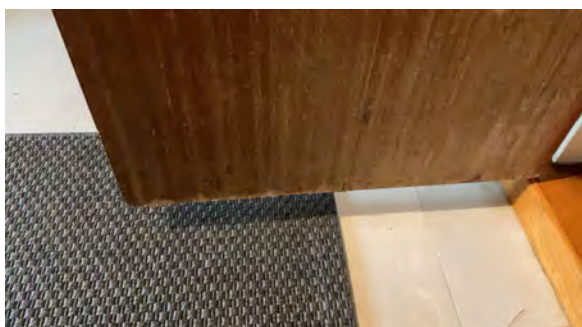
TG 2 Innvendige dører

- Det er avvik:

Dørene har alders- og bruksslitasje. Det er hull i den ene døren. Døren til badet har fuktsvellet dørblad.

- Tiltak:

Dørene har behov for justering og vedlikehold. Enkelte dørblader må påregnes å skiftes.

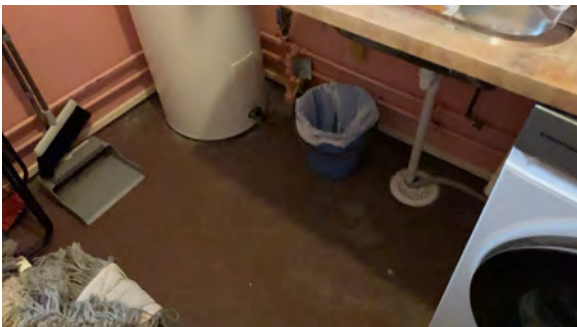
TG 2 Andre innvendige forhold

Vurdering av avvik:

- Det er avvik:

- Tiltak:

Rommet fungerer med dagens bruk. Rommet trenger full oppgradering for å bli et moderne våtrom.

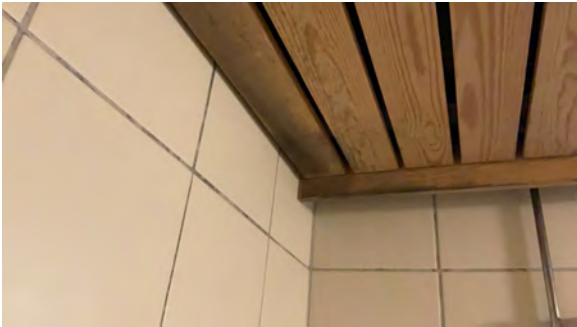
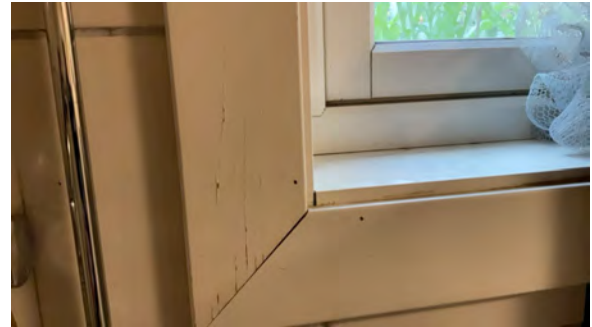
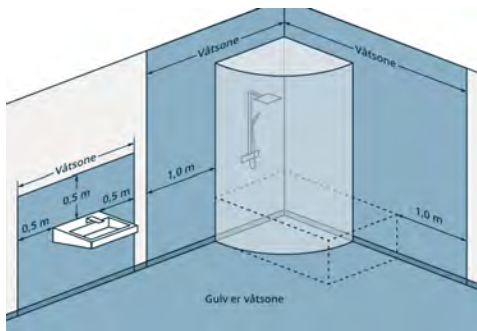
TG2 Overflater vegger og himling

Vurdering av avvik:

- Det er vindu/dør med ikke fuktbestandige materialer i våtsonen (ved vask, dusj, badekar, osv.), løsningen eller byggematerialet er uegnet.

Svertesoppen skyldes trolig fukt som følge av mangelfull bruk av avtrekksvifte.

- Uegnede materialer må fuktbeskyttes/utskiftes.

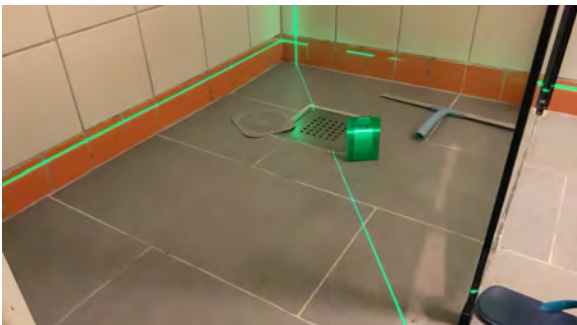
TG 2 Overflater Gulv

Vurdering av avvik:

- Det er påvist avvik i fallforhold til sluk i forhold til krav i forskrift på byggetidspunktet.

- Et bad med manglende/reduert fall til sluk blir mindre funksjonelt og sikkert for brukeren. Dette kan medføre stående vann på gulvet, vann som ikke ledes effektivt til sluket, økt risiko for at vann renner ut av rommet og redusert sklisikkerhet på gulvet.

For å lukke avviket må det foretas utbedringer.

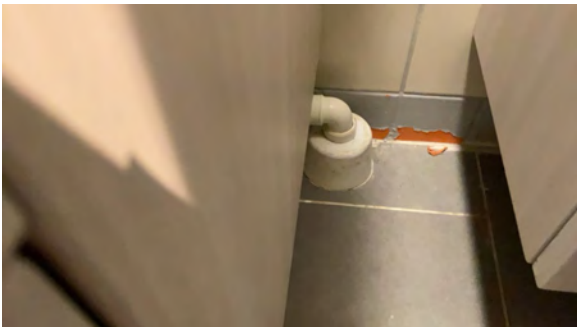
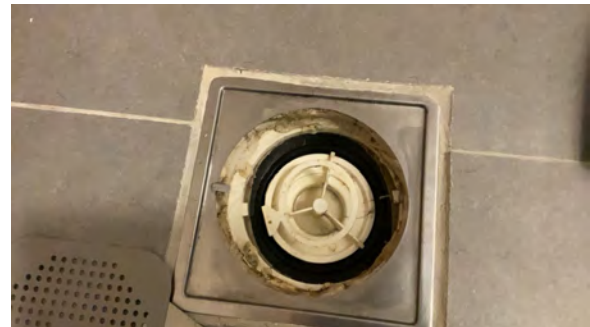
TG 3 Sluk, membran og tettesjikt

Vurdering av avvik:

- Overvåk tilstanden jevnlig. For å få tilstandsgrad 0 eller 1 må tettesjiktet skiftes ut, men tidspunktet for når dette er nødvendig er vanskelig å si noe om.
- Det er viktig å merke seg at levetiden til en membran varierer basert på kvalitet, installasjon og bruk. Eldre membraner kan bli sprø og sprekke opp, noe som fører til at de mister sin vanntettende funksjon. Dette kan resultere i vannlekkasjer gjennom vegger og gulv og fuktskader.

Kostnadsestimatet gjelder kun membran og gulvfliser.

Kostnadsestimat: 20 000 - 100 000

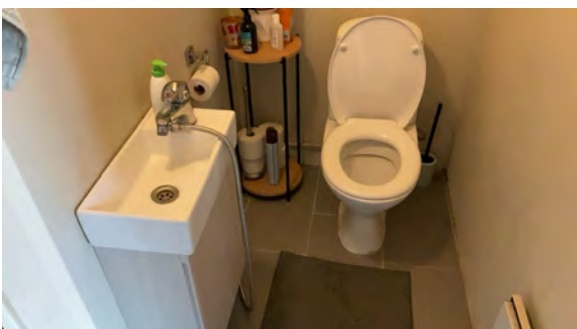
TG 2 Vannledninger

Vurdering av avvik:

- Det er ikke behov for utbedringstiltak siden anlegget fungerer i dag, men ut ifra alder kan skader plutselig oppstå på eldre anlegg.

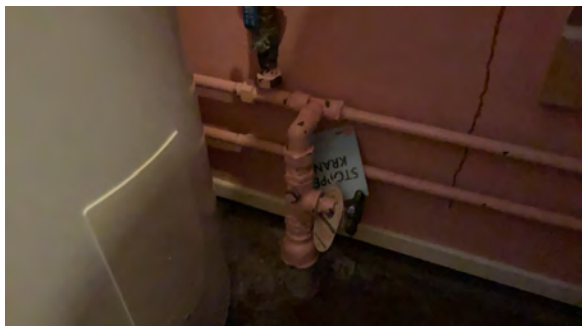
TG 2 Avløpsrør

Vurdering av avvik:

- Det er ikke behov for utbedringstiltak siden anlegget fungerer i dag, men ut ifra alder kan skader plutselig oppstå på eldre anlegg.
