# Tilstandsrapport

Boligbygg med flere boenheter

Slepphaugen 17, 7340 OPPDAL

Befaringsdato: 19.05.2026

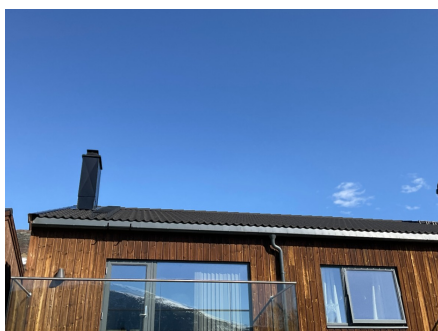
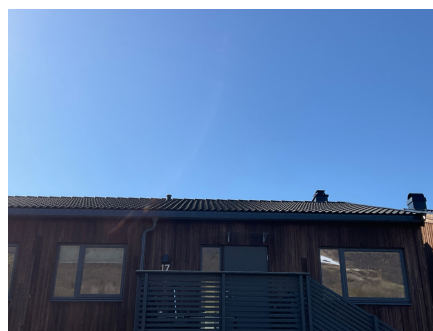
Sorte aluminiums- og ståltakrenner, nedløp og heldekkende pipebeslag med topphatt. Sort takstige opp til pipe. Nedløpene er tilkoblet avløp i grunnen. Ut over frostspreng i ett taknedløp fremstår renner og beslag i god stand.

Frostspreng i ett taknedløp

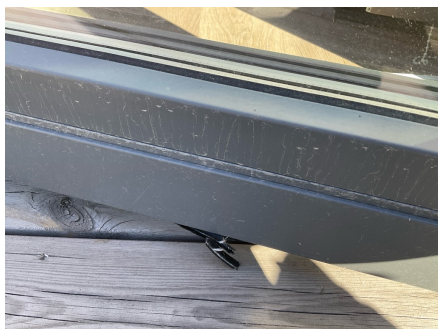
Terrassegulvene har noen sprekker og tegn til slitasje.

Terrassegulvene bør overflatebehandles for å hindre ytterligere slitasje.

Pakninger i nedre kant av glassrekkverket bør kontrolleres og lokalt utbedres ut for å forhindre at vann og is legger seg i spalten og fører til skade.

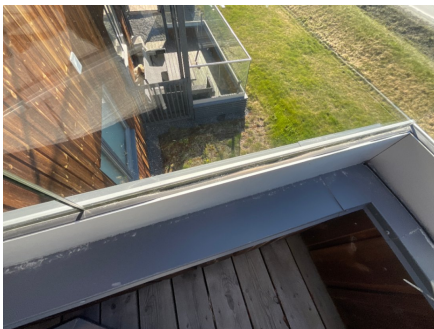
Pakninger er stedvis trykket ned

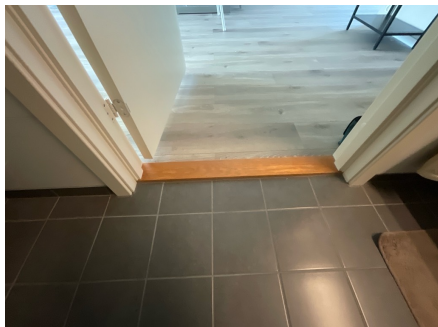
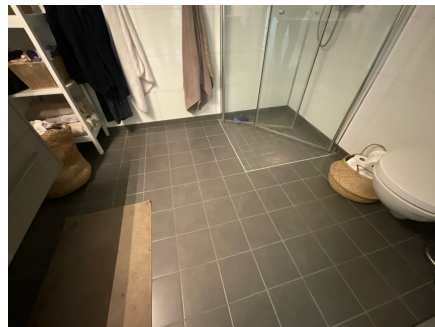
- Det er påvist mangelfull/feil utførelse rundt rørgjennomføringer e.l. som gir fare for fukt i konstruksjonen i våtsone.

Det bør tettes bedre rundt avløpsrøret i servantskapet slik at fukt ikke trenger inn i veggkonstruksjonen ved en eventuell lekkasje fra rør.
