# SALGSOPPGAVE

**DREVJAVEGEN 68**

**8664 MOSJØEN**

# Tilstandsrapport

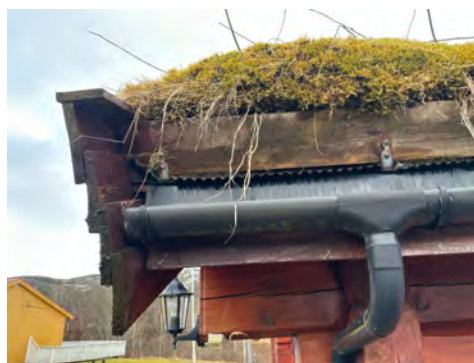
Vindski/vindbord i taknesen ved raftkassen er påvist fuktskadet. Stedvis store glipper i sammenføring vindskier.

Påbegynt fuktskader vindski -bord.

Fuktskadet/sammenføyinger av vindski/vindbord bør utbedres for å forhindre videre forringelse og potensiell inntrenging av fukt i takkonstruksjonen.

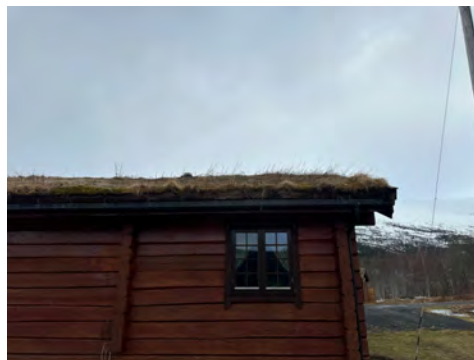
Mose på tak.

Mose og trær bør fjernes fra torvtaket for å hindre at røtter og vegetasjon skader undertaket og reduserer takets levetid.

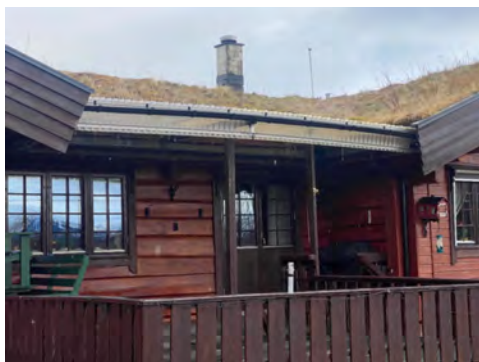
Tak over terrasse.

Det bør utføres utbedring av skjevheter og forsterkning av forankringen for å sikre tilstrekkelig stabilitet og bæreevne.  
Dersom tiltak ikke gjennomføres, kan det medføre økt risiko for konstruksjonsskader, lekkasjer eller sammenbrudd ved belastning.

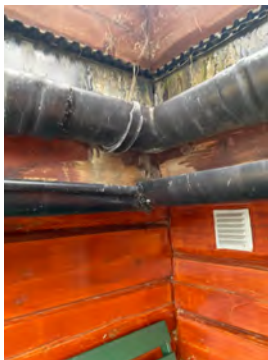
Manglende beslag og utettheter i skjøter øker risikoen for vanninntrenging og påfølgende skader på bygget.

Manglende beslag/tetting med bruk av fugemasse.

Renner og nedløp bør utbedres eller skiftes ut for å sikre tilfredsstillende bortledning av vann fra taket og unngå fuktskader på grunnmur og omkringliggende konstruksjoner.

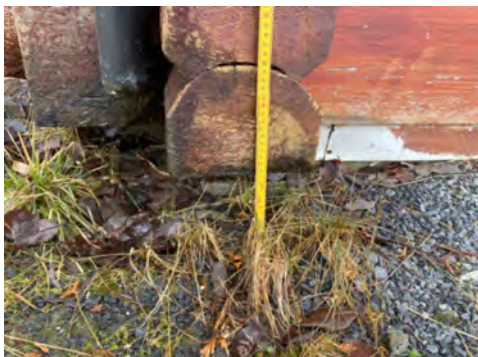
Tegn til fuktopptrekk, Kledningsbord/konstruksjon bør ha minst 300 mm avstand til terreng for å unngå skader og misfarging fra vannsprut opp fra terrengoverflaten

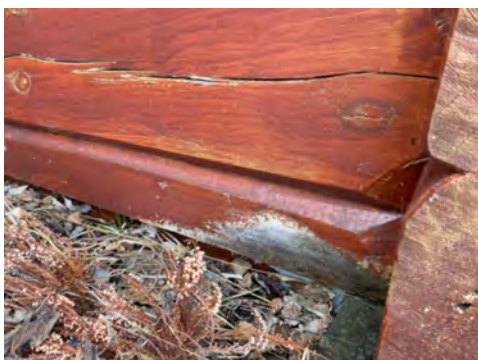
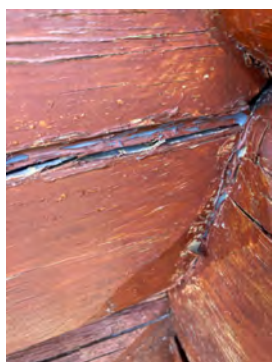
Bruk av silikon.

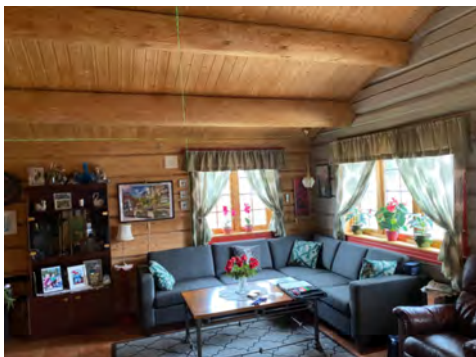
Skjevheter i takkonstruksjon.

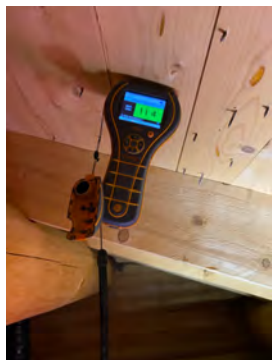
Ingen unormale verdier ved fuktsøk mot tretto.

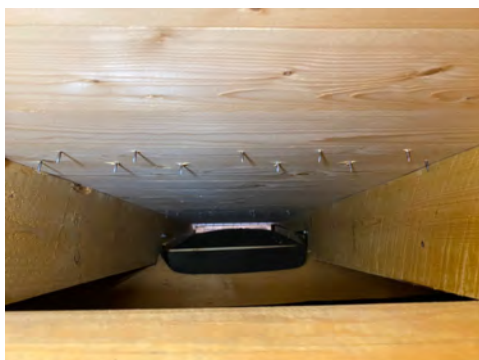
Lufting ut over raft.

Netting ved luftespalter bør utbedres eller skiftes ut slik at den effektivt hindrer inntrenging av skadedyr og fugler, for å redusere risiko for ytterligere skader på takkonstruksjonen.

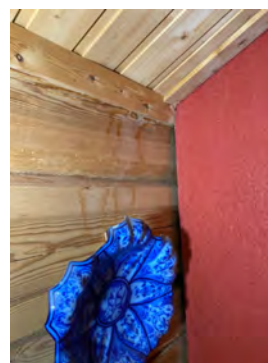
Fuktskjolder.

Det bør gjennomføres nærmere undersøkelser for å avdekke årsaken til fuktskjoldene og omfanget av eventuelle skader.

Utbedring bør utføres for å hindre videre fuktinntrenging og redusere risiko for råte, sopp og svekkelse av konstruksjonen.

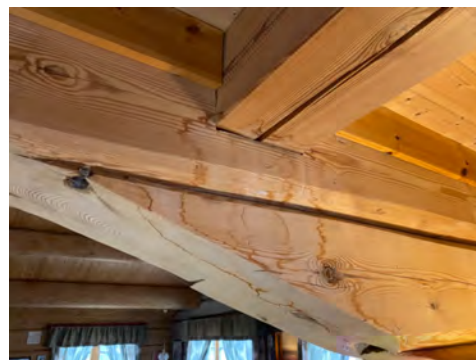
Fuktskjolder mellom gang/stue.

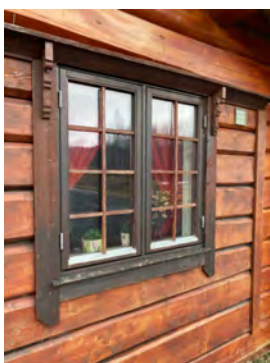
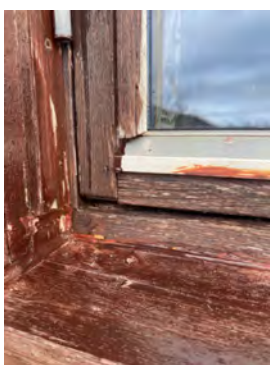
Værslitte vinduer, manglende beslag i nedkant. Tegn til ramme rundt vinduet har gått fra hverandre.

Vinduer som er vanskelige å åpne eller lukke bør justeres eller eventuelt skiftes ut for å sikre funksjonalitet og energieffektivitet.

Mangelfull utvendig tetting med fugemasse bør vurderes utbedret med mer varige og fagmessige løsninger, for å redusere risikoen for lekkasjer og følgeskader.

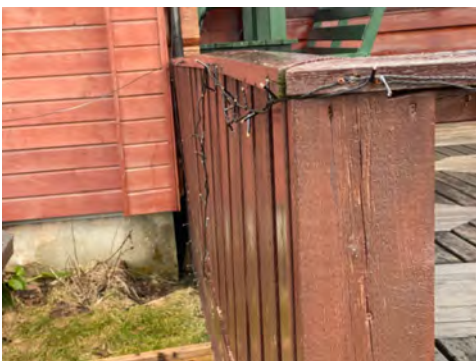
Skjevheter.

Skjevheter i konstruksjonen bør utbedres for å sikre stabilitet og forhindre ytterligere skader.

Det bør også vurderes tiltak for å sikre tilstrekkelig opptørking av terrassekonstruksjonen, da etablert dekke på eksisterende dekke kan medføre økt risiko for fuktskader og redusert levetid på materialene.

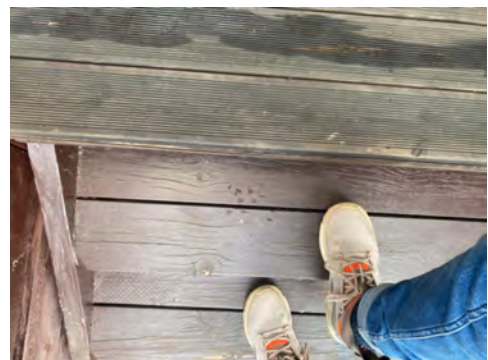
Svikt i trinn ved belastning.

Det bør utbedres stedvis svikt i trinn, og vangene bør løftes opp fra mark for å redusere risiko for råteskader.

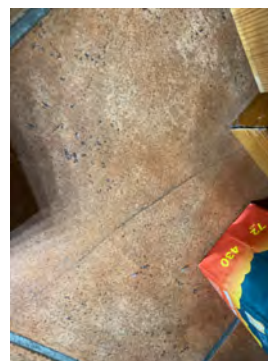
Sprekk i flis

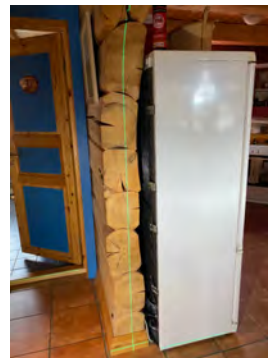
Skjevheter/tørkesprekker i innvendig vegg.

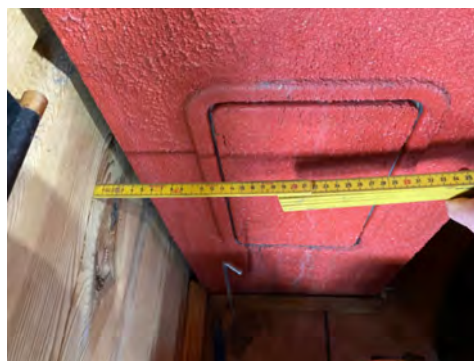
Det skal være minimum 30 cm. fra sotluke til brennbart materiale. Avstandskravet gjelder opp, ned, til begge sider og rett fram.

- Det må foretas tiltak for å lukke avviket.

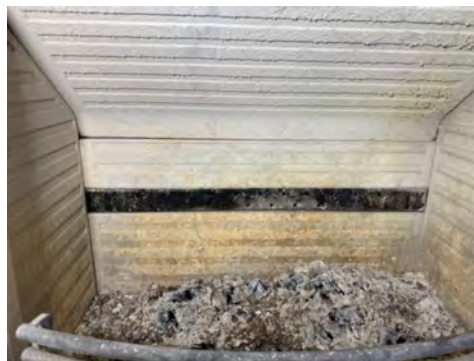
Mindre riss i ildfast stein

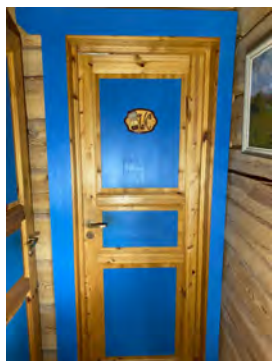
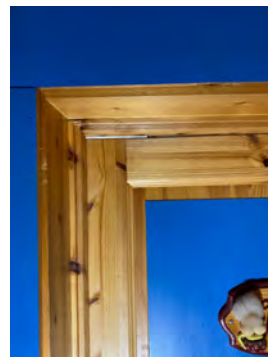
Det er påvist avvik som tilsier at det bør foretas tiltak på enkelte dører.

Det bør utføres justering eller utbedring av dører med avvik for å sikre funksjonell bruk og forhindre økt slitasje eller skade på dør og karm. Dersom tiltak ikke gjennomføres, kan det føre til redusert brukervennlighet og ytterligere skader over tid.

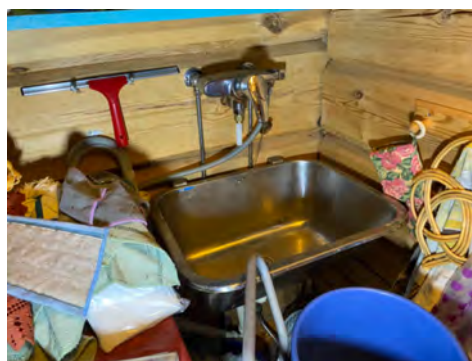
Utslagsvask/våtzone.

Det bør etableres tilfredsstillende fuktbeskyttelse mot våtsoner i rommet, inkludert synlig membran rundt rørgjennomføringer og ved overgang mellom gulv og vegg, for å redusere risikoen for fuktskader og påfølgende skade på bygningskonstruksjonen.

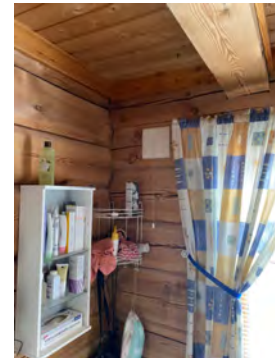
Vegger består av åpen tømmerkonstruksjon.

Det bør etableres en frittstående bindingsverksvegg med membran i våtsonene, slik at laftevegger ikke utsettes for direkte vannsprut.

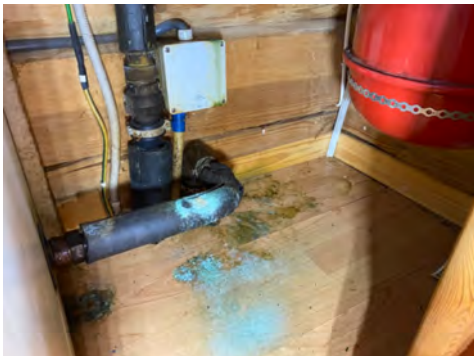
Lekkasje på rørinntak.

Kostnadsestimat gjelder ytterligere undersøkelser, samt utbedring av lekkasje på rør.

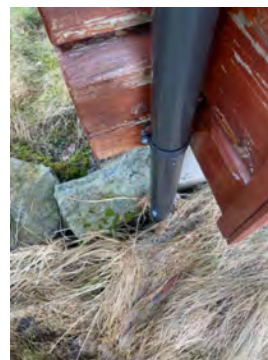
Ingen synlig drenering mot grunn.

Det bør etableres drenering rundt bygningen. Manglende drenering medfører økt risiko for fuktskader og redusert levetid på bygningsdeler som er i kontakt med grunnen.

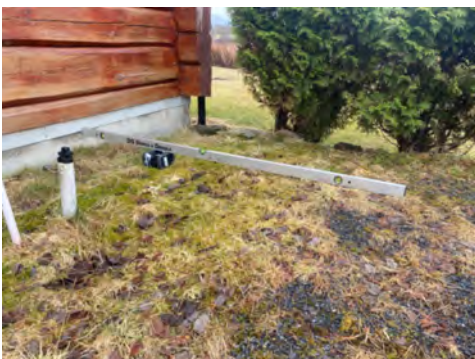
Terrengforholdet fører til at overflatevann kan ledes til boligen.

Terrenget bør justeres slik at overflatevann ledes bort fra grunnmuren for å redusere risikoen for vanninntrengning i bygningskonstruksjonen.

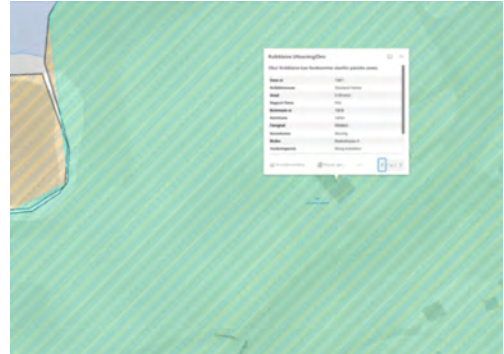
Rissikoklasse 3. Ifg. NVE.

Videre bør det vurderes å innhente geoteknisk vurdering på grunn av eiendommens plassering i risikoklasse 3 for kvikkleire, da dette kan medføre fare for setningsskader eller skred.

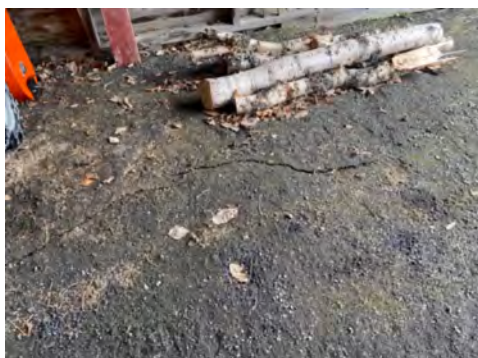
Tegn til bevegelse i grunnen

Det bør gjennomføres tiltak for å stabilisere massene ved carport/garasje for å hindre videre bevegelse. Konsekvensen av manglende utbedring kan være setningsskader på konstruksjonen/utglidning av grunn, redusert sikkerhet og økt risiko for skader på bygning og omkringliggende arealer.
