# Svarstad 5

6727 Bremanger

Salsoppgåve med planteikningar, tomtekart, tilstandsrapport,  
eigenerklæring og energiattest

Bolig

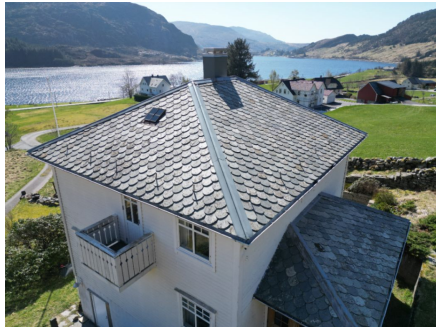
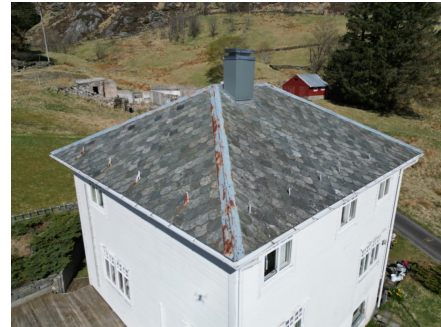
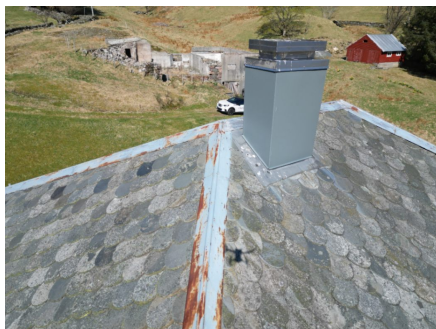
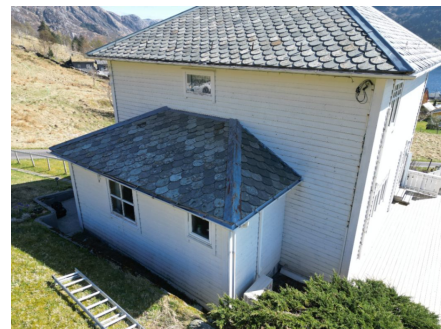
- Det er ikke tilfredsstillende bortledning av vann fra taknedløp ved grunnmur.
  - Det er påvist avvik i beslagløsninger.
  - Det mangler snøfangere på hele eller deler av taket, men det var ikke krav om dette på byggemeldingstidspunktet.
  - Mer enn halvparten av forventet brukstid er passert på renner/nedløp/beslag.
- Mønebeslaget er rustet.  
- Beslaget for overlys er brettet over.  
- Det er registrert manglende takfotbeslag, samt områder med løse beslag ved takfot. Dette er blant annet registrert på takoverbygget ved inngangspartiet.

- Det må foretas tiltak for å lukke avviket.
  - Det bør lages system for bortledning av vann fra taknedløp ved grunnmur.
  - Det er ikke krav om utbedring av snøfangere opp til dagens krav.
- Mønebeslaget bør skiftes ut for å hindre videre rustdannelse og potensiell lekkasje.

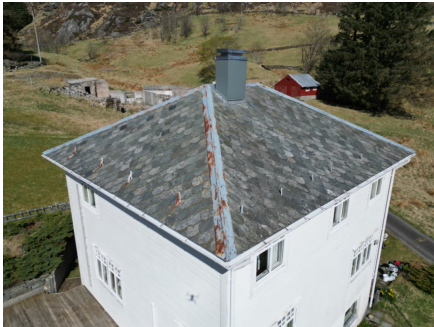
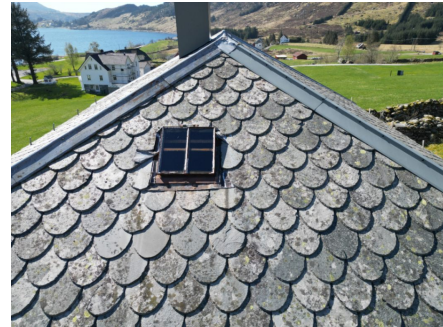
Det er påvist avvik i beslagløsninger. Beslag for overlys er brettet opp.

Beslaget for overlys må utbedres slik at det gir tilstrekkelig tetting og beskyttelse mot vanninntrengning. TG3 er satt da det er registrert forhøyede målinger av fukt fra innvendig konstruksjon på kaldloftet. Beslagsløsningen rundt pipehatt og overlys bør undersøkes og utbedres.

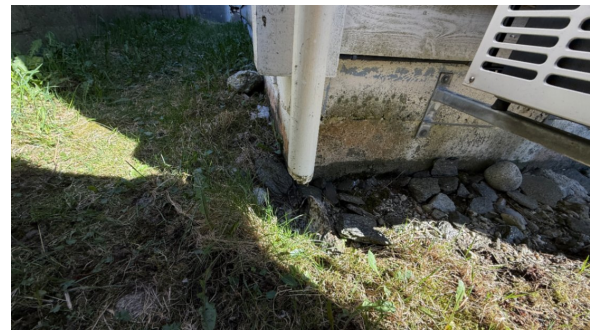
Det er ikke tilfredsstillende bortledning av vann fra taknedløp ved grunnmur.

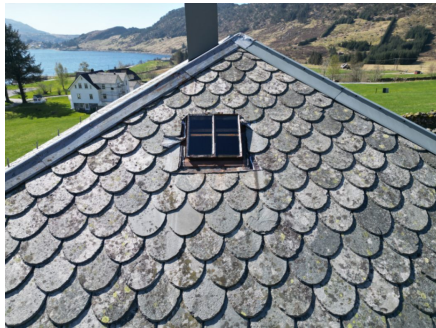
Overlys

Forhøyede fuktmålinger indikerer risiko for vanninntrenging og skade på omkringliggende konstruksjoner dersom tiltak ikke iverksettes.

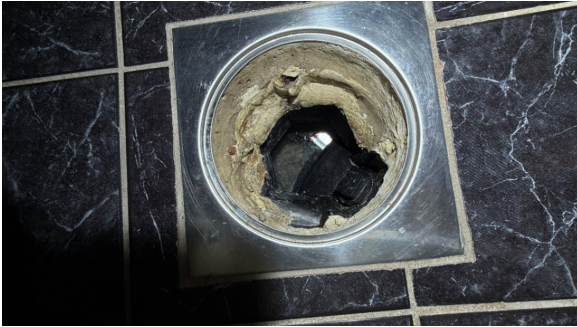
Oversiktsbilde sluk. Synlig rustet skrue på klemring. Det er ikke mulig å påvise eventuell membran ført under klemring.

Rustne skruer på klemringen i sluket bør skiftes ut for å unngå at skruene knekker, noe som kan føre til lekkasje og påfølgende fuktskader.

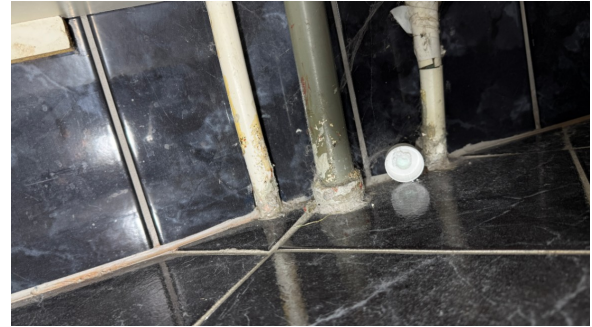
Rørgjennomføring i gulv har ikke godkjent tetting rundt rør.

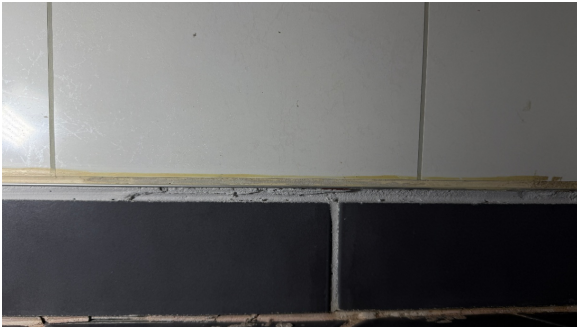
Noe manglende silikonerings i mellom baderomsplate og alulist.

Mangelfull eller feil utført fuging øker risikoen for fuktinntrengning, som kan føre til skjulte skader som råte og mugg, samt redusert levetid for våtrommet.

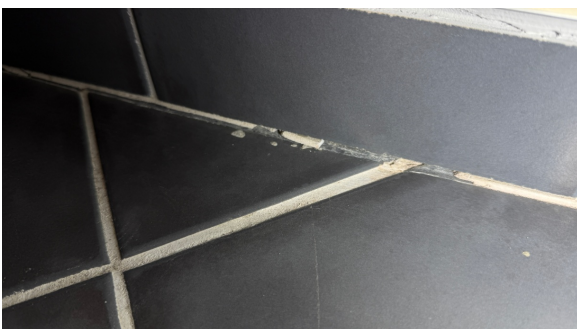
Sprekke i fuge, feil type fuge i overgang mellom gulv og sokkellist

Fuger med sprekker bør skiftes ut, og det bør påføres silikonfuge mellom gulv og sokkellist for å hindre fuktinntrengning i konstruksjonen.

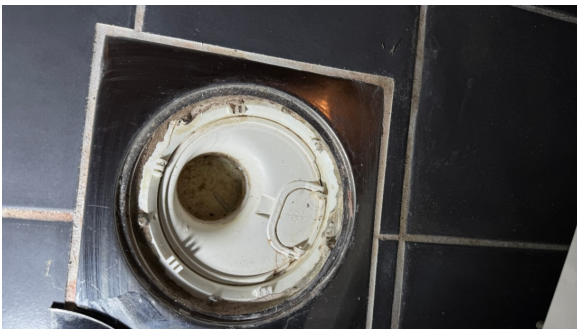
Sluk

Konsekvensen av manglende dokumentasjon og alder er økt risiko for lekkasjer og fuktskader i tilstøtende konstruksjoner.

- Overvåk tilstanden jevnlig. For å få tilstandsgrad 0 eller 1 må tettesjiktet skiftes ut, men tidspunktet for når dette er nødvendig er vanskelig å si noe om.
  - Det er viktig å merke seg at levetiden til en membran varierer basert på kvalitet, installasjon og bruk. Eldre membraner kan bli sprø og sprekke opp, noe som fører til at de mister sin vanntettende funksjon. Dette kan resultere i vannlekkasjer gjennom vegger og gulv og fuktskader.
- Overvåk tilstanden jevnlig. For å oppnå tilfredsstillende tilstand må membran og sluk skiftes ut når levetiden er oppbrukt.

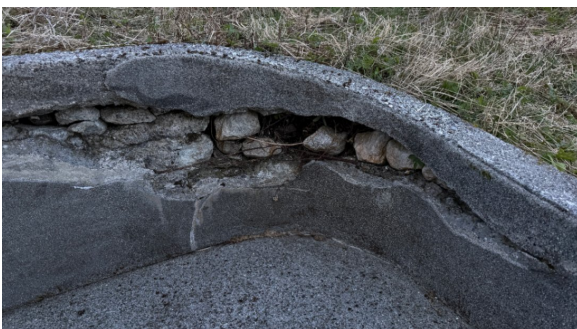
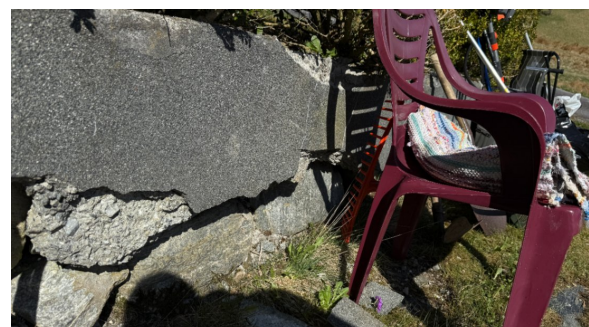
Kostnadsestimatet gjelder utbedring av sprekker og skader i mur. Estimater vil variere avhengig av omfanget, og ved større utbedringer eller behov for støping av ny mur må det påregnes merkostnader.
