Tilstandsrapport

Bolig
  Svarstad 5, 6727 BREMANGER

BREMANGER kommune
  # gnr. 17, bnr. 15

Oppdragsnr.: 21134-1444

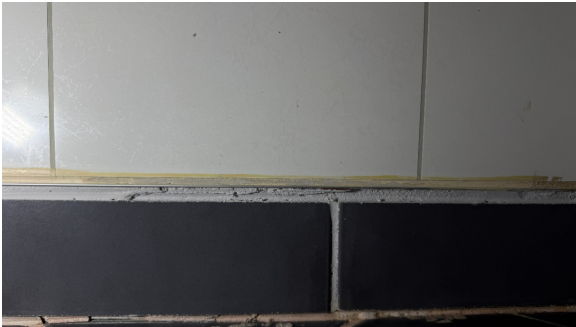
Noe manglende silikonerings i mellom baderomsplate og alulist.

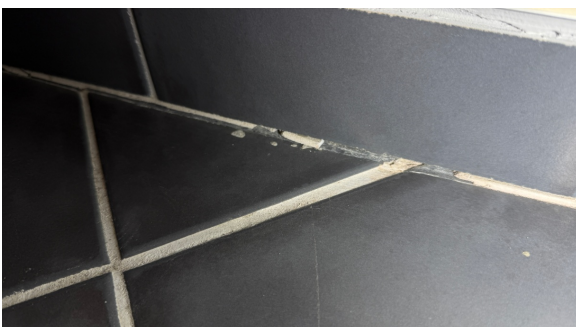
Sprekke i fuge, feil type fuge i overgang mellom gulv og sokkellist

Fuger med sprekker bør skiftes ut, og det bør påføres silikonfuge mellom gulv og sokkellist for å hindre fuktinntrengning i konstruksjonen.

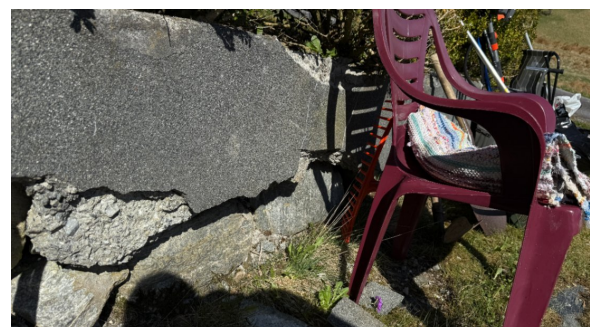
- Det er områder med store og små sprekker i betongmuren. Stedvis områder med avskaling av betong.

Kostnadsestimatet gjelder utbedring av sprekker og skader i mur. Estimaten vil variere avhengig av omfanget, og ved større utbedringer eller behov for støping av ny mur må det påregnes merkostnader.

Kostnadsestimat: 20 000 - 100 000
