# Tilstandsrapport

Einebustad

Herlandsvegen 521, 6985 ATLØY

# gnr. 54, bnr. 30

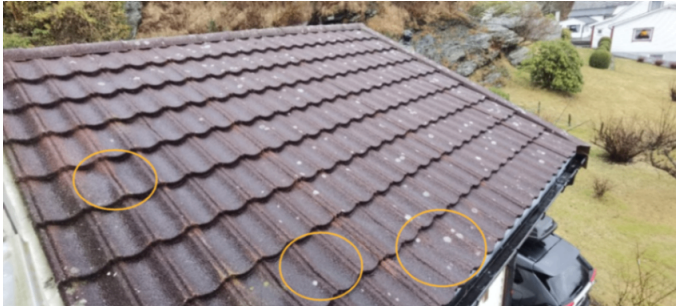
Takfall sør ved tilbygg, med deformerte områder

Deformerte takplater ved tilbygg bør utbedres for å redusere risikoen for lekkasjer og ytterligere skader på takkonstruksjonen.

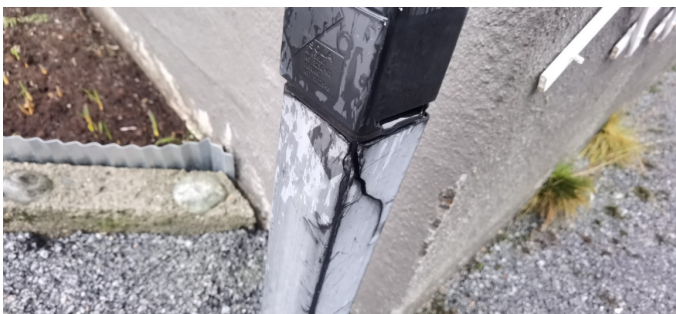
Det er sprekk i nedløpsrør til tilbygg.

Nedløpsrenne med sprekk

Sprekk i nedløpsrør bør utbedres for å hindre lekkasjer og vannskader på bygningens konstruksjon.

Dersom tiltak ikke iverksettes, kan dette føre til fuktskader og redusert levetid på tilstøtende bygningsdeler.

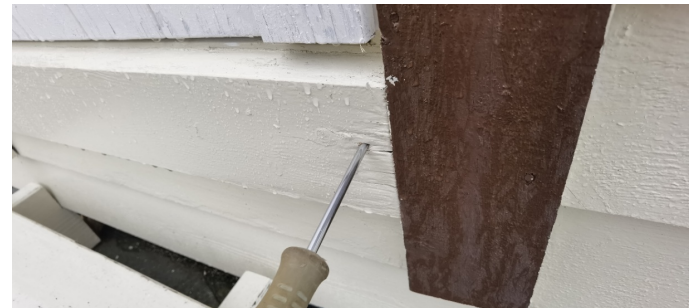
List under terrassedør

Det er registrert roteskade i utvendig list under terrassedør.

Det anbefales å kontrollere hvilke type maling som er brukt, samt utføre nødvendig og egnet overflatebehandling. Manglende utbedring kan føre til ytterligere fuktproblemer og økt vedlikeholdsbehov.

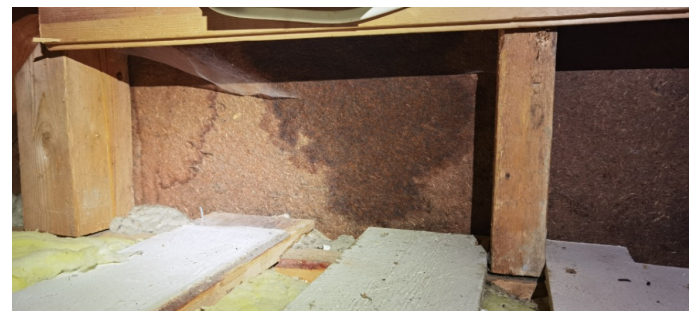
Det er registrert fuktinntrenging i vegg kring hovedinntak av stråum, synleg frå kaldloft.

Oppfukta del av yttervegg under hovedinntak av stråum

Det bør iverksettes tiltak for å utbedre fuktinntrengingen i vegg rundt hovedinntaket for strøm, for å hindre videre fuktskader og redusert levetid på konstruksjonen. Dersom tiltak ikke gjennomføres, kan det oppstå råteskader og svekkelse av veggens bæreevne.

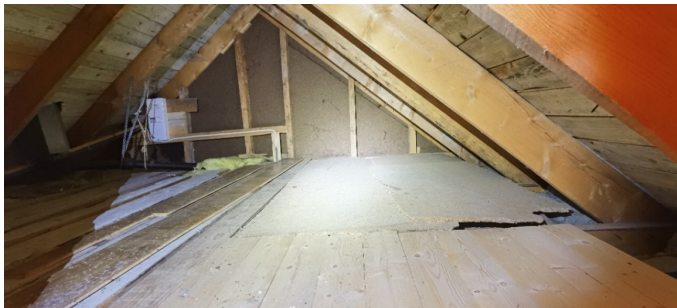
Kaldloft i opphavleg del av bygningen

Manglende tilkomst og dokumentasjon medfører usikkerhet om konstruksjonens tilstand og oppbygging, noe som øker risikoen for skjulte skader.

Lufting av takkonstruksjonen bør forbedres, og det må etableres tilstrekkelig avstand mellom undertak og isolasjon for å hindre kondens og fuktskader.

Det anbefales å etablere dampspærre i takkonstruksjonen for å redusere risikoen for fuktvandring og påfølgende skader i takkonstruksjonen. Dette gjelder spesielt om det blir utført arbeid på/endringer ved konstruksjonen, som etterisolering.

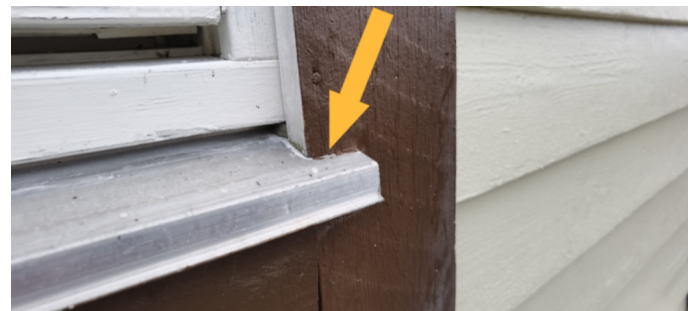
Overgang listverk/beslag

Listverk av trevirke held ikkje anbefalt avstand til beslag (5-6 mm). Dette kan hindre effektiv uttørking av fukt i trevirke, og forkorte brukstida til materialet.

Listverk av trevirke bør tilpasses slik at det oppnås anbefalt avstand til beslag (minst 5-6 mm), for å sikre god uttørking og redusere risiko for fuktskader og forkortet levetid på materialene.

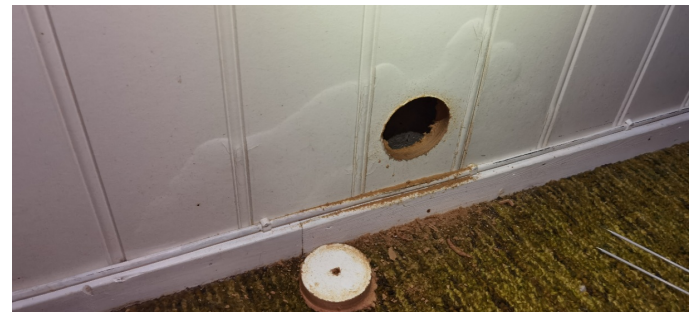
Det er gjennomført holtaking for fuktmåling inne påfora vegg under terreng i vegg mot vest. Det vart målt 35 vektprosent fukt ved trevirke innvendig vegg (vått). Tilhøve er vurdert som unormale, der tiltak er naudsynt.

- Det er i hultaking påvist fukt-/råteskader.

Det er fuktskada veggplate, samt roteskade i bakomliggende lekt i rom mot sørvest.

Oppfukta påfora vegg

Det bør iverksettes tiltak for å utbedre fuktskader og råteskader i påfora veggkonstruksjon, samt identifisere og utbedre årsaken til det høye fuktnivået.

Dersom tiltak ikke gjennomføres, er det risiko for videre utvikling av råte, muggvekst og ødeleggelse av bygningsmaterialer, noe som kan medføre helseskader og redusert levetid for konstruksjonen.

Kostnadsestimat dekker riving av skada organisk materiale, og ytterlegare undersøkingar knytt til eigna tiltak. Kostnad kan avvike betydeleg frå kostnadsestimat.

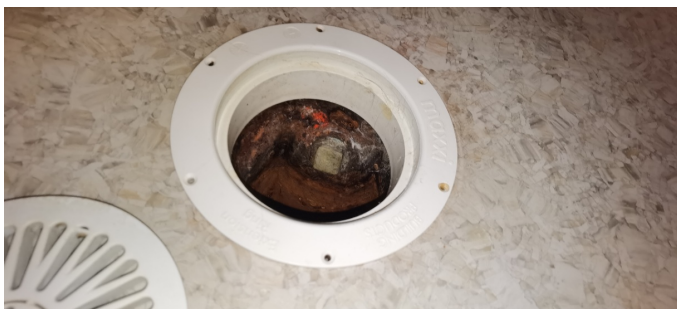
Sluk i dusjhjørne

- Det er påvist mangelfull/feil utførelse rundt rørgjennomføringer e.l. som gir fare for fukt i konstruksjonen i våtsone.
- Det er rundt sluk påvist en ikke-fagmessig utførelse av membran/tettesjikt/klemring.
- Mer enn halvparten av forventet brukstid er passert på membranløsningen.
- Mer enn halvparten av forventet brukstid er passert på slukløsningen.

Det bør foretas utskiftig av tettesjikt og sluk for å hindre fuktinntrengning i konstruksjonen, da dagens løsning har mangelfull utførelse og er over halvparten av forventet brukstid.

Manglende utbedring kan medføre økt risiko for fuktskader og følgeskader i omkringliggende bygningsdeler.

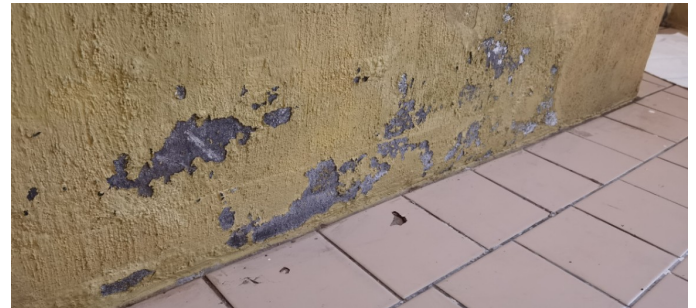
Veggar har symptom på oppfukting, men dette kjem med sannsyn frå utvendig side av konstruksjonen.

Avskalling av måling og saltutslag på vegg

Eventuell oppgradering av vaskerommet må sjåast i samanheng med arbeid knytt til å avgrense utvendig fuktinntrenging til golv og veggkonstruksjonar i vaskerommet.
